平成23年7月15日  
地盤から見た“東日本大震災”報告会

## 道路斜面と活断層

独立行政法人土木研究所  
地質・地盤研究グループ地質チーム  
佐々木靖人

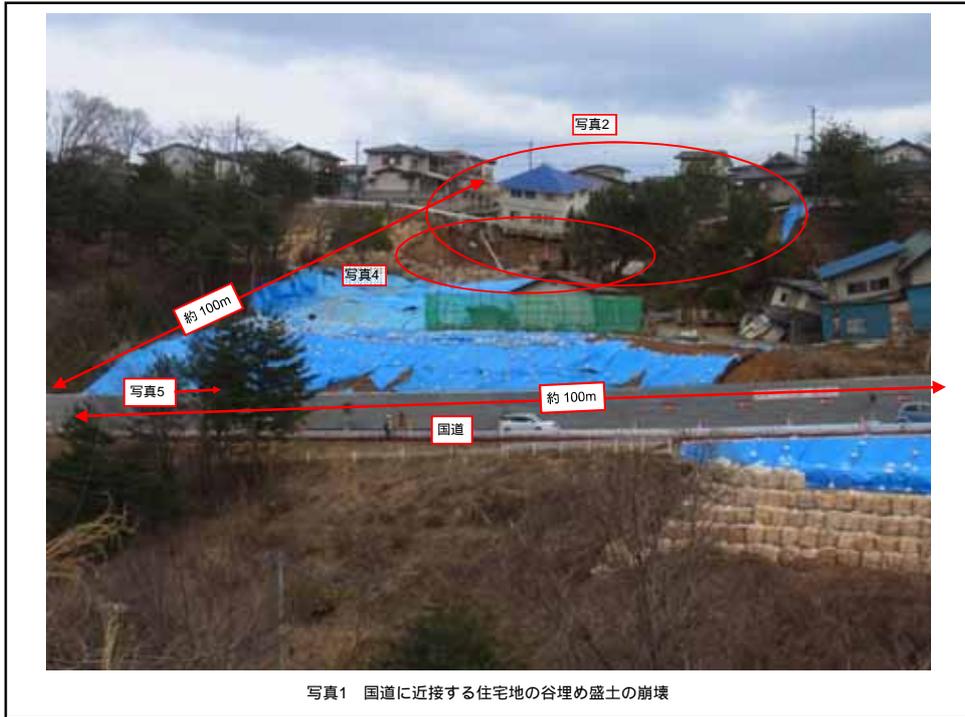
- ・崩壊土量：約 11,000m<sup>3</sup>
- ・本震により崩壊し国道を閉塞。
- ・約40年前の民間宅造の谷埋め盛土。
- ・主に火山碎屑物を掘削した土からなる。

写真1 国道に近接する住宅地の谷埋め盛土の崩壊

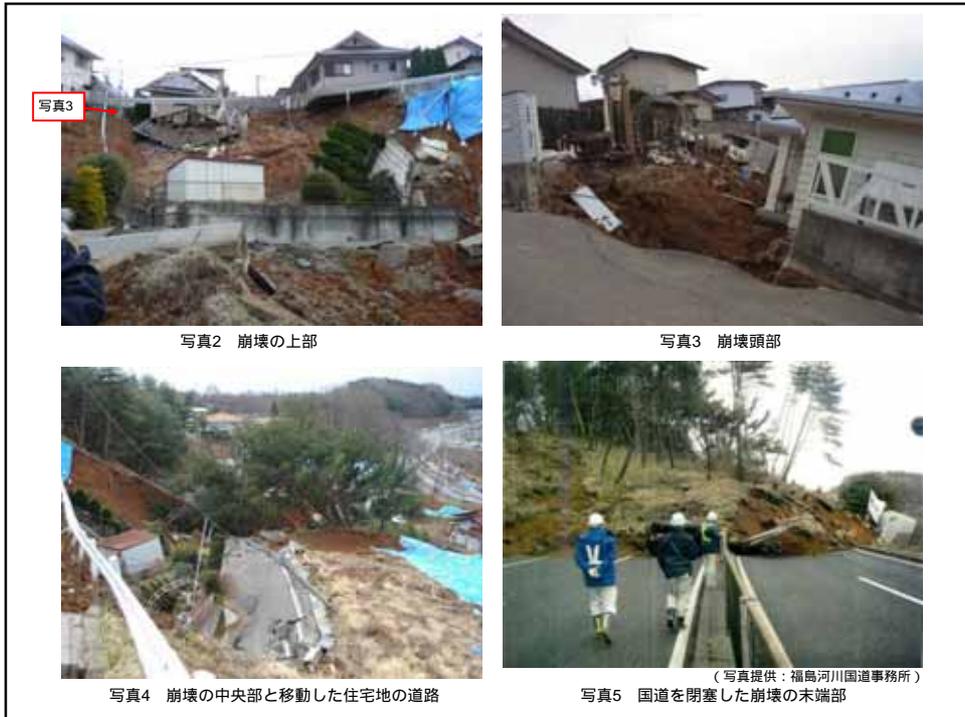
写真2 崩壊の上部

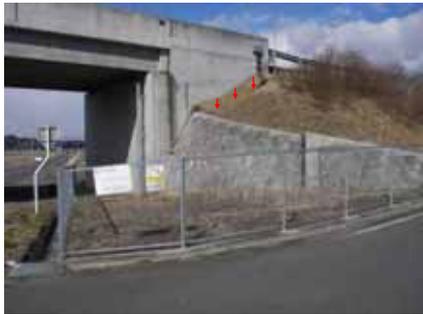
- ・盛土の沈下とともに、盛土上面（路面）に多数の亀裂が生じた。
- ・盛土の基礎地盤はN値3程度、厚さ15mの粘性土からなる。基礎地盤表面にも多数の亀裂が生じた。

写真6 県道盛土の沈下（赤矢印）

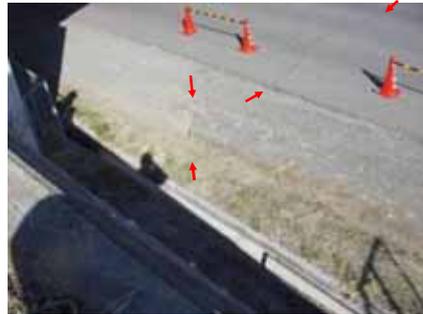
写真7 盛土基礎地盤の地表に現れた亀裂（赤矢印）

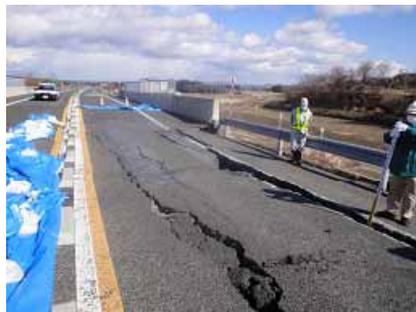
写真8 盛土上面（路面）の亀裂

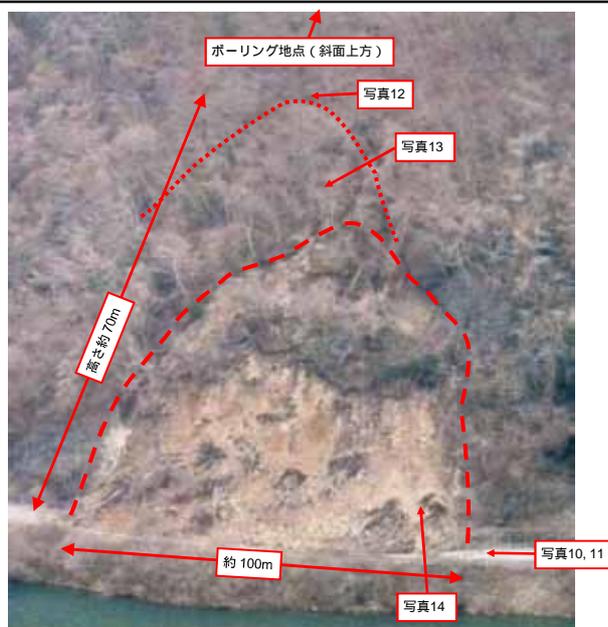
- ・崩壊土量：不明(深さが不明のため)
- ・本震により小崩壊し3日後に再崩壊。
- ・三畳紀の粘板岩。
- ・空中写真判読とボーリング調査結果から斜面の深いゆるみが想定される。
- ・河川の攻撃斜面の切土。

写真9 斜面崩壊による国道の被災  
 (写真提供：仙台河川国道事務所)  
 赤破線：崩壊範囲  
 赤点線：上部斜面に生じた滑落崖

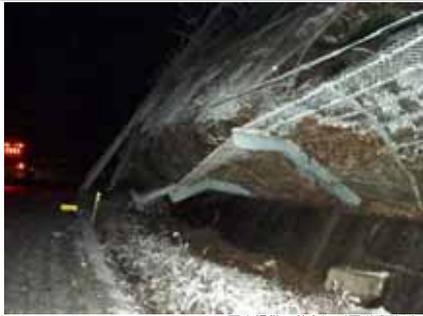
(写真提供：仙台河川国道事務所)  
写真10 本震から約10時間後の被災現場

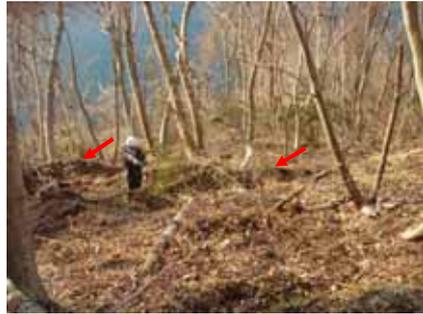
写真13 変状を生じた斜面  
赤矢印：斜面内に生じた亀裂

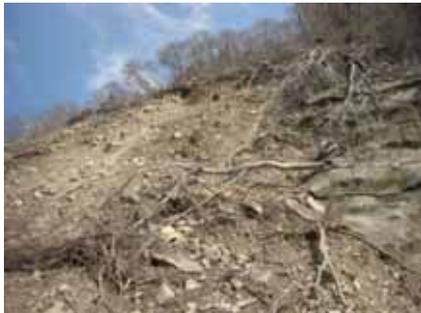
写真14 左側部末端

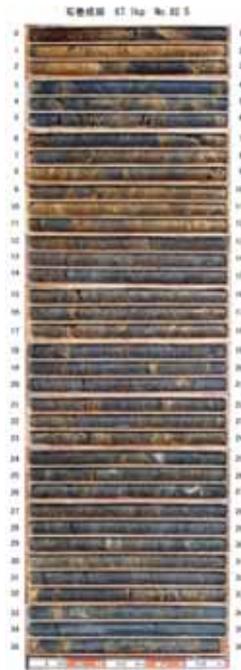
写真15 崩壊斜面上方のボーリングコア

0-12m：強風化し黄色～褐色を呈する。多数の亀裂とそれらを充填する粘土が観察される。  
12m以深：相対的に硬くなり黒～灰色を呈する部分が増える。依然として多数の亀裂およびそれらを充填する粘土が観察される。

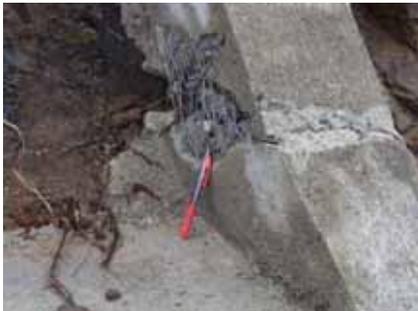
写真28 のり枠部材の破壊

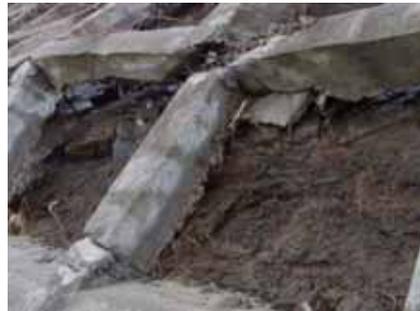
写真29 のり枠交点部の破壊

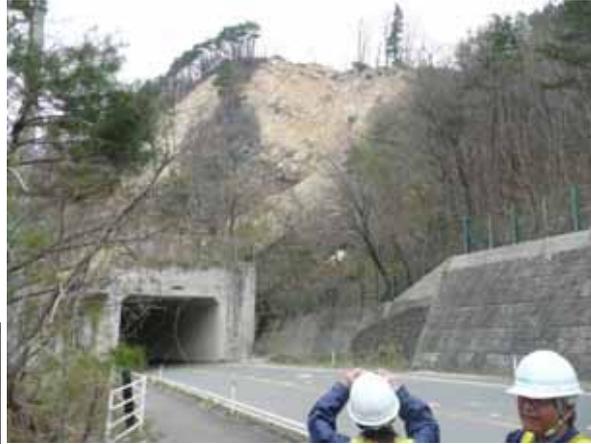
赤: 今回の崩壊  
青: 今回のクラック

福島県福島市飯坂町(一般国道399号)  
ロックシェッド上に崩壊。被災地は地すべり防止区域の末端部。

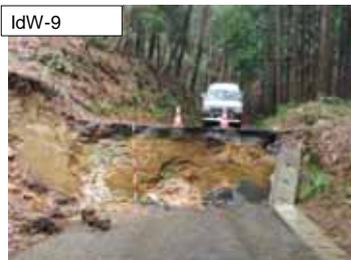
Look toward east. Vertical displacement: 180cm, Strike: N2W, Dip: 81W. It was found fault gouge on the fault surface which thickness was 2cm, also found slickenline (Dip: 80S-75N)

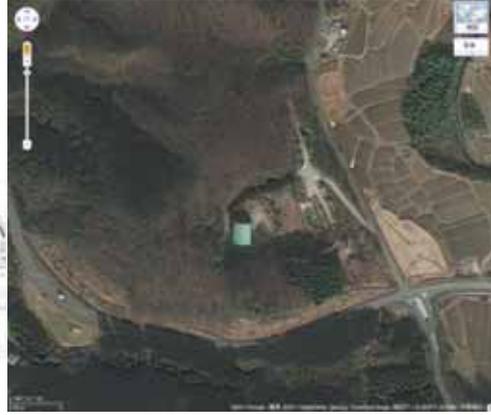
被災前 (googleによる)

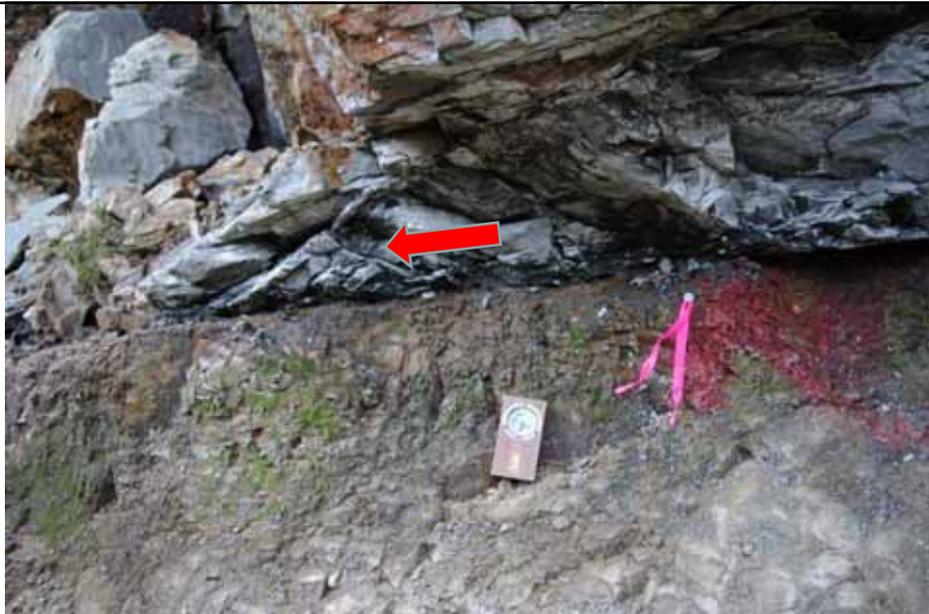
すべり面

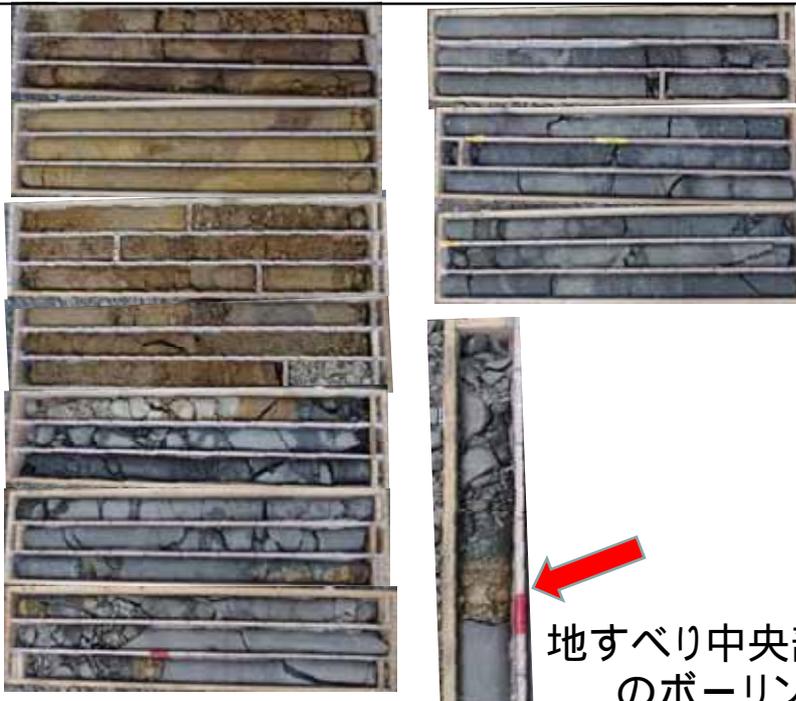
地すべり中央部付近  
のボーリング

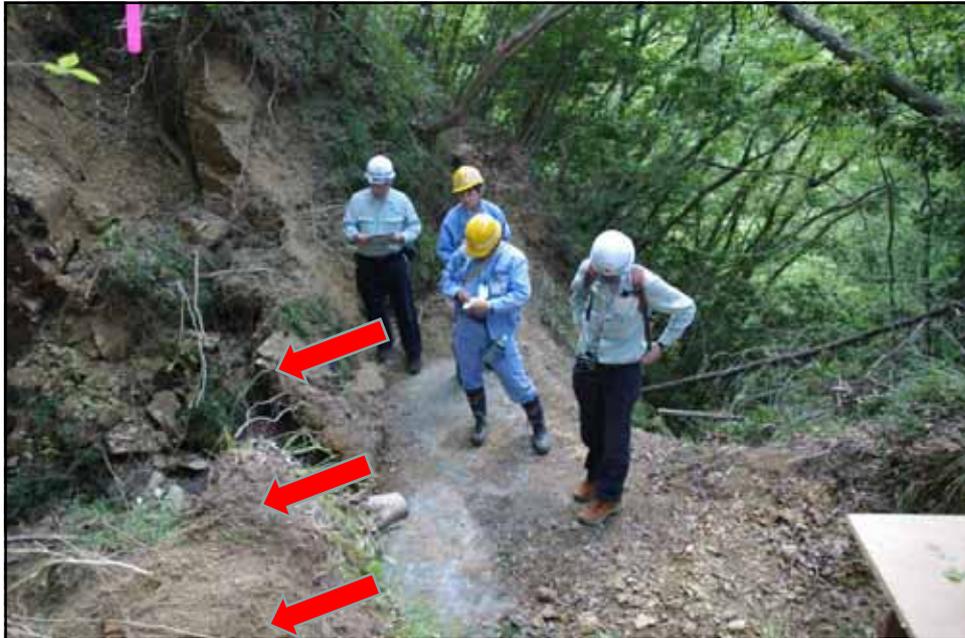
頭部付近やや側部(山が切れた)

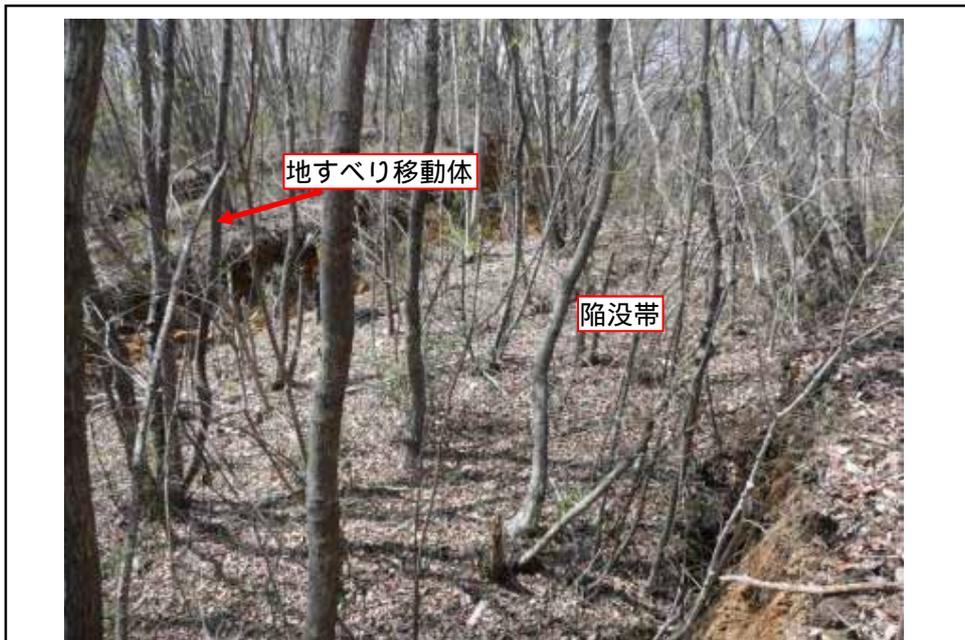
地すべり頭部の陥没帯

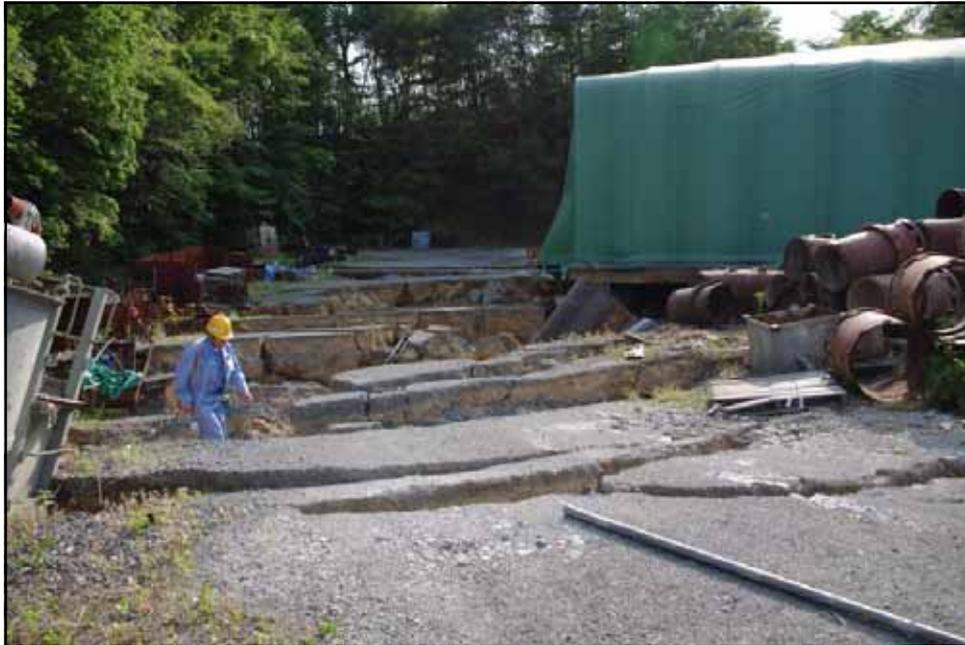
引張領域

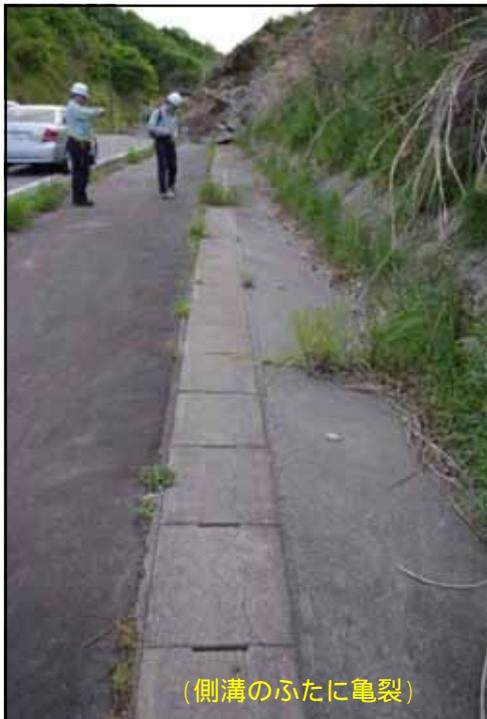
(側溝のふたに亀裂)

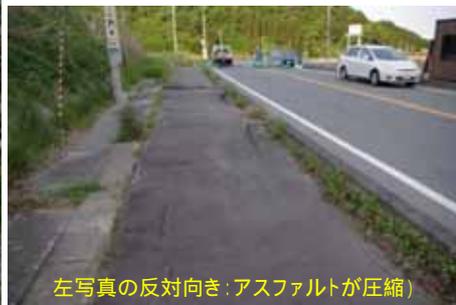
左写真の反対向き: アスファルトが圧縮

地すべり範囲外の路面も圧縮  
→深いすべりによるバックリングないし  
バレーバルジングか？

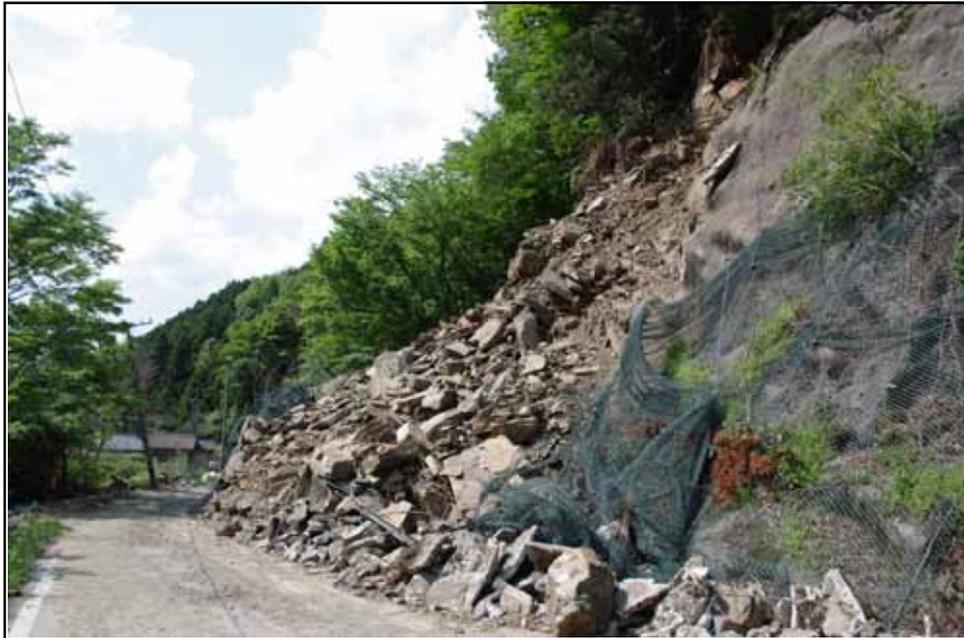
地すべり西側の隣接斜面の岩盤崩壊(トッピング構造が見える)

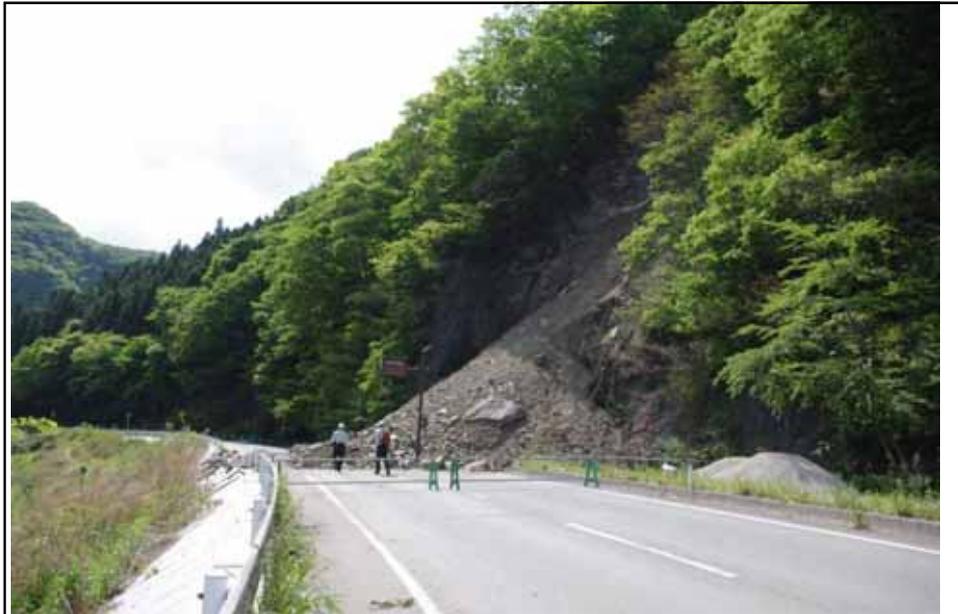
地すべり東側の岩盤崩壊  
(地震断層のすぐ西側。ただし崩壊時期は余震より少し後との情報)

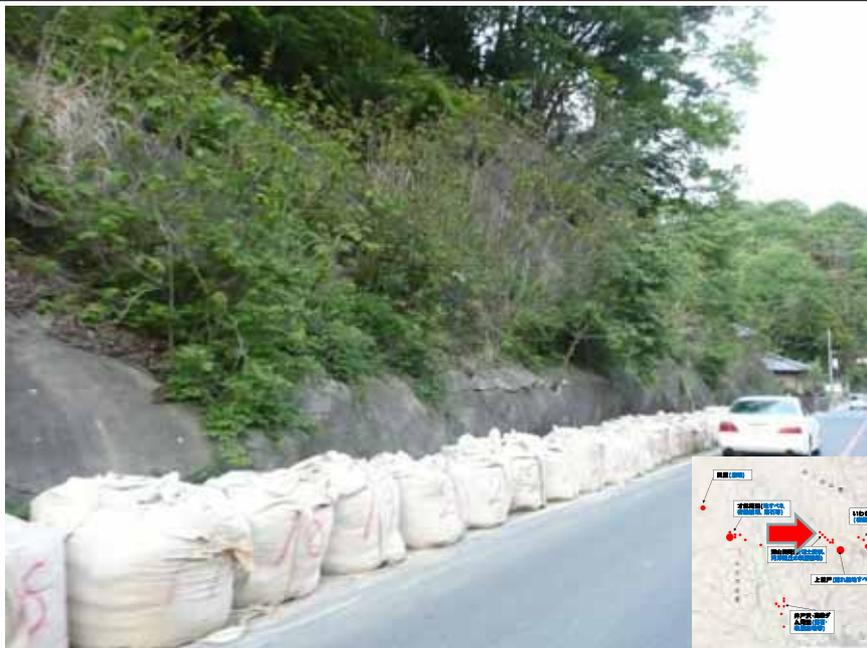
切土のり面の変状 (御齋所街道遠野町深山田付近)

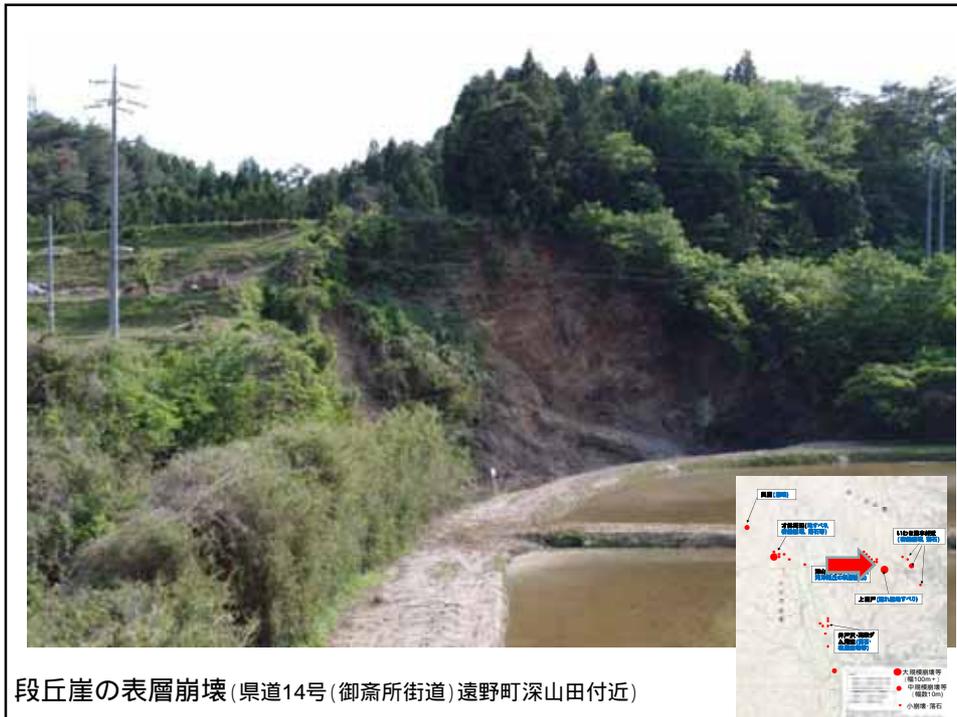
段丘崖の表層崩壊 (県道14号 (御齋所街道) 遠野町深山田付近)

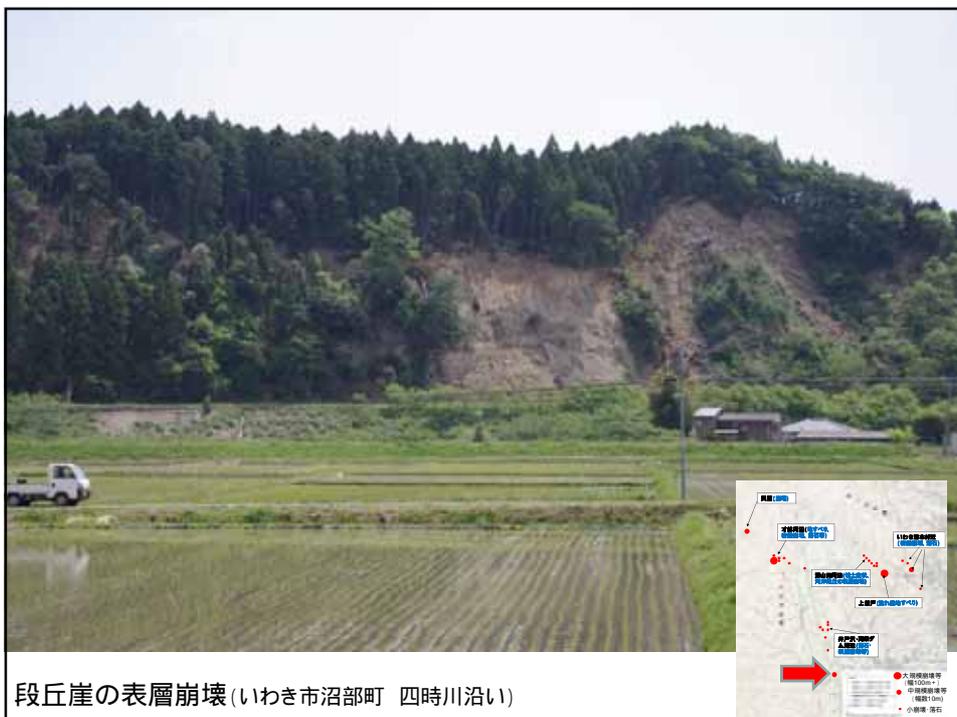
段丘崖の表層崩壊 (いわき市沼部町 四時川沿い)
