# 河川堤防と液状化

独立行政法人土木研究所  
地質地盤研究グループ土質・振動チーム  
佐々木哲也

## 地震動・津波による河川堤防等の被害の概要

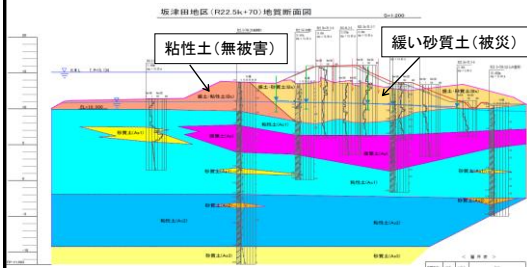
地質横断面図 (東北地整提供)

- ・粘性土でできた旧堤に変状なし。
- ・被災原因は、密度の低い砂質土からなる堤体の一部の液状化と推定

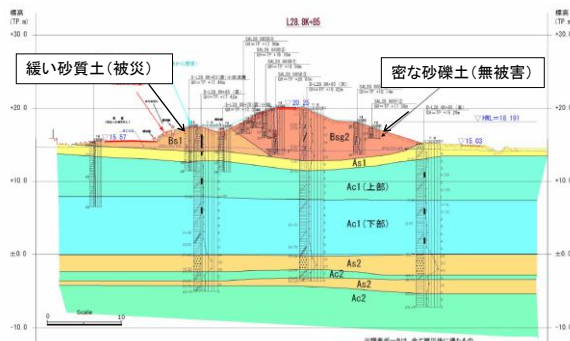
地質横断面図(東北地整提供)

- ・川裏側の法面がはらみ出し
- ・締まった砂礫の表側法面に  
変状なし。
- ⇒被災原因は、密度の低い砂質土からなる堤体の一部および基盤砂質土の液状化と推定。

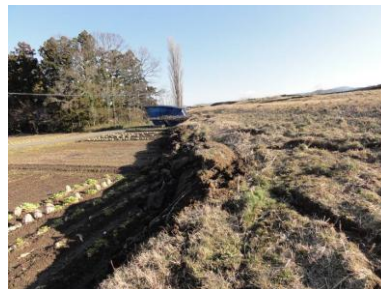
- ▶ 約800mにわたって天端が陥没。沈下量は最大で2m程度。
- ▶ 川裏側の耕作地を崩壊した堤体土が覆う。
- ▶ 堤体の亀裂内、川裏側崩土先端に噴砂痕あり。

川裏側の耕作地を覆う崩土

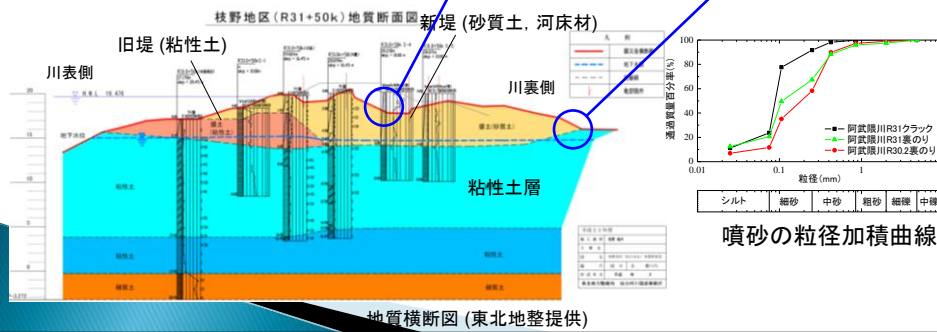
- ▶ 堤体の亀裂内, 川裏側の崩土先端に噴砂痕あり.
- ▶ 川裏側の新堤は細粒分を含まない砂質土(河床材). 旧堤, 基礎地盤は粘性土.  
⇒新堤部分の堤体土の液状化が主要因と考えられる.

堤体の亀裂内の噴砂

崩土先端部の噴砂

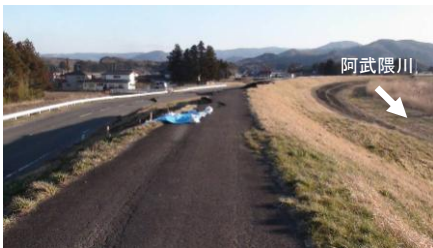
天端の状況 (32.8kp付近から上流側を望む, 3/18)

- ▶ 堤防天端から裏のりが川裏側にすべり落ちるように変形.
- ▶ 川裏側では崩土が水路を閉塞.
- ▶ 川裏側の兼用道路ではセンターラインに1mの横ずれを確認.
- ▶ 川表側ののり面にはほとんど変状なし

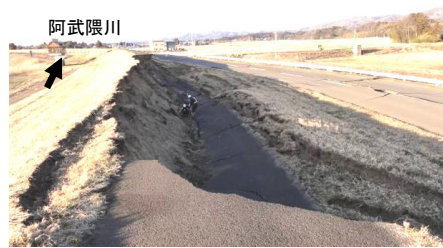
天端の状況 (33.0kp付近から下流側を望む, 3/18)

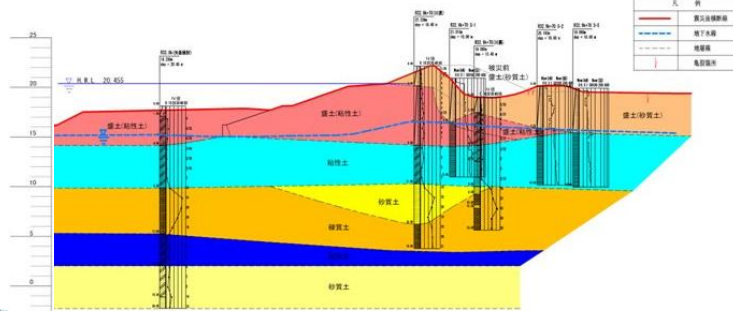
地質横断面図(東北地整提供)

- ✓ 基礎地盤は主として粘性土
  - ✓ 堤防は粘性土による旧堤(川表側)、砂質土による新堤から構成
  - ✓ 堤体が基礎地盤にめり込むように沈下
  - ✓ 変状は砂質土の新堤に集中
- ⇒堤体の液状化が主要因であると考えられる

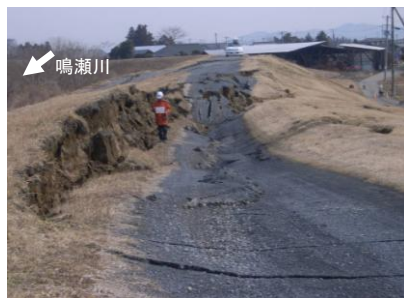
天端の沈下, 陥没 (3/13)

- ▶ 堤防天端が沈下, 陥没. 沈下量は2m程度.
- ▶ 天端が川表側に傾斜.
- ▶ 川裏側ののり尻, のり先に噴砂痕.
- ▶ 川表側の基礎地盤が隆起.

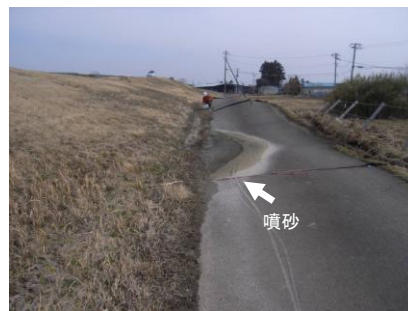
裏のり尻の噴砂 (3/13)

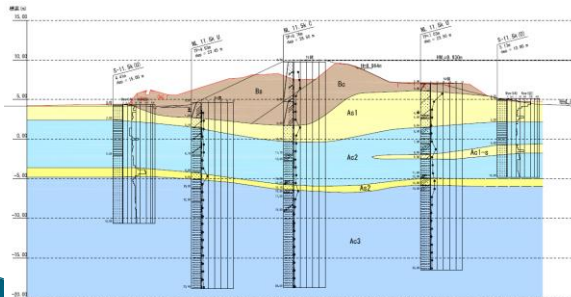
地質横断面図 (東北地整提供)

- ▶ 粘性土からなる旧堤に、砂質土による腹付けした部分が崩壊
  - ▶ 基礎地盤は5~7mの粘性土層の上に、厚さ2~4mの砂質土層が堆積
  - ▶ As1層の川裏側では細粒含有率が30%程度であり、相対的に液状化が生じやすい土質
- ⇒ 堤体下部の液状化が主要因と考えられるが、基礎地盤表層のAs1層の液状化による影響も疑われる。

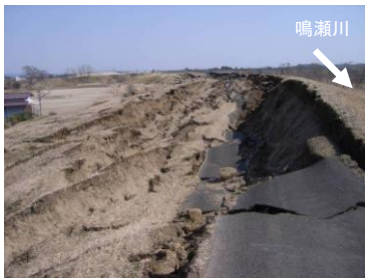
堤防天端~川裏側のり面の状況

- ▶ 堤体が川裏側に向かって大きく崩壊。
- ▶ 堤体内部の亀裂の中に噴砂痕あり。
- ▶ 基礎地盤に変形の痕跡が見られない一方で、崩土が耕作地を覆う。

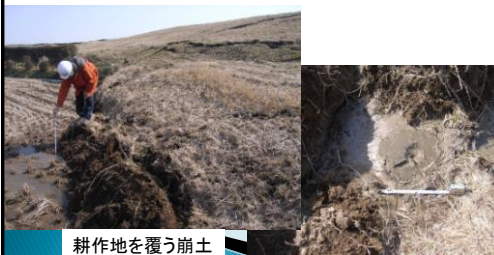
耕作地を覆う崩土

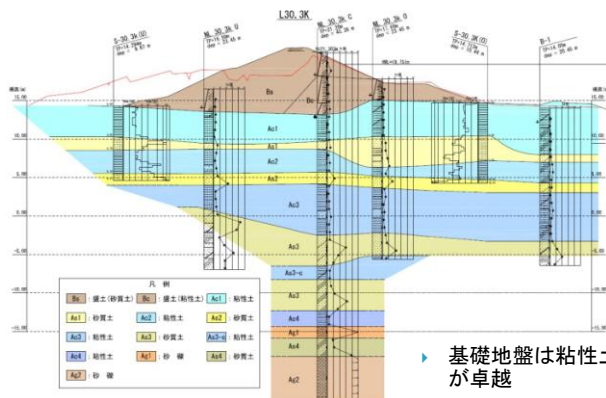
地質横断面図(東北地整提供)

- ▶ 基礎地盤は粘性土と砂質土の互層で、粘性土が卓越
  - ▶ 堤体は粘性土からなる旧堤と、砂質土で腹付・嵩上げた新堤部分からなり、変状は新堤部分に集中
  - ▶ 堤体が基礎地盤にめり込むように沈下しており、堤体内に地下水位が存在
- ⇒堤体の液状化が主要因であると考えられる。

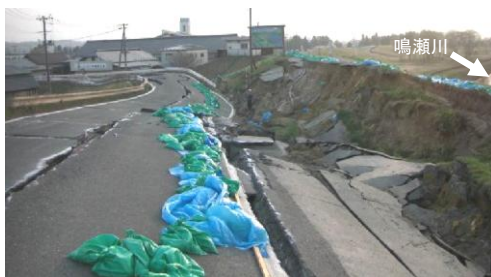
堤防天端~川裏側のり面の状況 (4/15)

- ▶ 川裏側に向かって堤防が崩壊。
- ▶ 川裏側では崩土が民地内の小屋を押しつぶしている。
- ▶ 裏のり尻部のブロック積み擁壁が前面側に倒壊。
- ▶ 周辺住民によれば、本震直後は道路天端が波打っていたが余震により徐々に平坦になってきた。本震直後は川裏側の崩土が民地に達していなかったなど、余震により変形が進行している様子。

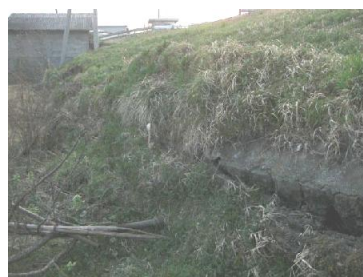
崩土に埋もれた石積み擁壁 (4/15)

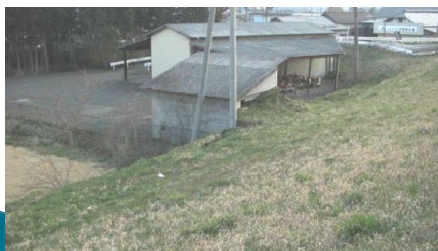
民地に達した崩土 (4/15)

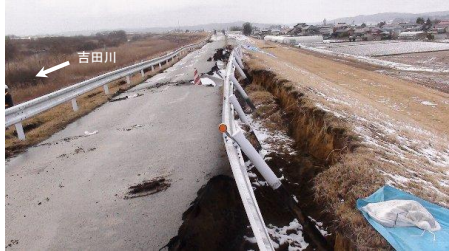
天端の状況 (3/17)

- ▶ 堤防天端に縦断亀裂および傾斜が発生.
- ▶ 表のりの護岸天端が前傾.
- ▶ 護岸のり尻部にはらみ出しが発生.
- ▶ 表のり尻部に噴砂痕あり.

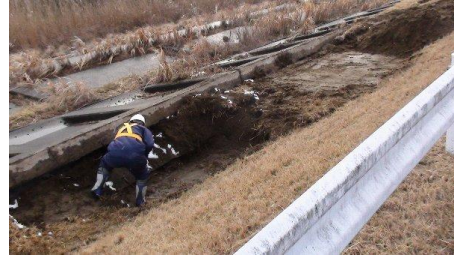
川表側護岸ブロックの前傾 (3/17)

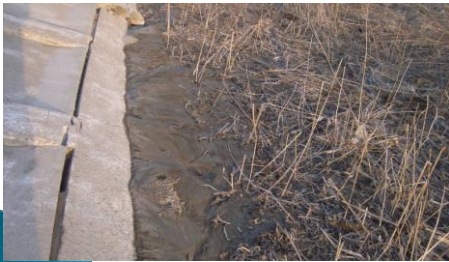
川表側のり尻部の噴砂痕 (3/13)

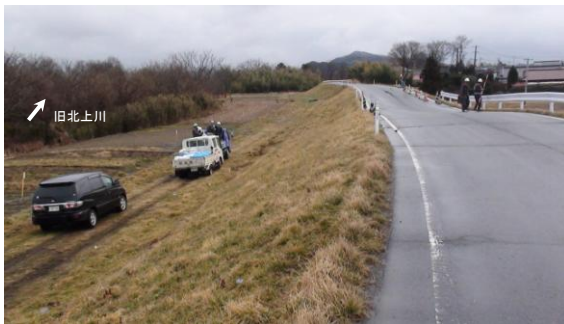
堤防天端の状況 (3/16)

- ▶ 大きな亀裂を生じることなく天端が局部的に沈下.
- ▶ 沈下量は約1m.
- ▶ 被災区間の両のり尻の耕作地にて噴砂痕を確認.
- ▶ 基礎地盤の液状化が主たる被災要因と推定

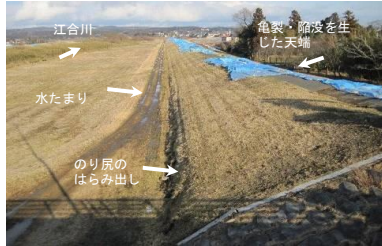
天端および表のりの状況 (3/16)

- ▶ 延長600m程度にわたって天端の縦断亀裂および陥没発生.
- ▶ 堤防天端に1m以上の沈下が発生.
- ▶ のり戻部で堤体がはらみ出していた. 崩土の一部は隣接する民家に達した.
- ▶ 堤体材料は細粒分を多く含有.
- ▶ 基礎地盤の表面は粘性土で覆われ, のり戻付近に噴砂痕は見られず.
- ▶ 表のり戻付近には水たまりを多数確認.

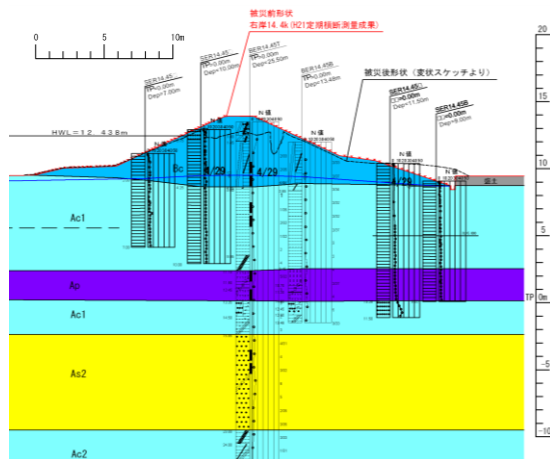
地質横断面図 (東北地整提供)

- 基礎地盤は粘性土, 堤体土はシルトが主体
- 細粒分含有率 $FCI$ は堤体、基礎地盤ともに50%を超える
- 被災状況から、主たる変状は堤体に生じたものと考えられるが、堤体材料や基礎地盤の土質等について、今後、詳細な検討が必要

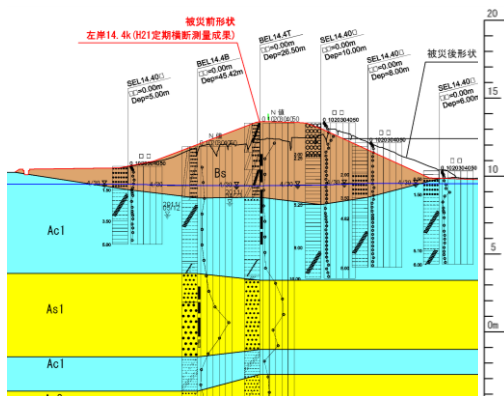
- ▶ 基礎地盤は粘性土で、堤体が砂質土により構成
- ▶ 基礎地盤の圧密沈下により堤体が基礎地盤にめり込むように沈下しており、堤体内に地下水位が観測される
- ▶ 堤体下部の飽和砂質土に液状化が生じたことが主たる被災要因と推定される。

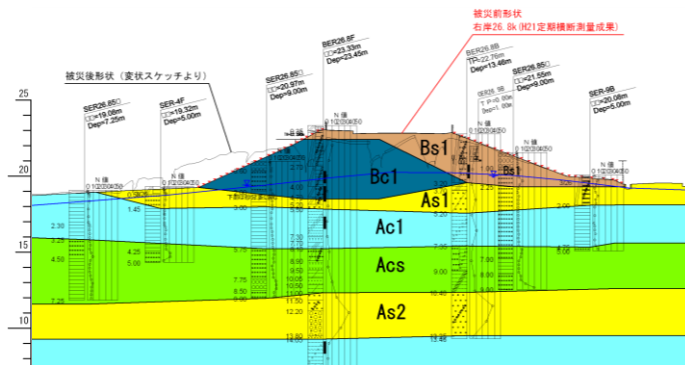
地質横断面図(東北地整提供)

- As1層のうち川表側付近で液状化が生じたことが主たる被災要因であると推測
- ただし、堤体は基礎地盤の圧密沈下によりめり込んでおり堤体内に水位が観測されること、崩土が周辺地盤を覆っていること、周辺地盤に水平変位や隆起等の変状が見られないことから、堤体自体の液状化の被害に影響した可能性もある。

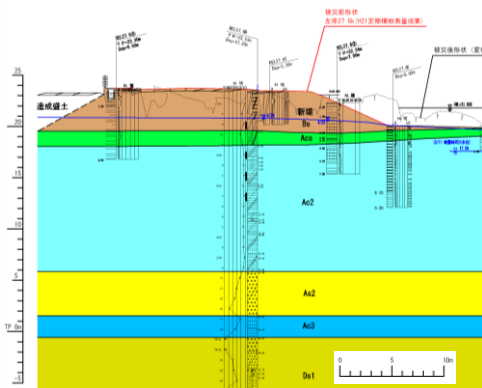
護岸下部からの水のしみ出し  
(緊急復旧後 4/7)

- ▶ 基礎地盤は粘性土あるいは互層、
- ▶ 堤体は砂質土で地下水位が堤体内に確認
- ▶ 本区間の堤内地は造成盛土であるが、護岸ブロックの下部から水のしみ出しが見られる
- ▶ 堤体下部の飽和域に液状化が生じた可能性
- ▶ ただし、高水敷に噴砂が見られたことから、川表側の基礎地盤の液状化も影響した可能性

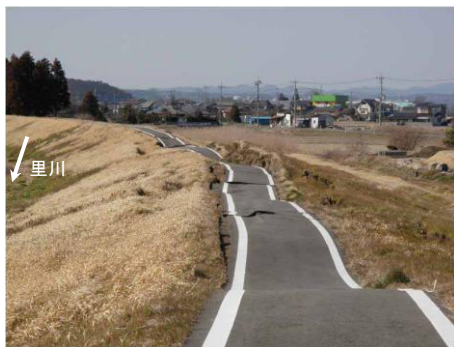
天端の状況 ※)

- ▶ 天端が波打つように沈下・陥没(最大1.6m程度)
- ▶ 被災区間は氾濫平野に分類されているが、背後に旧堤が存在することから、被災区間が旧河道である可能性もある

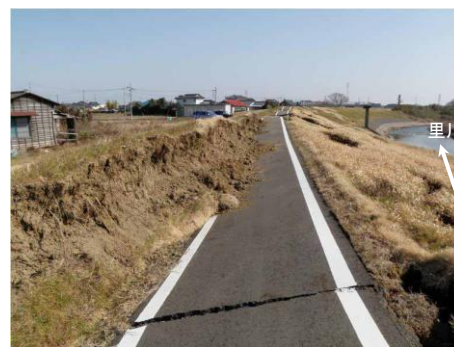
天端の状況 ※)

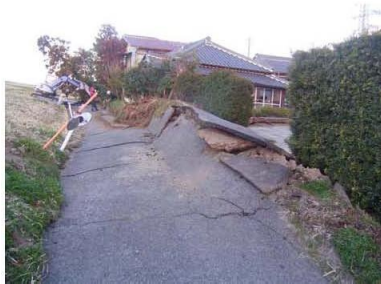
裏のり尻の隆起 ※)

- ▶ 延長600m以上にわたって、川裏のり尻に縦断亀裂・段差を確認。
- ▶ 堤防延長方向に天端の凹凸を確認。
- ▶ 川裏側ののり尻の隆起、階段部の破損、堤脚水路の変状。
- ▶ 川裏側小段の舗装に堤防延長に圧縮を受けたような盛り上がりを確認。
- ▶ 将監川と長門川に囲まれた氾濫平野の中に形成された自然堤防に位置する

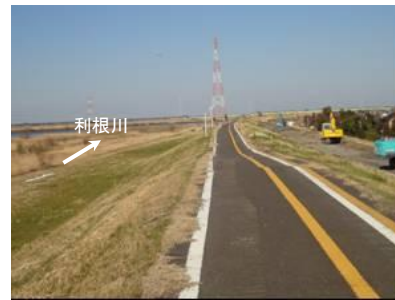
天端の沈下 (3/18)

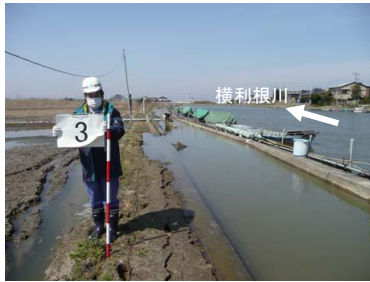
天端の状況※)

- ▶ 天端に縦断亀裂を生じるとともに、堤体が沈下により一部水没した。
- ▶ 護岸に変状を生じた。

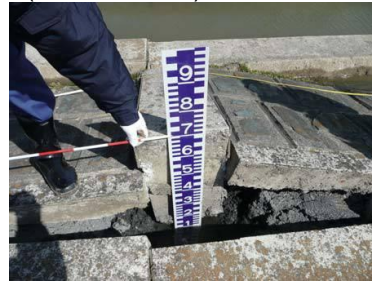
護岸の状況※)

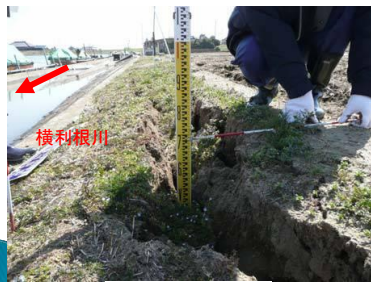
天端の状況※)

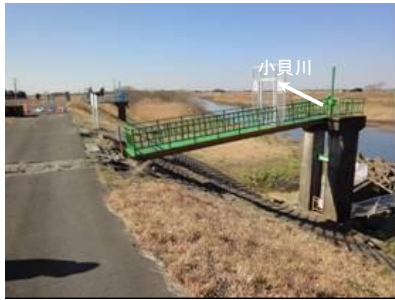
下流側の樋門管理橋の落座 (3/18)

- ▶ 被災箇所直下流には吉沼用水樋管(土地改良区管理)があり、樋管直上の盛土部および川表側翼壁周辺に沈下が発生。また、管理橋が堤防側橋台より落座。
- ▶ 外観上からは、樋門およびゲートの損傷は見受けられず。
- ▶ 川裏側の取付水路は浮き上がり発生。その周辺で噴砂跡が見受けられた。

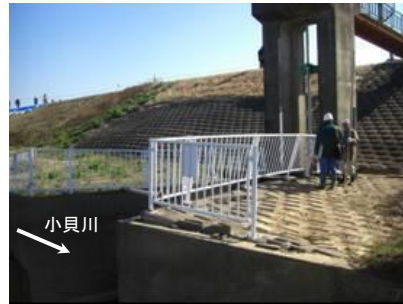
翼壁天端部の沈下 (3/18)

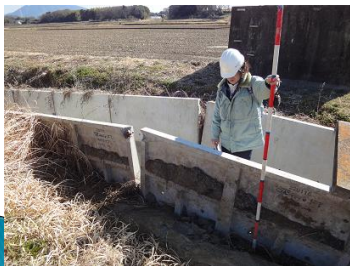
かんがい用水路の浮き上がり (3/18)

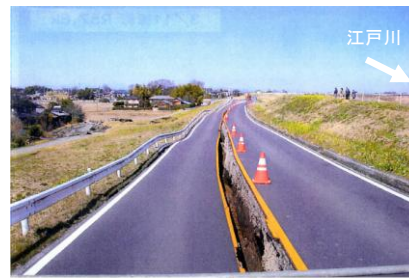
川裏側のり尻部の状況(関東地整提供)

- ▶ 裏小段の道路に段差を伴う縦断亀裂。
- ▶ 裏のり尻部の大変形。噴砂痕あり。
- ▶ 旧河道に位置し、基礎地盤の液状化が**主要因**であると考えられる。

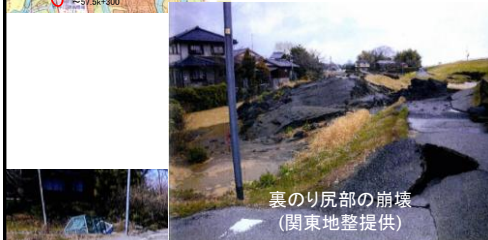
裏のり尻部の崩壊(関東地整提供)

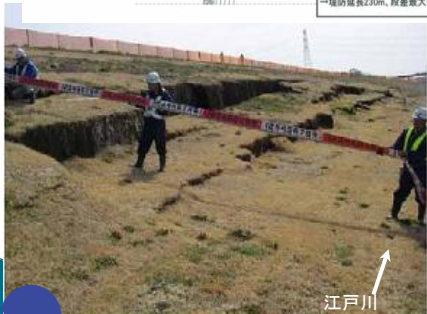
川表側のり面の陥没(地震発生直後)

- ▶ 数年前に一枚のり化(腹付け)した箇所被災。
- ▶ 川表の緩勾配のり面で、堤防縦断方向の亀裂・沈下発生。なお亀裂面において噴砂を確認。

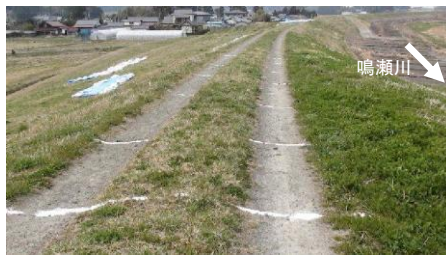
上流側端部で見られた横断クラック (4/15)

- ▶ 上流側の無対策区間においても、天端の沈下、裏のりの縦断亀裂、護岸のはらみ出しが生じた。
- ▶ 表のり尻部に噴砂痕あり。護岸の表面にも砂が少量堆積。
- ▶ 対策区間と無対策区間の端部で横断亀裂が発生。

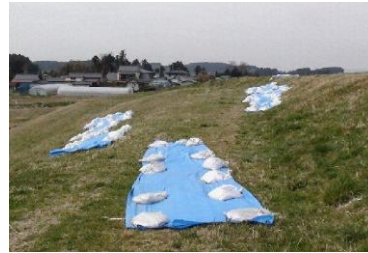
裏小段の亀裂 (4/15)

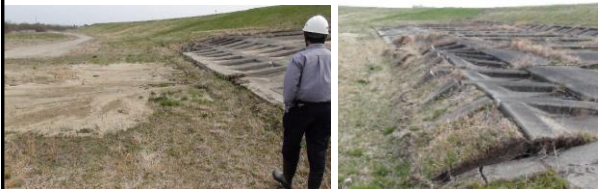
表のり尻部の噴砂 (4/15)

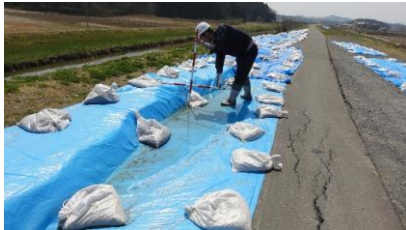
天端の縦断亀裂および段差 (4/15)

- ▶ 2003年7月宮城県北部の地震により被災し、本復旧にあたり裏のり尻にドレーン(高さ50cm × 2段)が設置された箇所。
- ▶ 天端に縦断亀裂および段差(30cm程度)が生じた。
- ▶ 裏のりには特に変状が認められない。堤体の上部で変形が生じたものと考えられる。

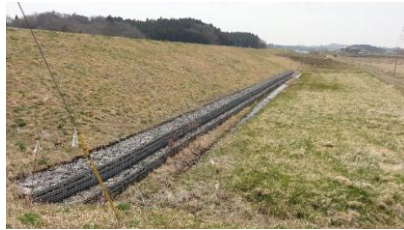
裏のりの状況 (4/15)

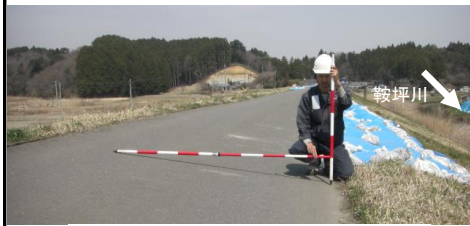
天端の傾斜 (4/15)

- ▶ 下流側の無対策区間では、天端の傾斜(1/10程度)、表のりのはらみ出しが生じた。
- ▶ 堤体の上部で変形が生じていた様子。
