損害保険登録鑑定人に学ぶ

事故発生防止のポイント

2023年11月20日

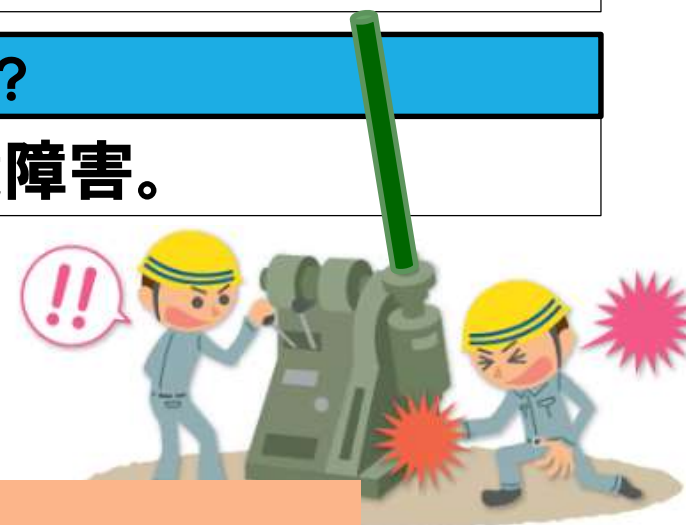
事例① 作業中の機器落下事故

機長が油圧チャックを誤って操作したために、ボーリングロッドを固定していた油圧チャックが解放されて下に滑り落ち、**下で作業中の被災者右手に落下。**

骨折、神経損傷、12級後遺障害。

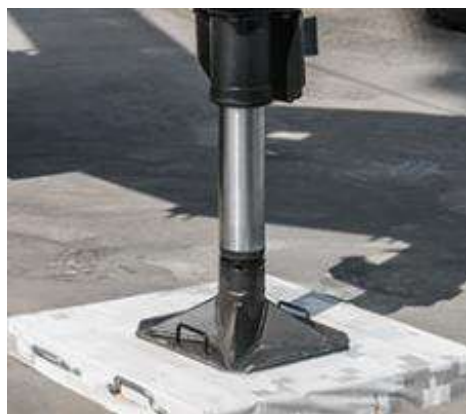
事例② 資材荷卸し中の下敷き事故

トラッククレーンにより、鋼管類を荷台から降ろす作業の際、**アウトリガーの敷板をしていなかったため**、吊り荷の重さでトラックが傾き、荷台上にいた被災者が先に落下。被災者が落下した後に鋼管類も落下。

落下した被災者が上から落ちてきた鋼板に胸を挟まれた。

死亡

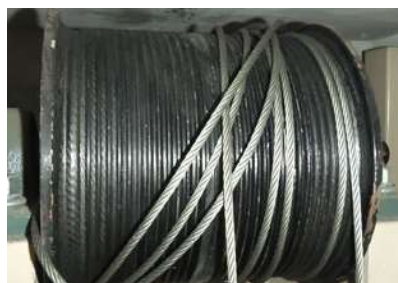
事例③ 機器操作中の手指切断事故

ボーリングのワイヤーが絡まり、ウインチで巻き上げながら解こうとしていた際、**急に解けてしまい左手の指を切断。**

左手の指を切断。後遺障害12級。

①乱巻きによるワイヤーの絡まり

②ねじれによるワイヤーの絡まり

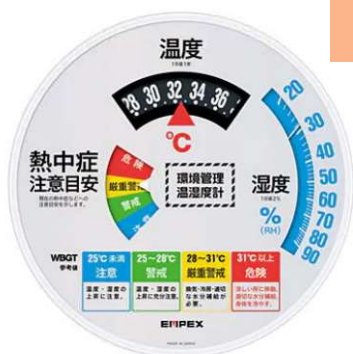
事例④ 熱中症事故

炎天下の環境下でボーリング作業中熱中症を発症。

熱中症を発症

暑さ指数 (WBGT) を現場で確認
休憩時間の確保
水分・塩分の提供

等の対応が求められています

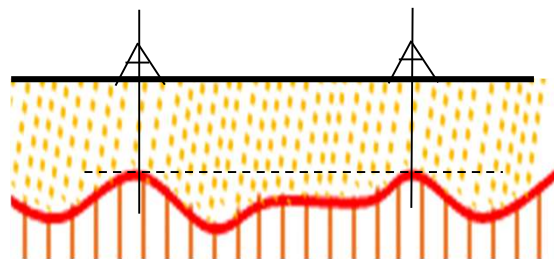
事例① 軟弱地盤の見落とし

地質調査実施時に軟弱地盤を見落とし、施工後のプレキャストボックスに亀裂が発生

施工から約3か月経過後、ボックスの沈下およびコンクリートの一部亀裂を確認

原因確認のため地質調査を実施したところ、**事前調査では未確認だった軟弱地盤を発見**

軟弱地盤の見落としによる沈下を防止するため基礎工事等を実施

ボーリングで確認し、さらに、地盤の成り立ちを考慮する

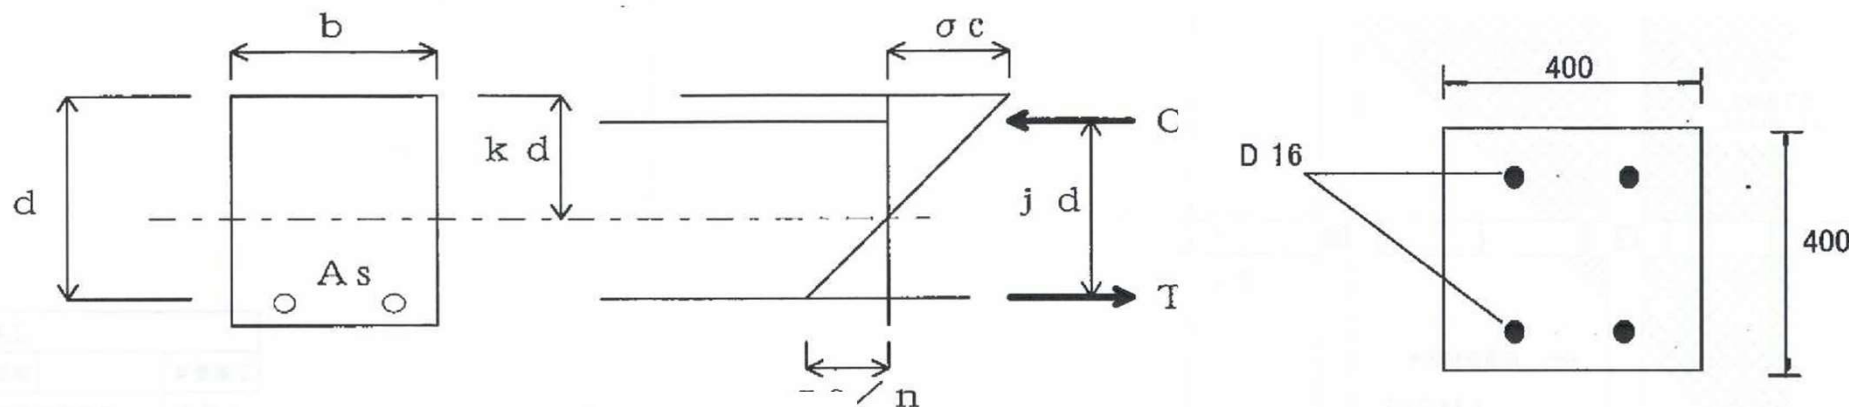
図-1 構造計算書の表示

フレーム幅 $b = 40$ (cm)
 有効高さ $d = 31.5$ (cm)
 鉄筋 **D 16 × 上下各 4 本**
 断面積 $A_s = 7.944$ (cm²)

一般に構造計算書では、鉄筋を示すために、下図のように概略図で示している。
 これは、上下に配筋されている模式図であって、実際の鉄筋本数を示すものではない。

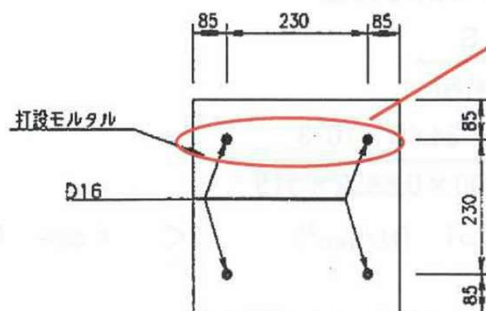
図-2 設計配筋図に示された図

構造計算書の結果では、鉄筋が上下各 4 本必要となっていたが、作図する際に構造計算書の模式図（図-1のもの）と錯誤し、上下各 2 本の図にしてしまった。

完成・竣工した部分の法面は、法枠強度が不足することになるため、追加して法面アンカープレート工法による補強工事を実施
