## 建設工事が地下水に与える影響

北海道土質コンサルタント(株) 松本 博志  
同 上 松本 和正

全地連「技術 e - フォーラム 2002」よなご

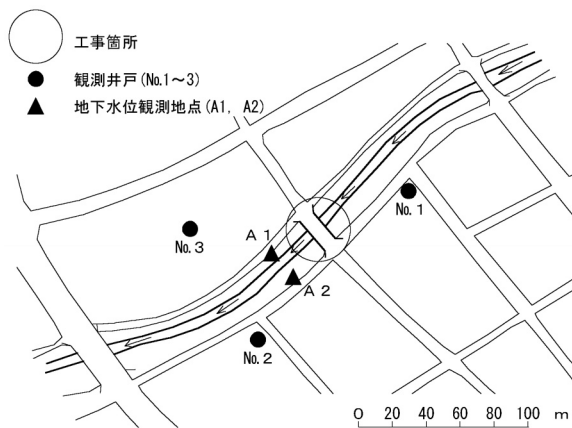
図-1 工事箇所と観測井戸, 地下水位観測地点

調査地は北海道日高管内N町市街地である。工事箇所と水位観測位置及び観測井戸の位置関係は図-1のとおりであり、工事箇所と観測井戸との離れは50~60m程度、水位観測管との離れは25m程度である。

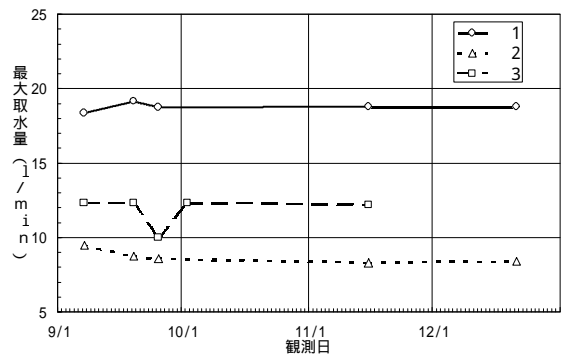
図-3 観測井戸の最大取水量と施工との関係

観測井戸の最大取水量の変化を図-3に示すが、水量の変化はほとんど見られず、水量面では工事による影響はほとんどなかったと考えている。

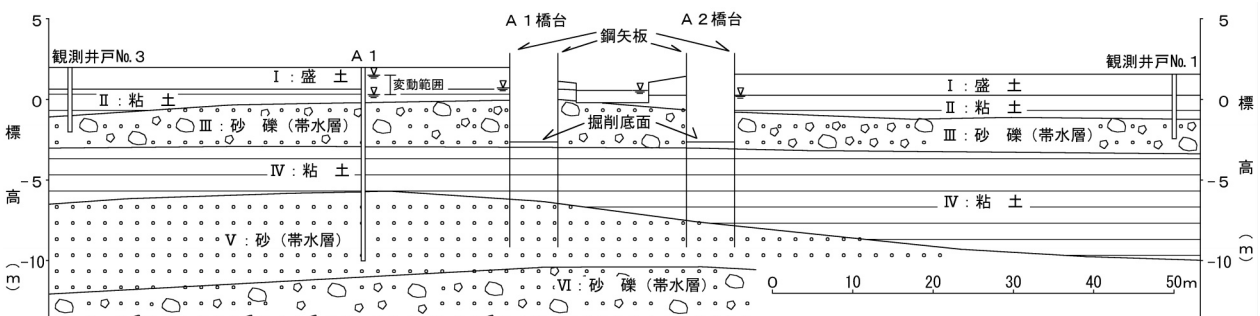
図-2 工事状況と調査地周辺の地盤構成

工事状況と調査地周辺の地盤構成を併せて図-2に示す。建設された橋梁は、橋長約22mで基礎工法は杭基礎が採用されている。基礎掘削は標高-3mまで行われ、基礎工事は約3ヶ月で終了した。

調査地の地盤構成は、最上部は薄い盛土であるが、この下部は氾濫原堆積物の砂礫,砂,粘土などの未固結土がほぼ水平に堆積している。このうち周辺井戸で取水している帯水層は標高-3m以浅の砂礫(層)であり、現在も町内の生活水を供給する良好な土層である。

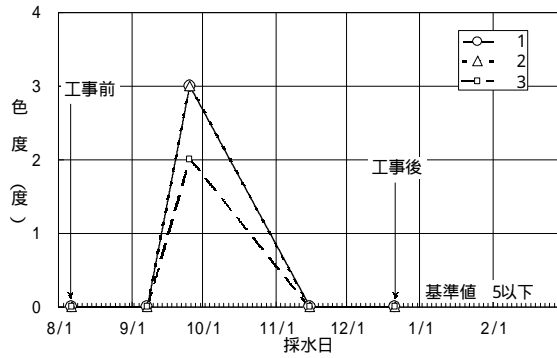
図 - 4 色度の変化図

分析項目のうち色度や濁度(図-4,5)は、値が工事中に増加し、工事終了後には工事前の値に回復する工事との関係が現れている。

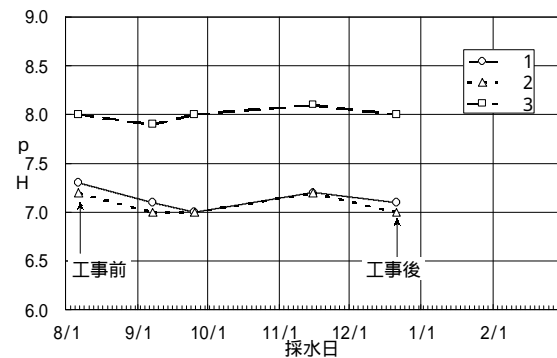
図 - 6 pH の変化図

杭打設はセメントミルク工法による埋込み杭（鋼管杭）で施工されたため、セメントの流出による pH 値の変化を予想したが、図 - 6 に示すとおり値の変化は小さい。ただし、セメントが地下水に流出しなかったとは言えない。

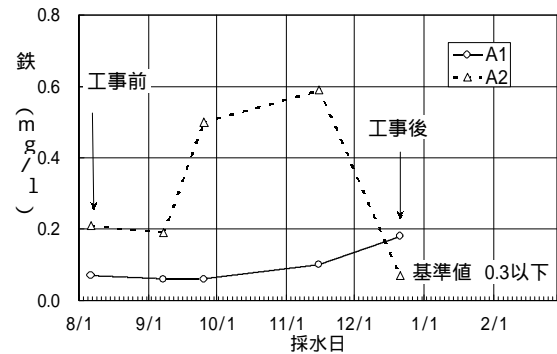
図 - 7 鉄分の変化図

A2 で工事期間中に鉄分の値が高くなった。これは、鋼矢板や鋼管杭の打設による可能性があり、工事箇所 に近接していたためと考えている。

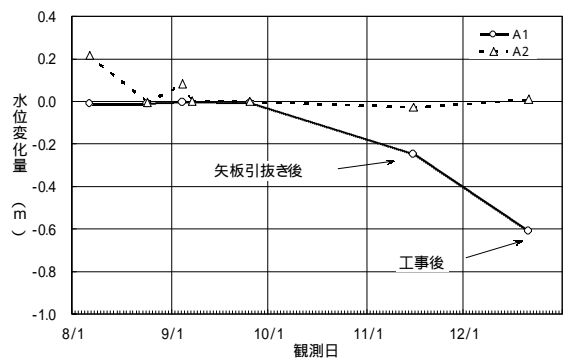
図 - 8 揚水直後の水位変化量

図 - 8 は A 1 と A 2 の 30 分揚水直後の水位低下量の変化をまとめた図であり、A 1 の水位変化量が矢板引抜き後から大きくなっていることが分かる。これは A 1 の透水性が低下した傾向を現しており、水質分析で確認した汚濁物質が、測定管周辺地盤の空隙に充填され、目詰まりを起こしたことが原因と考えている。このことは、周辺井戸でも同じ現象が発生する可能性を示しており、取水可能量の減少を誘発することを示唆している。
