# 九州北部豪雨災害における結晶片岩地すべりについて

中央開発㈱九州支社 ○山本 茂雄  
中央開発㈱九州支社 溝渕 年哉

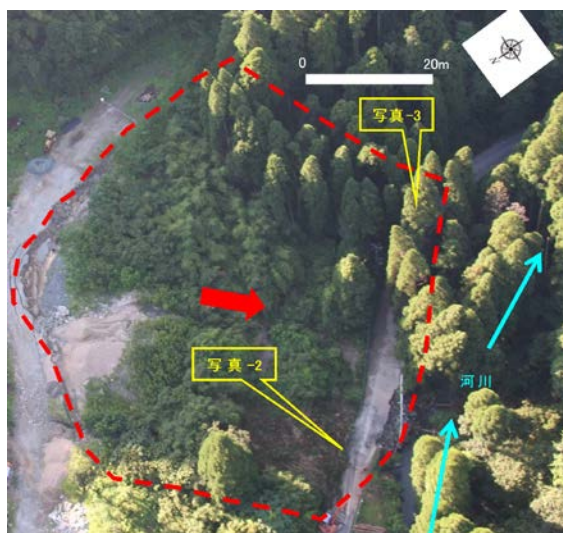
写真-1 地すべりブロック全景

地形は丘陵性山地であり、斜面の傾斜は20～25度以下の緩斜面である。地すべりはこの丘陵性山地の緩斜面末端で発生している（写真-1～3）。

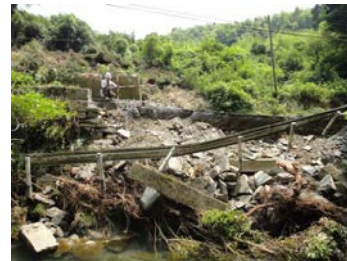
写真-2 路肩の崩壊状況

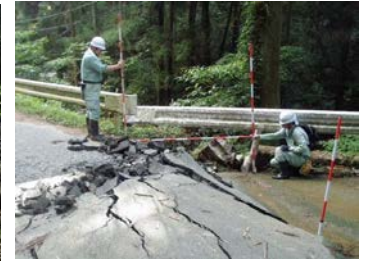
写真-3 道路面に生じた側方亀裂

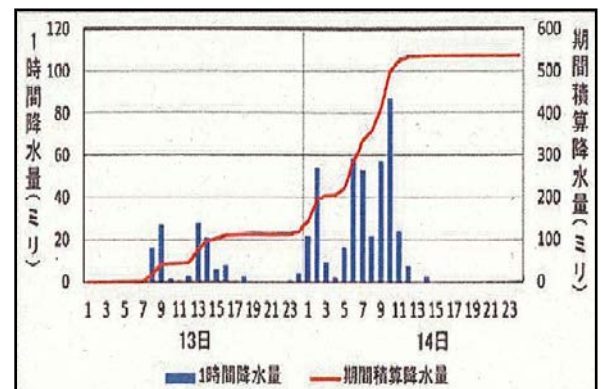
図-2 に黒木町（八女市）におけるアメダス降水量の時系列図を示す。これによると、7月13日から14日にかけての各種降水量は、最大日降水量 415.0mm、最大1時間降水量 91.5mm、最大3時間降水量 174.5mm、最大24時間降水量 486.0mm、及び総雨量 534.5mmを記録し、福岡北部地区には梅雨前線の停滞に伴い、猛烈な集中豪雨を生じていたことが判る。

図-2 黒木(八女市)におけるアメダス降水量の時系列図

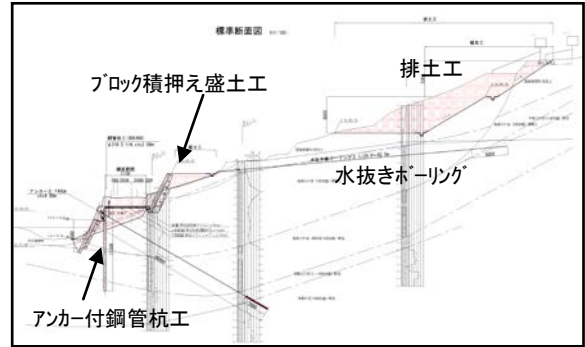
図-4 対策工標準断面図

対策工は、典型的な地すべり対策工の組合せを基本とし、比較検討の結果、地下水排除工、排土工、及び押え盛土（抑制工）とアンカー付鋼管杭工（抑止工）を採用した（図-4）。なお、アンカー工の定着については、通常すべり面から 1m 程度離して定着させれば十分であるが、断層破碎帯は岩盤の強度が見込めないことから、この断層破碎帯下部の良好岩盤に定着させるものとした。

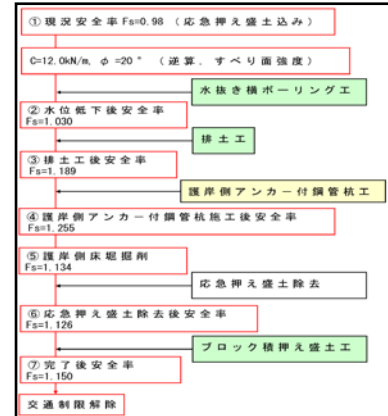
図-5 施工時の安全率の推移

また、被災地は山間部集落への主要アクセス道路であり、工事による通行止めを回避する必要がある。そこで、各種対策工の施工段階における安定計算を実施し、道路通行可能な安全率を確保する施工手順を構築・提案した（図-5）。

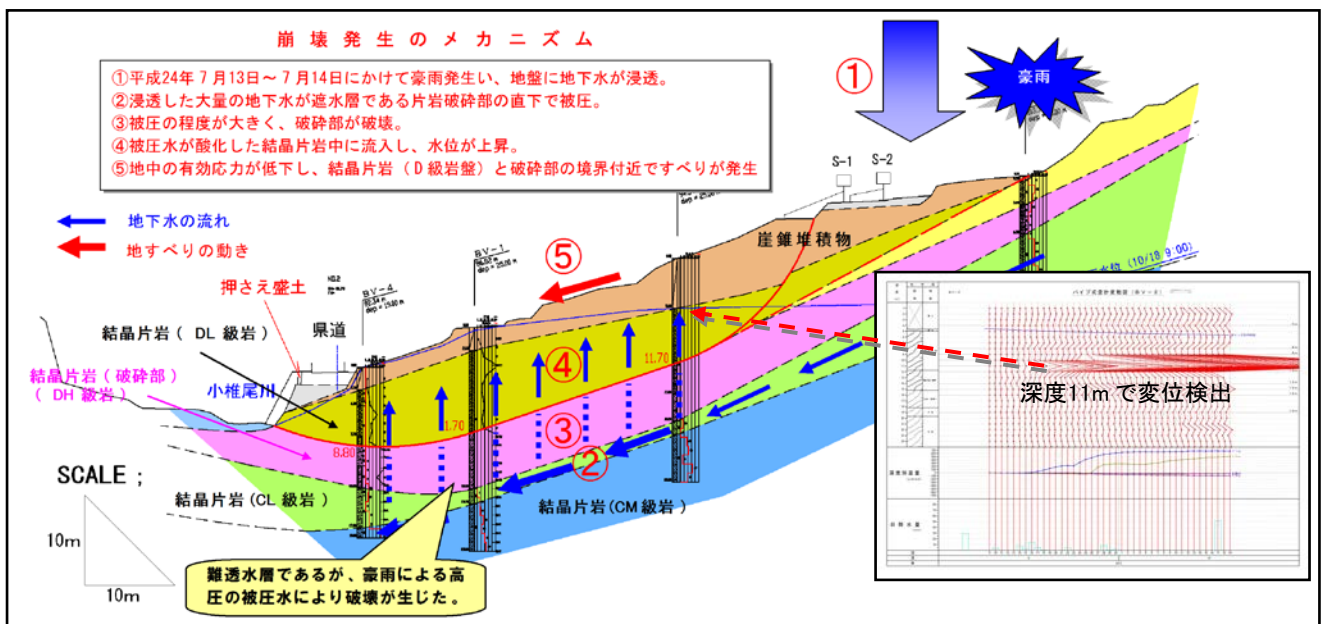
地質は、西南日本内帯三郡変成岩類に属する結晶片岩を基盤とする。結晶片岩は剥離性に富み、風化により著しく脆弱化することから、土木地質的には注意を要する地質である。なお、八女地区ではこの結晶片岩の分布域で地すべりが多数発生している。片理面の構造は、斜面に対して受け盤構造を呈しているが、深度12m付近までN値<20未満の強風化帯が分布する。また、強風化帯の直下では、地質構造が乱された層厚5m程度の断層破碎帯の分布が確認された（図-3）。

今回の地すべり性崩壊は、以下に示した素因と誘因が考えられ、すべり面については、図-3に示したように地質的要因と計器観測結果から推定した。

また、地下水位が崩壊発生後も地表面付近に存在していることに注目し、崩壊発生のメカニズムは次のように考察した。①降雨により浸透した大量の地下水が、②遮水層である断層破碎帯の直下で被圧し、③この被圧水の被圧程度が大きく破碎帯が破壊された。④その後、被圧水が強風化片岩中に流入・上昇し、⑤地中の有効応力が低下することで地すべりが発生した。

◆素因：基盤岩の結晶片岩は、斜面に対して受け盤構造を呈するが、表層部が風化と緩みにより、深度 12m 付近にクリープ変形を生じていた

◆誘因：7/13 と 7/14 の豪雨により、大量の降雨が地山に浸透し、被圧水を発生させ、クリープ変形箇所が破壊して地すべりが発生した。

図-3 地すべり機構解析結果図
