IT 活用による落石落下経路特定手法

榎藤井基礎設計事務所

2018年4月9日に発生した島根県西部地震により、出雲市佐田町の道路沿いで落石災害が発生した。しかし、現場道路の損傷が落石径に対して軽微であり、斜面上に損傷の激しい樹木が複数確認されたことから、樹木への衝突によって落石エネルギーが軽減されていると推測した。そこで、森林3次元計測システムを用いて斜面上の木の位置を3D化し、落石経路と木の位置関係を調べた。

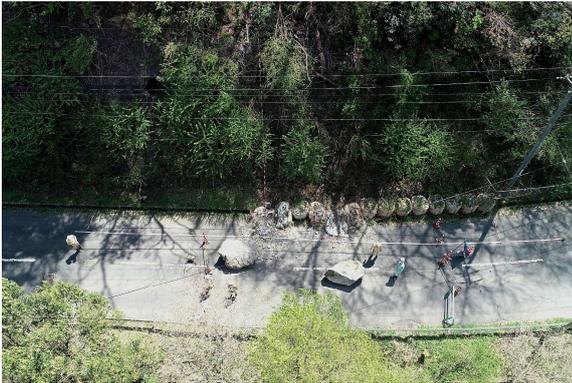
写真-1 被災状況

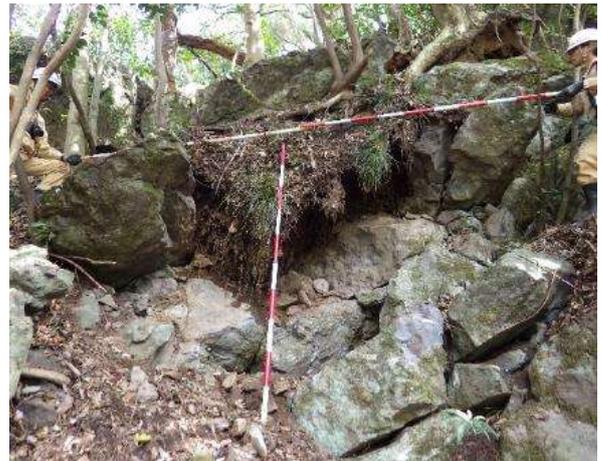
写真-3 現地写真(落石源)の様子

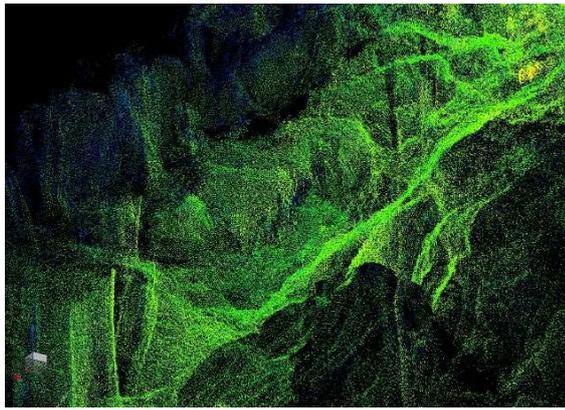
図-1 点群データの様子

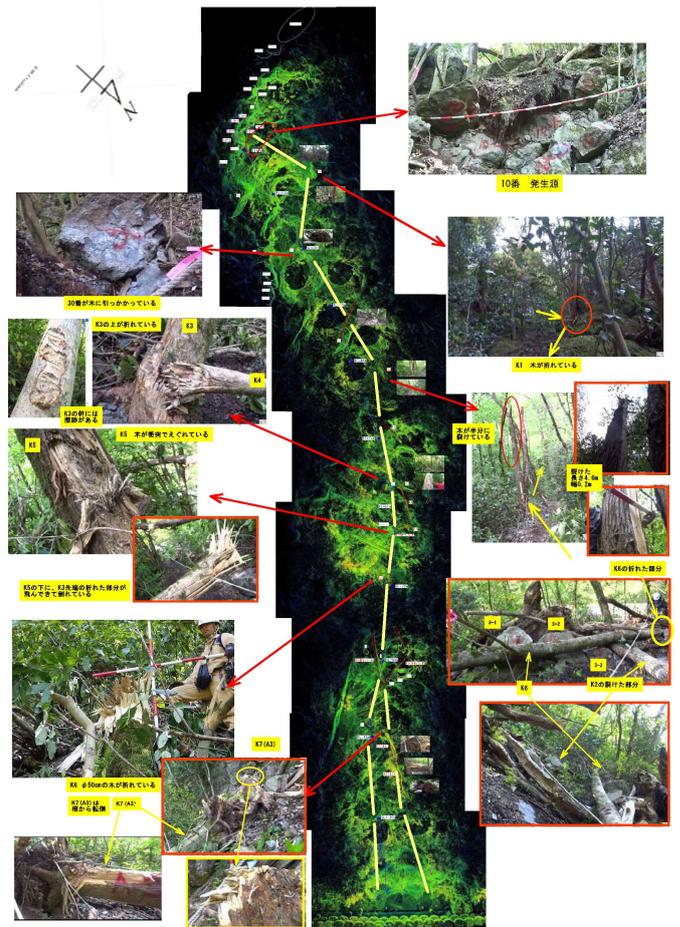
検討結果を図-2に示す。損傷した木と折れた木の位置を特定し、位置関係から想定した落石経路を黄色の線で描いた。

今回の落石で損傷したと思われる木を見ると、落石源から離れる（標高が低くなる）ほど、木の損傷具合が激しいことが分かった。これは、石が斜面を転がるほど落石エネルギーが大きくなるからである。木によっては、φ50cmほどの大きな木がほぼ根本から折られており、折れた先が20mほど下部で見つかったことから、かなりの衝撃であったことが分かる。しかし今回の落石は、2m角の石が、高低差90m、斜面平均角度45°で落下したが、道路のセンターライン付近で停止し、アスファルトに大きな損傷は見られなかった。

平成28年に島根県邑南町で発生した落石事故を受けて、同災害時に設置された「落石事故再発防止検討委員会」は、「木の成長が落石発生の1つの原因となっている」と結論づけた¹⁾。しかし今回の事例では、「木が落石エネルギーを軽減させた」ことが確認された。従って、斜面下端の土のうで落石エネルギーが吸収されたこともあるが、落石中に木に衝突を繰り返したことで、落石エネルギーがある程度軽減されたため、木が被害軽減に役立った結果となった。

図-2 落石経路と倒木の調査結果
