豪雨時における傾斜地盤上の盛土崩壊調査対策事例

川崎地質㈱ ○野尻 峰広, 佐々木 政和, 小長谷 陸

1. 概要

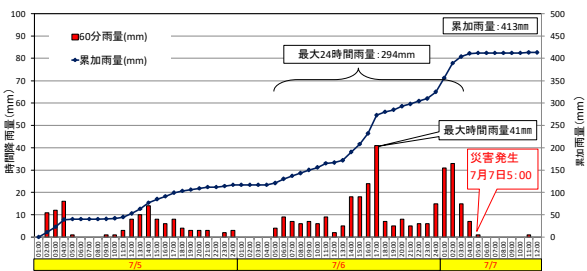
図-1 災害発生時までの累加雨量及び最大時間雨量

平成30年7月5日～8日の4日間で発生した集中的な豪雨により、当該地では総雨量495mmの降雨が確認された。現場から2.5km程度離れた雨量観測所では図に示すとおり、災害発生時までの累加雨量が413mm、最大時間雨量41mmとなっている。

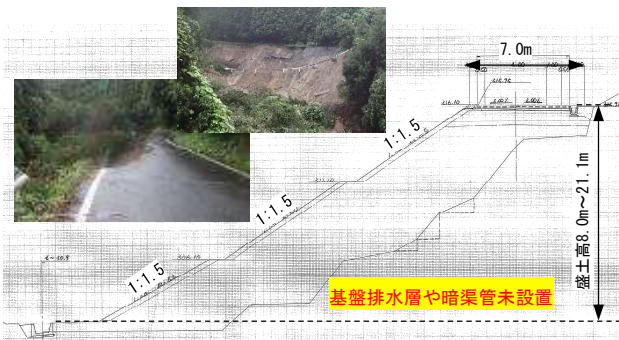
図-2 崩壊直後の状況と既往竣工図面

被災直後の崩壊状況を図-2に示す。片盛道路がすべり破壊によって崩壊し、車線が崩落している。また、当該地で最も大きなすべり破壊を引き起こした断面の既往竣工図では、片盛土で施工されており、法面勾配が1割5分、排水構造等が未設置であった。

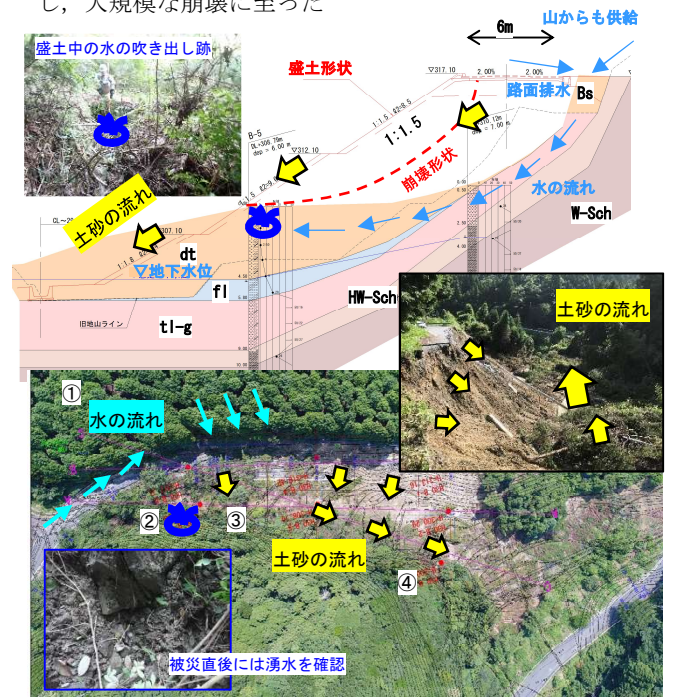
図-3 被災メカニズム概要

- ①路面排水及び山からの集水が舗装部分と未舗装部分

の境界から盛土内に浸入

- ②法尻流路は満水状態にあり、盛土法尻部は飽和状態となり浸潤面上昇。さらなる水の供給により、行き場を失った水がパイピング現象のように噴出
- ③同時に盛土内に地下水が満たされ、不安定化した盛土の一部が崩壊
- ④崩壊箇所からさらに水が流入し、斜面法尻部を洗堀し、大規模な崩壊に至った

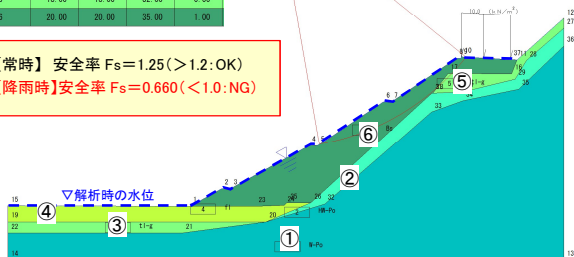
図-4 被災前安定解析結果(降雨時)

常時の安全率は $F_s=1.25 (>1.2)$ となり、安定性を満足するが、降雨時（盛土内満水を想定）においては、安全率 $F_s=0.660 (<1.2)$ となり、基準値を満足しない。

【常時】安全率 $F_s=1.25 (>1.2:OK)$
 【降雨時】安全率 $F_s=0.660 (<1.0:NG)$

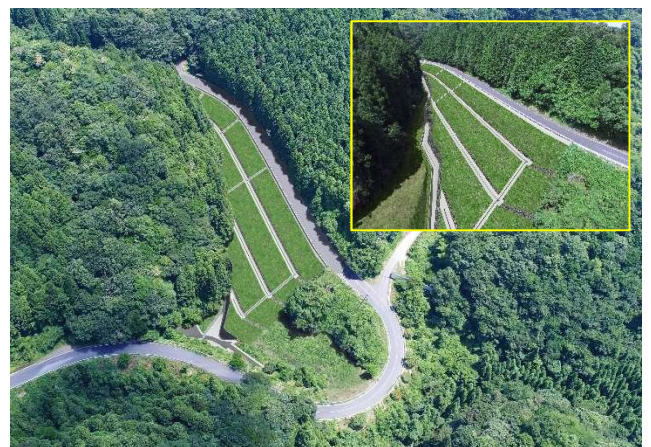
図-7 完成イメージ図

- 盛土内に浸入した水の浸透により、すべり破壊に対する安定性の低下及びパイピングの発生により、盛土の崩壊が起こった。
- 被災前の盛土は、常時安全率が1.25と基準値を満足するが、降雨時には、0.660と基準値を満足しない状態であることが確認された。
- 排水処理を適切に行うことで、地下水位を下げた安定解析を実施し、安全率が1.434と所要の安全率を満足することがわかった。
- 盛土内への地下水侵入を防止するため、指針に準じた基盤排水層や地下排水工、水平排水層を設置し、法面及び法尻には崩壊保護を行った。

- ①基盤排水層：盛土下部における基礎地盤との境界に設置し、浸潤面上昇を防ぐ。
- ②水平排水+小段保護工：盛土内の浸透水を排除し、小段部分の流水による浸食を防ぐ。
- ③地下排水工：地山との境界に設置し、盛土内への水の浸透を防ぐ。
- ④法肩保護工：路肩を強化し、法面崩壊を防ぐ。
- ⑤法尻工（かご砕工）：盛土内の排水に加えて、法尻部の崩壊を防ぐ。
- ⑥植生工：法面の侵食や風化を防止し、法面の安定を図る。
