リニアメント末端部の地質観察事例報告

株式会社宇部建設コンサルタント 石本 裕己

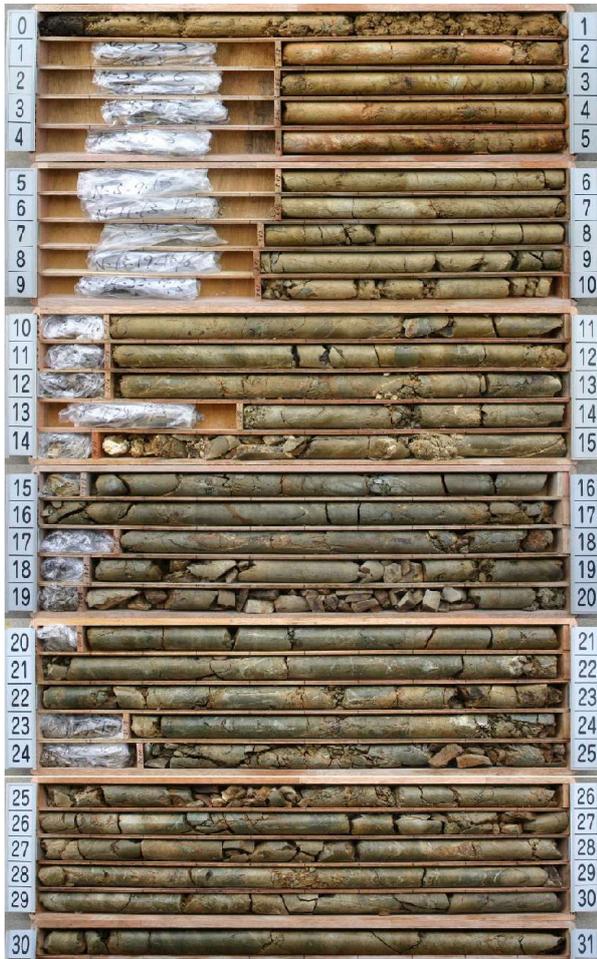
写真-1 ボーリングコア写真(Bor.H28-2)

Bor.H28-1孔では地表付近では崖錐堆積物や風化凝灰岩が分布しているが、深度5.5m以深の基盤岩は概ね新鮮色を呈し、N値50以上、深度12m以深では標準貫入試験では貫入不能となり、深度15～17m間では中硬岩相当を確認した。一方、Bor.H28-2孔では基盤岩は調査終了深度31.0mまで風化色が続き、深度7.0m以深でN値50以上、深度25m以深でようやく貫入不能の硬さを有するようになった(写真-1)。また、Bor.H28-2孔では所々破碎質コアが挟在する。

調査ボーリングを終えた時点では、リニアメントの末端部に Bor.H28-2孔が位置することから、Bor.H28-2孔の地質弱部はリニアメントを形成する断層との関連する可能性が高いと判断していた。

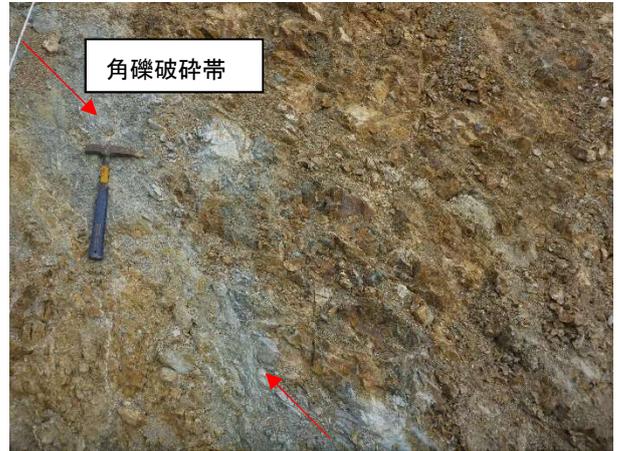
写真-2 法面状況写真(上から5段目)

これまでに切土掘削が完了した区間では、数本の断層破碎帯を確認した。これらの破碎帯は、幅50cm以下の角礫破碎部を主体とし、角礫破碎部は一部軟質となるが、大部分は周囲の非破碎部と同程度の固結度を持つ(写真-2)。また、法面の中では分岐が認められ、走向 N24W~

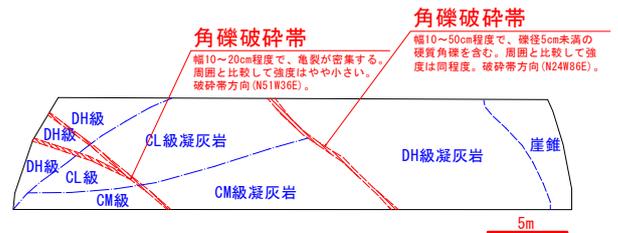
図-5 法面観察結果ポンチ図(上から4段目)

N51W、傾斜36E~86Eで概ねリニアメントの走向方向と一致する(図-5)。破碎帯の方向は、切土面に対して受け盤方向であり、破碎帯が切土面の安定に大きな影響を及ぼす可能性は低い状況であった。

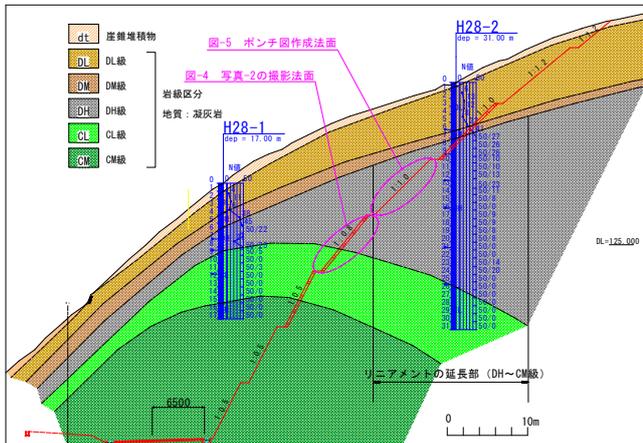
図-3 地質断面図

調査ボーリングの結果に基づき、地質断面図を作成した(図-3)。断面図上では切土面の背後で岩級区分線が垂れ下がるような形態となり、地形線と岩盤区分線がほぼ平行となる一般的な状地盤況とは異なる特殊な状況であった。
