人工建造物の背後に潜む不確実性について

株式会社リクチコンサルタント ○大井手 淳二、真鍋 保彦、米村 光男

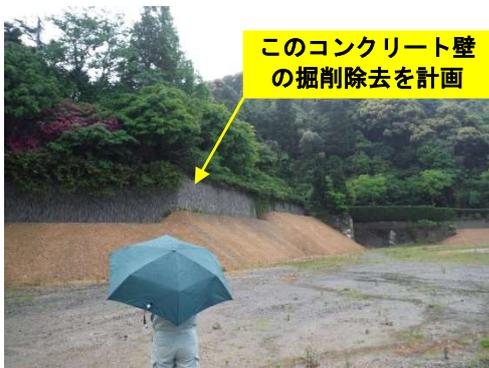
観光ホテル跡地の再開発事業において、建屋は解体撤去されたが、敷地の背後は急斜面となっており、斜面尻に高さ3~5mのコンクリート壁が残置されていた。斜面の安定化を図るため、ボーリング調査により斜面状況を確認した結果、コンクリート壁は掘削除去し、切土及び法面保護工によって安定化を図る方針としていた。しかし、調査段階では未確認の埋土が施工中に出現し、追加ボーリング及び修正設計を余儀なくされた。ここに、人工建造物の背後に潜む不確実性の体験例として紹介する。

写真-1 コンクリート壁(押え盛土は仮設)

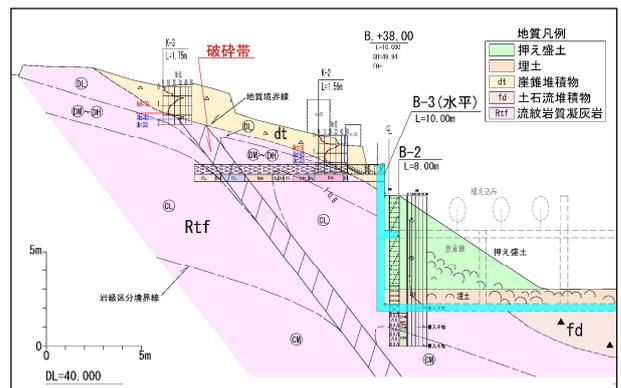
仮設押え盛土上から実施した B-2は、建物の床版コンクリートを掘り抜き、基盤岩(軟岩~中硬岩)に到達した。また、コンクリート壁から水平に掘進した B-3の結果により、背後斜面には強風化した基盤岩(土砂~軟岩)が分布し、一部、高角度の破碎帯が想定された(図-4参照)。

図-4 事前調査による地質断面図(主測線)

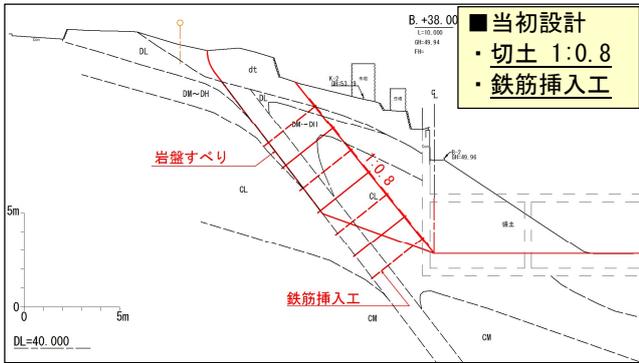
図-5 対策工断面図(主測線)

調査結果により、安定勾配による切土及び、破砕帯に沿った岩盤すべりを抑止する鉄筋挿入工を選定し、詳細設計した(図-5参照)。

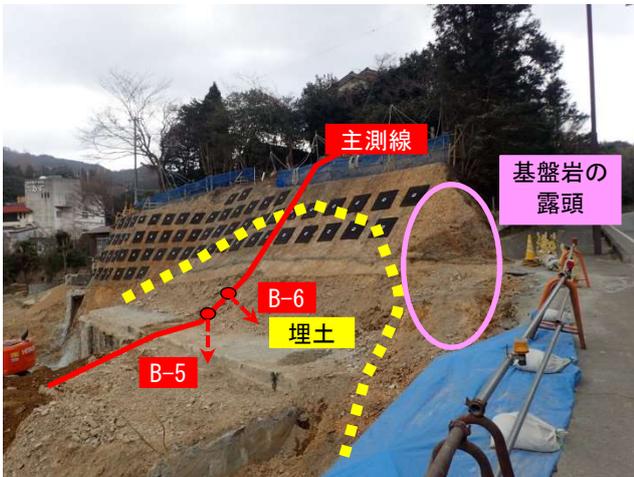
逆巻き施工による切土及び鉄筋挿入工の施工途中に、著しく緩んだ岩屑状の埋土が出現した(写真-2~3参照)。

この埋土は、事前のボーリング調査では未確認であり、埋土の分布範囲を確定するために、ボーリング調査(鉛直1本、斜め1本)を追加した。

写真-2 施工途中の状況写真と追加調査位置

埋土部の対策は、縦縫地ボルトとセメントミルク注入による地盤改良を実施し、当初設計の鉄筋挿入工を坂巻施工した。

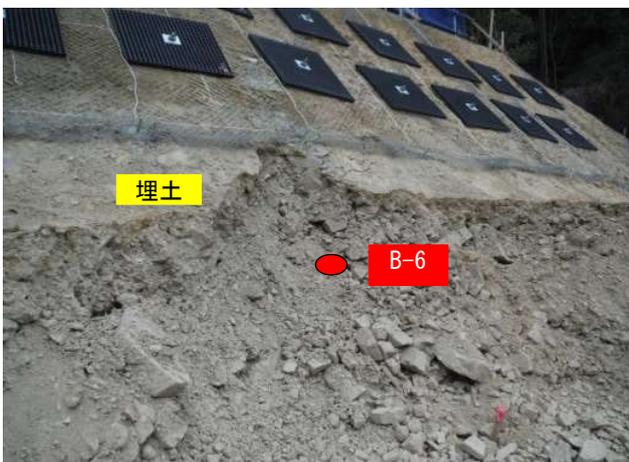
写真-3 埋土の近接写真とB-6計画位置

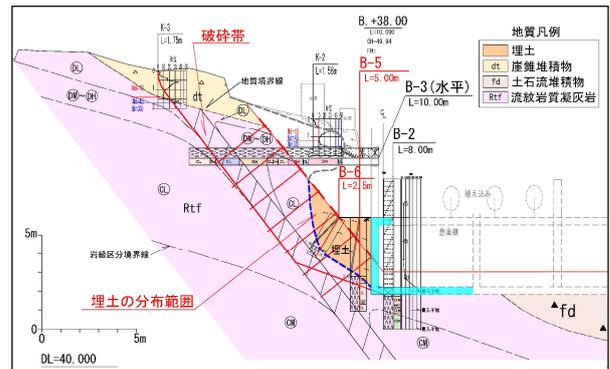
事前調査で主測線とした断面上で、鉛直ボーリングおよび斜めボーリングを提案、実施した。追加調査は B-5 と B-6 であるが、それぞれ、埋土と基盤岩の境界を捉えることが出来た。事前調査のボーリング結果と合わせて、埋土の分布を推定し、地質断面図を修正した(図-6参照)。大きく修正した箇所は、水平ボーリング B-3で連続的に捉えた基盤岩(強風化、DM 級)を、旧地形のオーバーハング部と解釈した点であり、旧ホテルの敷地造成前の地形が、オーバーハングを伴う急崖を形成しており、建屋造成時に周辺の岩屑で急崖を埋めたものと考えた。対象斜面は段丘面の縁辺であり、かつ、北に流下する河川の攻撃斜面に当たることから、過去に河川によって浸食されて、一部がオーバーハングした急崖を形成していたものと推察した。

図-6 追加調査により修正した地質断面図(主測線)
