豪雨による盛土法面崩壊箇所の調査事例

(株)ウエスコ 浅井 瞳

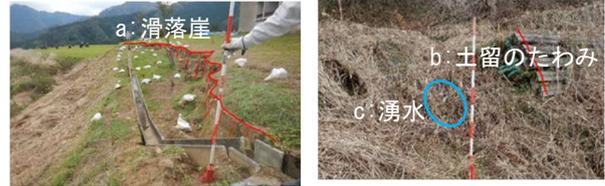
写真-1 各変状の状況

現地では、次のような変状を確認した。a:崩壊箇所頭部の滑落崖、b:末端部の木製土留のたわみ、c:湧水。

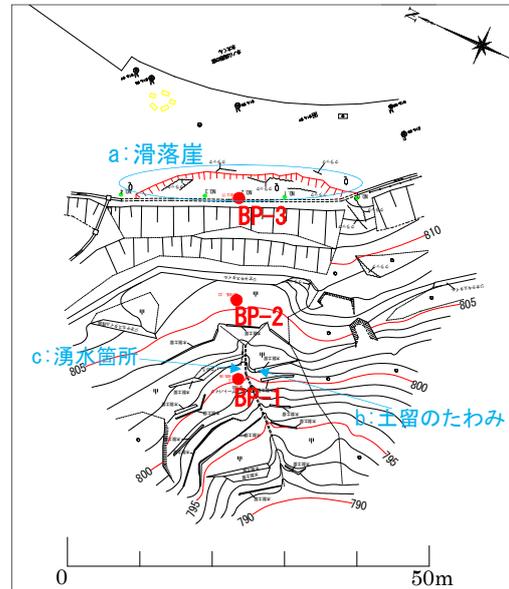
図-3 調査地の平面図

上の写真-1の撮影箇所を青色で平面図上に示す。

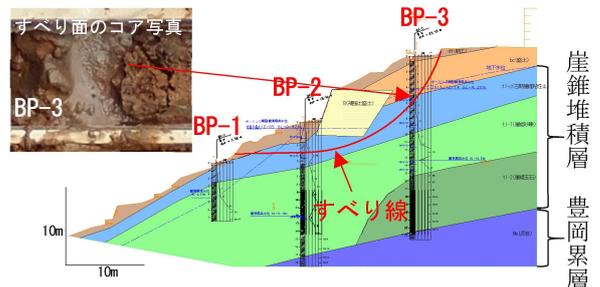
図-4 地質断面図およびすべり線

ボーリング調査の結果から推定した地質断面図を図-4 に示す。当地の地層は上位から崩土、盛土、古期崖錐粘性土層、崖錐砂礫層、崖錐玉石層、豊岡累層の泥岩層で構成される。

コア観察結果からBP-2はGL-3.9mにすべり面を確認した。BP-3はGL-5.6mにすべり面を確認した。

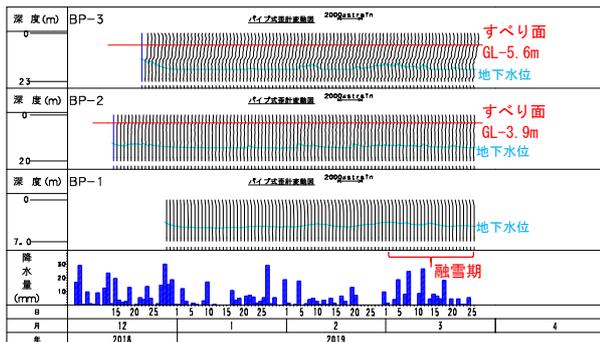
図-5 パイプ歪・孔内水位の計測結果

ボーリング孔を利用して観測したパイプ歪計と水位計の観測結果を図-5に示す。

自記水位計で観測した2018年12月から2019年3月は降雨による地下水位の上昇は認められなかった。また、当地は積雪が多い地域であり、融雪期に注視したが、地下水の顕著な上昇は認められなかった。

歪観測記録では初期の異常値を除き、すべり面には有意な歪変動は認められなかった。なお、降水量は気象庁のデータを参照した³⁾。

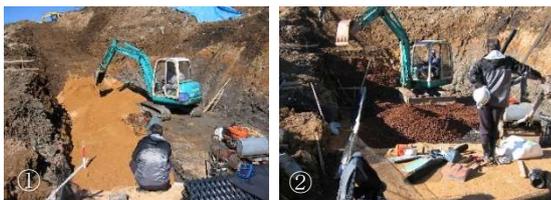
12年前の被災時に当法面には補強土盛土で復旧された。施工時の記録より、補強土盛土の基礎地盤は暗灰色の粘性土質であることが分かった。①補強土盛土の基礎地盤は粘性土であったためマサ土で置き換え（33m³）が行われた。②補強土盛土の盛土材として流用土とマサ土が使用されていた。流用土は安山岩質であると推察される。安山岩はスレーキングしやすく、細粒化してしまい、透水性を低下させる性質を持つ。

写真-2 ①基礎地盤の置き換え状況、②補強土盛土内の施工状況、

崩壊の素因は2つあると考える。1つ目は、補強土盛土内の排水不良である。これは前回の復旧工事の際に補強土盛土材として流用土（安山岩質）とマサ土を使用していたため、安山岩がスレーキングした結果、細粒化し、透水性が低下したためと考えられる。2つ目は、補強土盛土の基礎地盤の支持力不足である。これも1つ目と同様に前回の復旧工事の際に、補強土盛土の基礎地盤が崩土層（粘性土）であったにもかかわらず、表層のみマサ土で置き換えを行っていたため、支持力が不足していたと考えられる。

再度被災を起ささないためには、ボーリング調査を行い、地層構成や性状を正確に把握し、適切な設計に基づいて、適切な施工を行うべきであった。今回の再度被災の法面調査は筆者に対して、ボーリング調査を実施することの重要性を改めて感じさせるものとなった。
