UAV を活用した長大吹付法面の点検事例

(株)カミナガ ○小川 晃平, 矢田 純

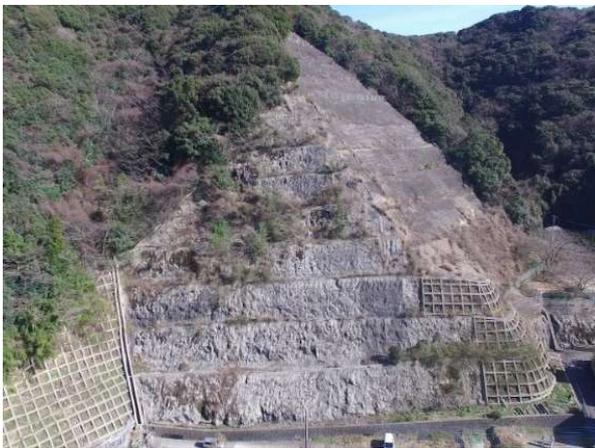
写真-1 法面全景写真

今回の対象となる法面は、宅地造成に伴って施工されたもので、高さ約60m、延長約70mのモルタル吹付法面である(写真-1)。平均勾配1:0.5で、昇降用はしご、階段等はなく、法面の上部にのぼることは困難である。

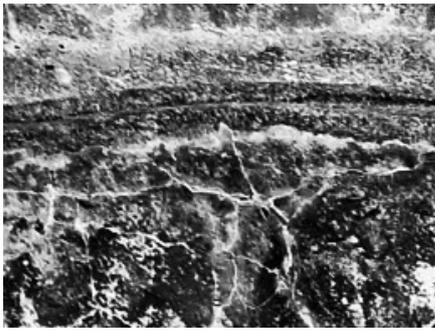
写真-3 フィルターを使用したひび割れ箇所の抽出例

高解像度4K モニターを用いてのり面の変状箇所を抽出した。抽出にあたっては、無料の画像編集ソフトを使用し、フィルターをかけた。画像を白黒にし、コントラストや露出を調整することで、ひび割れ箇所を強調させて画像判読を行った(写真-3)。

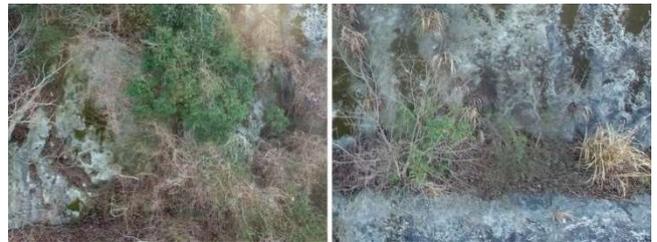
写真-8 法面の植生繁茂

- ・変状の分布頻度は小さいものの、植生の繁茂している形態から、ひび割れに沿って植生が侵入しているものと推定される【写真-8】。
- ・小段部のほぼ全区間に植生が密に繁茂している。【写真-9】
