老朽化のり面の評価手法の検討

株式会社カミナガ 矢田 純

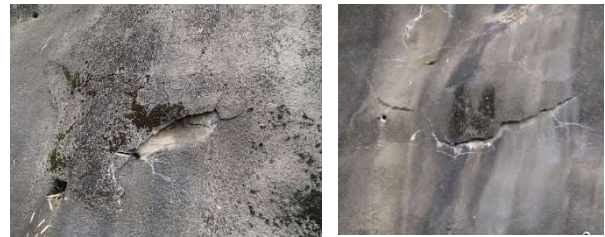
んで家屋が近接する。現地を確認される代表的な変状として、開口ひび割れ、ずれ、浮き上がり、モルタル片の剥離・落下等が確認される（写真-1）。また、一部の区間では、押し出しによる法尻擁壁の傾倒やずれが認められ、小規模な地すべり性の変状も懸念される状況にある。

写真-1 代表的な変状の例

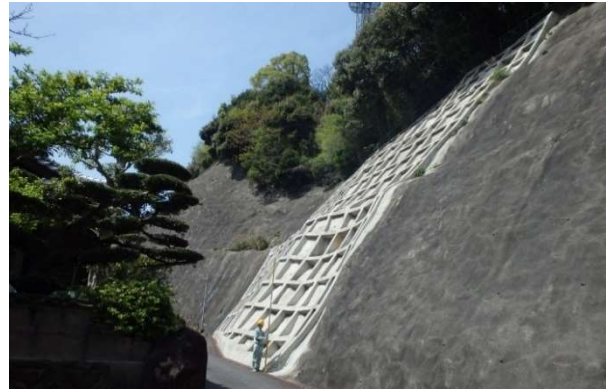
写真-4 対策工の完成後

のり面の要求性能（風化・浸食防止性能、安全性能、耐久性能）を回復させることを第一とし、既設モルタル吹付を撤去して新たなのり面保護工で更新することとした。新規のり面保護工として、地質条件およびのり面勾配から、モルタル吹付工単独での長期的な安定化は困難と判断し、吹付法枠工を採用した（写真-4）。
