路面下空洞探査車を用いた空洞判定事例

中央開発(株) ○草野信人, 鈴木丙午

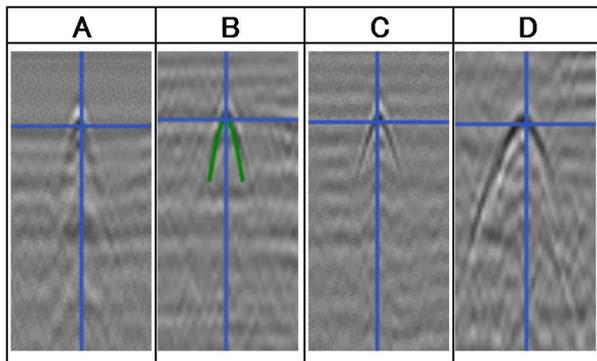
図-3 一次調査レーダの異常反射例

Aパターンは反射上面が黒で負極性の表現がされており空洞ではないと判断した。B, C, Dパターンは反射上面が白で正極性の表現がされており、空洞の可能性はある。これらのパターンに対して埋設物照会(上下水道・ガス・電力・通信)を実施したところ、Bパターンは異常箇所の発生深度・広がり・付近埋設物情報から空洞の発生が低いと判断した。C, Dパターンには付近に埋設物が確認されたので二次調査の対象箇所と選定した。

C, Dパターンの二次調査結果も含んだ空洞化の原因等の事例を表-2に整理した。空洞はコアカッターによる掘削・ボアホールカメラでの直接法で確認した。

空洞	要因
×	【C】アスファルトがコア状に採取できなかった。アスファルト混合物の剥離が見られる。アスファルトの局所的な劣化による影響が考えられる
○	【D】既存資料によると下水管は半径1m以内に埋設されている。不同沈下、転圧不足、下水管破損などの影響が考えられる。
○	空洞内に水が貯まっていることから、吸い出しの要因の可能性有る
○	空洞下面は若干緩いが、近傍に埋設管がなく、地盤が緩い地域であることから土の圧密から発生したと思われる
○	空洞直下付近に複数本の埋設管が有る。地盤も緩い地域であることから、吸い出し・圧密の両方が要因の可能性有る
○	地盤が緩い地域であることから土の圧密、転圧不足が要因の可能性有る
×	空洞と予測された位置に改良体があり、その改良体に反応したと推測される。問題なし
×	アスファルト混合物の剥離が見られる。アスファルトの局所的な劣化による影響が考えられる
×	新しい表層のアスファルトと下層の古いアスファルトの間に空隙が存在していた。
