ドローンレーザー計測による大規模崩壊地の地形把握事例

(株)ダイヤコンサルタント ○岡崎 敬祐, 松村 法行, 西原 玲二
光都農林振興事務所 大津賀 秀樹, 村上 卓

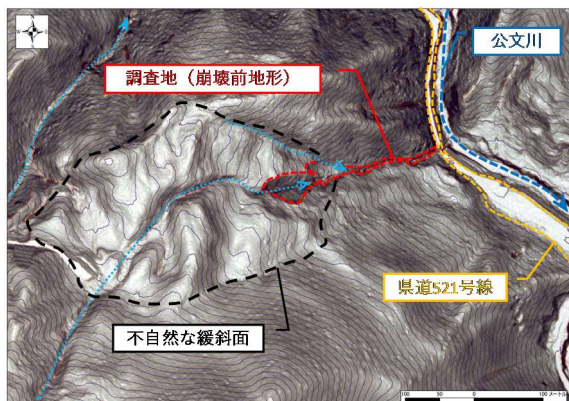
図-1 崩壊地周辺の地形(崩壊前地形)

図-1に調査地周辺の地形（崩壊前地形データ）を示す。本調査地は、県道521号線と公文川に接している溪流で、周辺に集落はない。崩壊地の源頭部よりも上流側には、不自然な緩斜面が確認され、特殊な地形のため地すべり地形が疑われる。

防災科学技術研究所の地すべり分布図¹⁾によると、大規模な地すべり土塊の一部と判読されており、不自然な緩斜面は過去の大規模な地すべり土塊が残積しているものと考えられる。

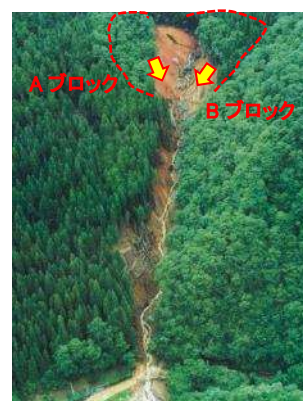
図-2 崩壊地の状況

図-2に崩壊地の状況写真について示す。調査地は、延長約300m、道路からの比高約120m、溪床勾配22°の溪流で、溪流内は不安定な土砂や流木が残留しており、上流側では馬蹄形の崩壊地が確認された。また、崩壊地背後にある山腹斜面には、高さ1m以上ある連続した滑落崖があり、大規模な地すべり（Aブロック及びBブロック）の発生が懸念された。

地すべり Aブロック

延長：50(m)
幅：70(m)
深さ：18.6(m)

地すべり Bブロック

延長：70(m)
幅：130(m)
深さ：22.0(m)

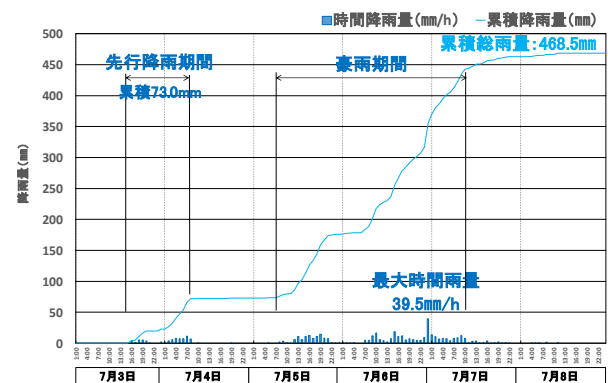
図-3 災害降雨(アメダス一宮観測所²⁾)

災害発生時の降雨データ（7月3日～7月8日）を図-3に示す。本調査地では、7月3日～7月4日にかけて累積降雨量73.0mmを記録した後、一度降り止んだが、7月5日から3日間に渡って、再度豪雨が降り続き、降雨期間中の累積総雨量は468.5mmを記録した（最大時間雨量は39.5mm）。

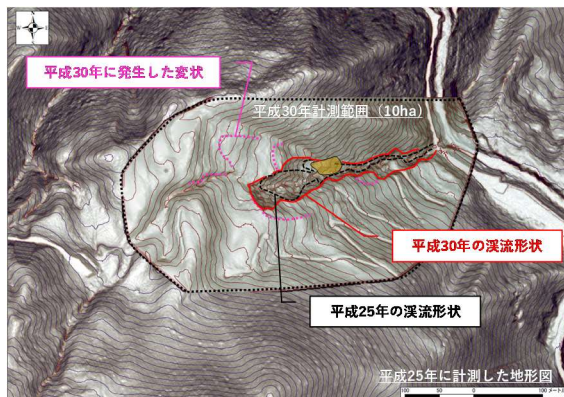
図-5 崩壊前地形と崩壊後地形の重ね合わせ平面図

崩壊前地形データと崩壊後地形データを重ね合わせた平面図を図-5に示す。崩壊前地形では、図-5の黒線に示すような溪流の形状だったが、崩壊後地形の溪流（赤線）と対比すると、今回の豪雨により縦侵食を受け、土砂が流出したため、溪流の幅が広がったことがわかる。溪流内の土砂が流出したことにより、溪流沿いの斜面で土塊が不安定化し拡大崩壊したものと考えられる。また、拡大崩壊に伴い、新たに崩壊地周辺で亀裂や変状が発生していることが確認できた（図-5の桃色線）。

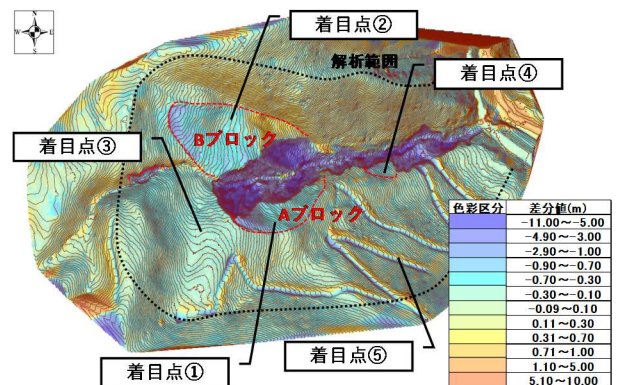
図-6 地形差分図（縮尺 FREE）

中央付近は水色で示されており、0.3～0.7m 程度沈下していることがわかる。地すべりブロック頭部では、青色で濃くなり沈下量が増加していることがわかる。差分図上の沈下量は1.0m 以上であり、現地の滑落崖の状況と一致していた。また、末端部は黄色くなっており、0.3～0.7m 程隆起していることから、地すべりブロックの移動に伴い、地盤が押されている状況が把握できた。以上のことから、地すべりブロックの範囲とその変動状況について把握することができた。

崩壊地上流側には緩斜面が確認されており、今回の災害で不安定化していることが懸念された。しかし、差分図では、緑色で示されており、変状が発生していないことが把握できた。したがって、現状の危険箇所は崩壊地周囲にある変状のみと判断できた。

着目点④に示した箇所は、溪流沿いで不安定化している斜面を確認しており、差分図上でも水色で沈下していることが確認できた。また、着目点⑤に示した平成25年時にはなかった林道について、切土と盛土で形成されていることが確認できた。
