岩盤崩壊の前兆現象と崩壊後の調査事例

基礎地盤コンサルタンツ株式会社

○望月浩司, 竹友暢和

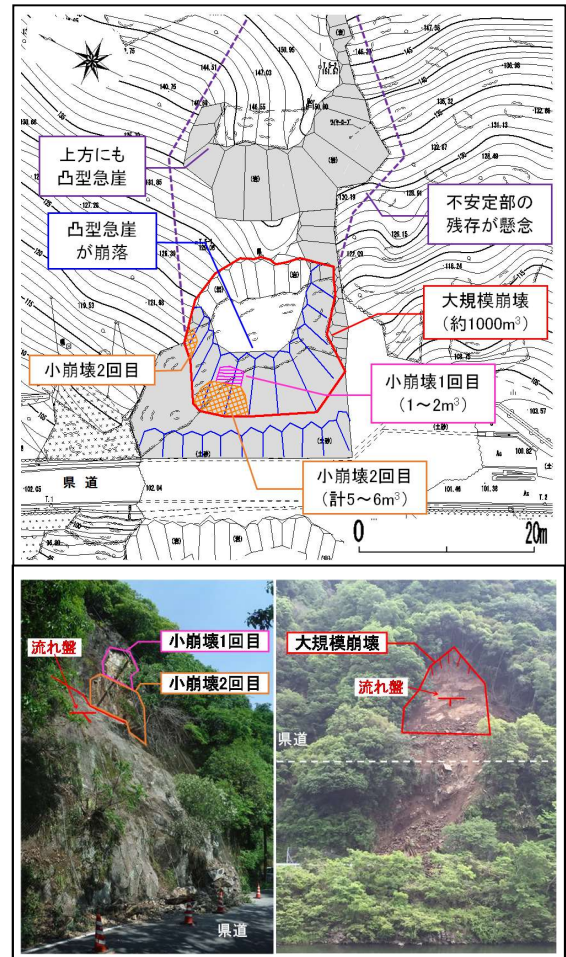
図-1 崩壊発生状況

大規模崩壊は道路に面した凸型の急崖斜面の先端部で発生した。大規模崩壊に先立ち、前兆現象と考えられる2回の小規模崩落が生じた。（図-1）

急崖肩部の吹付モルタル及び地山表層の風化岩盤1～2m³が崩落したが、前方に設置されたポケット式落石防護網工により捕捉された。崩落部分の下方、凸型急崖の底部に傾斜約45°の流れ盤亀裂が見られ、吹付けの浮きが確認されたため、モルタル及び岩盤の健全性を確認する地質調査が必要である旨、道路管理者に報告した。

前回の崩落箇所下方と凸型急崖の側面で新たな小規模崩落が発生した。崩落はいずれも急崖底部の流れ盤亀裂付近で生じた。崩落の規模が約5～6m³と大きくなっており、下方に設置された落石防護網工では対応できない規模の崩落が発生する懸念があったため、H鋼による仮設防護柵の設置を道路管理者に提案、設置工事が行われた。

仮設防護柵の設置後、詳細な調査を待たずに大規模崩壊が発生した。急崖底部の流れ盤亀裂をすべり面として凸型の急崖が長さ約20m（約1000m³）にわたり崩壊した。

発生前にまとまった雨や地震はなく、直接的な誘因は不明である。幸いにも人的被害は無かったが、仮設防護柵は倒壊して道路は土石で完全に埋没した。
