粘板岩・砂質岩互層地盤における斜面災害の崩壊事例

西部技術コンサルタント(株)

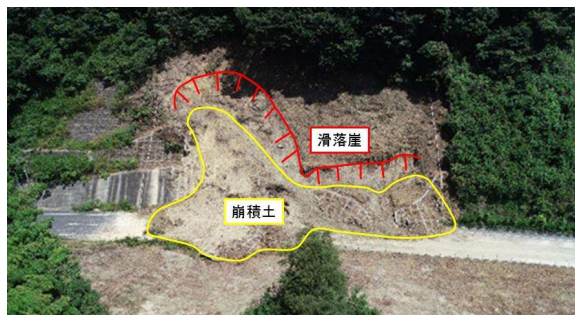
写真-1 崩壊箇所全景

平成30年7月5日～8日にかけて、停滞した梅雨前線の影響で西日本の広範囲で観測史上最大の降水量を記録した。岡山県内においてもほぼ全域で300mmを超える猛烈な雨が降り、各地で甚大な水害や土砂災害が発生した。ここで紹介する斜面災害の崩壊事例は、岡山県玉野市M地区の県道沿い切土法面が対象である。崩壊規模は、幅60m、長さ30m、深さ5m～10mで2箇所のブロックが崩壊した。(写真-1)

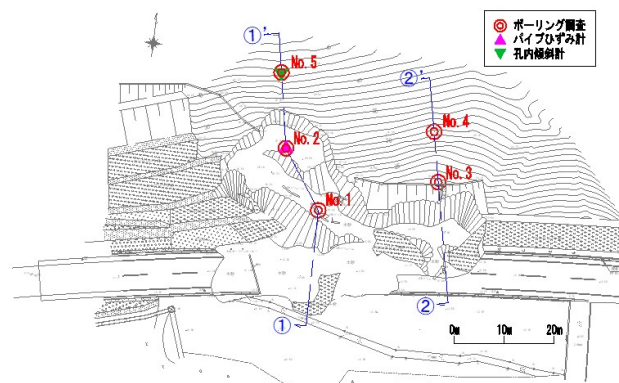
図-2 調査位置図

壊土塊および上部に残置する崖錐堆積物の厚さや性状を把握し、対策工を選定するため、ボーリング調査を提案した。また、地下水位と崩土の変状状態を把握するためにパイプひずみ計、将来的な上部斜面の安定性を評価するために孔内傾斜計を設置することを提案した。図-2に調査位置を示す。

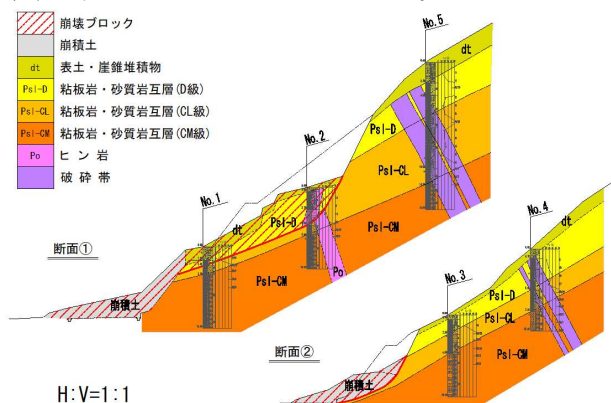
図-3 推定地質断面図(縦横比1:1)

以上の状況から、今回の災害は、表層の風化岩部で発生した崩壊であったと考えられる。図-3に推定地質断面図を示す。なお、本災害は2箇所のブロックに別れて発生したが、これは、2ブロックの境界付近で硬質な岩盤が浅い位置に分布していたためと推察される。

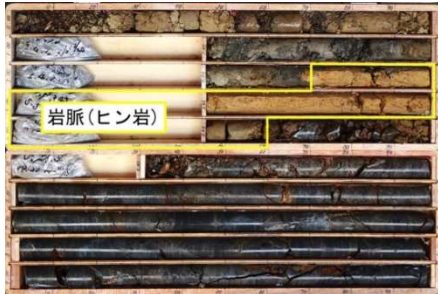
写真-2 岩脈(ヒン岩)コア写真

- ② 素因：崖錐堆積物が想定より厚く分布していなかったにも関わらず、大規模災害に至ったのは、No.2地点にて確認された強風化し粘土化の顕著な岩脈（ヒン岩）が遮水壁として機能したためと考えられる。（写真-2）

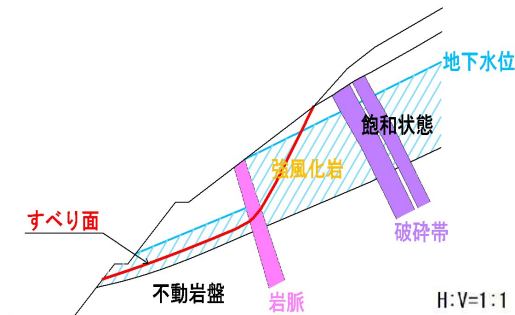
図-4 断面①の崩壊発生モデル(縦横比1:1)

- ③ 発生機構：以上のことから断面①の崩壊は、図-4の崩壊発生モデルに示すように、間隙水圧の上昇と難透水性岩脈背後の地下水滞留による水重の増加により、強風化岩が崩壊に至ったと考えられる。
