## これまでに経験したボーリング工事について

(株)日西テクノプラン 須山 雅裕

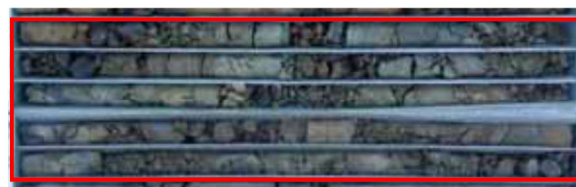
現地は第四紀の地層で構成され、砂岩、頁岩、凝灰岩などの堆積岩類が主に基盤岩として分布するが、礫質土を主体とした崩積土が堆積する地すべり地区である。コア形状(写真-1)から判断しても、非常に亀裂質で破碎した状態であり、削孔時によるカッティングスより、頁岩等の破片を確認した。削孔作業中には排水量が多く、地質状況が破碎した状態であることが原因で孔壁が保持されないため、給圧や回転数に負荷がかかり苦勞した。

写真-1 ボーリングコア写真

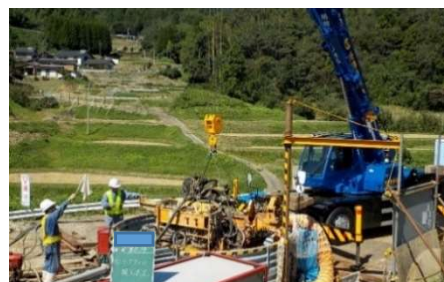
写真-2 ロータリーパーカッションドリル搬入状況

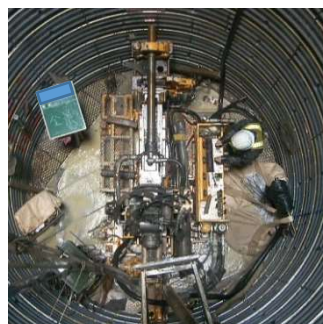
ボーリングは、ロータリーパーカッションドリルを使用し打撃を加えながら削孔していく。削孔角度は、+3°～+5°で実施した。

写真-3 削孔状況

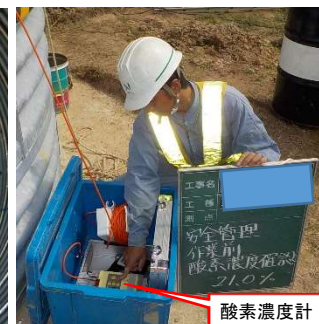
写真-4 酸素濃度測定

地下30m 付近での削孔作業になるため、特に人体への安全を確保して作業を行うことが重要となる。主な対策として酸素濃度のチェックや送風機の設置、要救護者を救出するための救出用のゴンドラを常備。このような対策を講じて削孔作業を行った。(写真-4,-5)

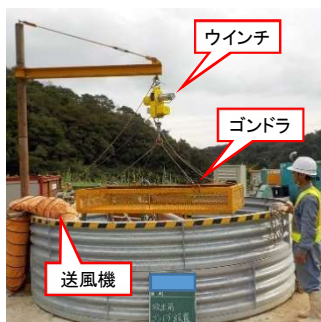
写真-5 救出用ゴンドラ

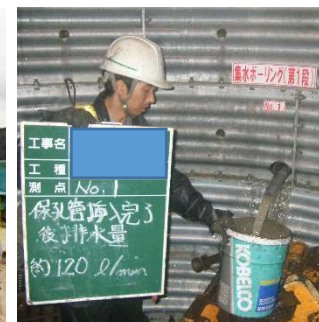
削孔完了後にストレーナ加工をした保孔管(VPφ40mm L=80m)を挿入する。写真-6は削孔完了後の排水量であるが、毎分1200の地下水を排出している状況である。保孔管挿入作業は水圧で押し戻されて苦勞した。削孔中の最大排水量は、毎分2000近くの排水量を確認し、私が経験したなかでは最大の排水量であった。

写真-6 排水量測定状況

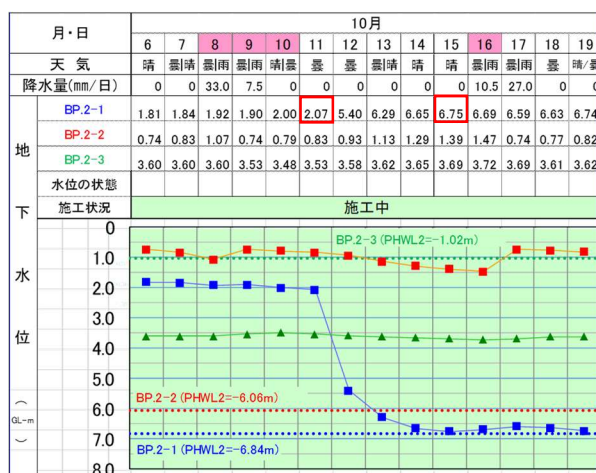
地下水位観測を行い、施工中及び施工後の地下水位変動を取りまとめ、対策工事の効果を検証した。地下水位を表したグラフ(図-1)より、施工後の排水量が毎分1200でとても多かったため、観測孔 BP. 2-1に於いては、施工前の10月11日には地下水位が GL-2.07m であったが、施工後の10月15日には GL-6.75m まで急激な地下水位低下を観測し、効果が顕著であることを確認できた。

図-1 地下水位観測データ表<sup>1)</sup>

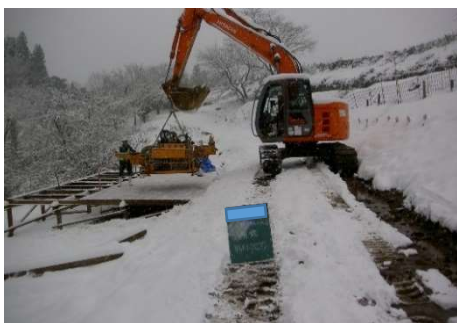
施工地は、主に耕作地に利用され、搬入時には進入路の幅員が狭く、中型車両が通行できないため困難であった、また、積雪の多い地域及び時期でもあり、バックホウ(クレーン仕様)及び不整地運搬車を使用しての搬入作業となった。(写真-7)

写真-7 ロータリーパーカッションドリル搬入状況

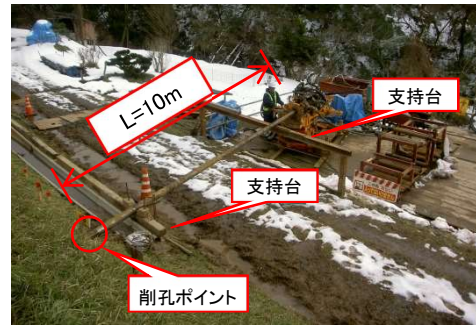
孔口標高、削孔角度及び現地の地形を加味した結果、削孔ポイントからパーカッションドリルまで10m 程度大きく離れることになったため、H 鋼の支持台を設置して、ツールの固定を行った。(写真-8)

写真-8 削孔状況

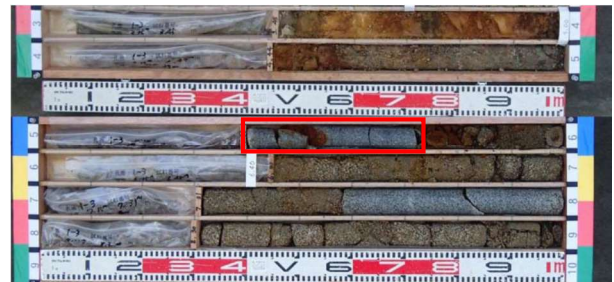
削孔深さ半ば付近までは、砂質粘性土(崩積土)及びφ30mm以下の礫質土で構成された地層であった。深度が深くなるにつれて、半固結した中粗砂状の強風化閃緑岩を削孔、コア形状(写真-9)から判断しても、全体的に破碎し軟質であることから、削孔も容易であった。しかし、すべり面からは急激に硬質になり、削孔が困難になった。これは、ボーリングコアより、固結した中粗砂状の風化閃緑岩に存在する岩組織の新鮮な閃緑岩を削孔していただくためだと推察できる。

写真-9 ボーリングコア写真

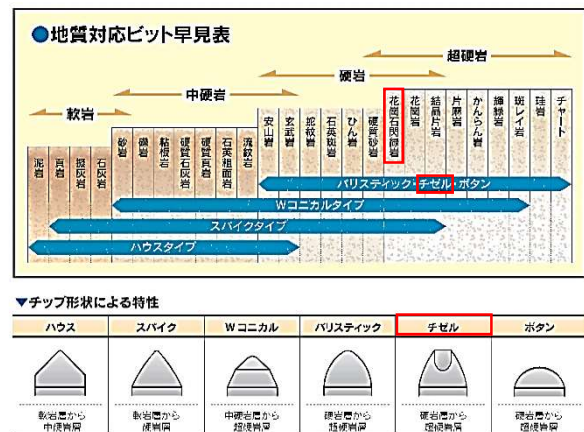
複数あるビットの中から、スパイクタイプのビットを選定し削孔するが、一時間に数cmの進捗という状況だった。ビットを回収し、形状を確認したが、チップ形状の先端がわずかに摩耗している状態だった。そこで、W コニカルタイプのビットを選定し、再度試みたが結果は同じであった。

図-2 地質対応ビット早見表・リングビット〈外管〉<sup>2)</sup>

最終的に、チゼルタイプのビットを使用し削孔したが、1時間に100cm程度の進捗で、削孔に多くの時間を要した。そんな中、インナービットで先行掘りした後に、二重管で削孔を行うことで、硬質な地層に効果があることが、経験できたことは収穫であった。
