海外でのボーリング調査事例

ハイテック株式会社

海外で日本企業が係わるプロジェクトでは、ボーリング調査は現地調査会社が実施することが殆どで、コア採取状況が悪く、設計に必要な地質情報が把握できていない場合があります。今回は、インドネシア共和国で行った精度の高いコア採取を目的とした、高品質ボーリング調査について報告します。

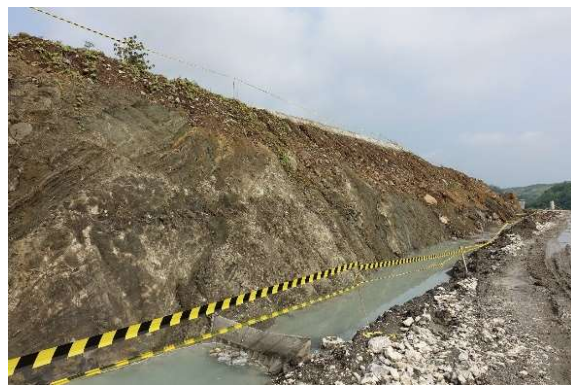
調査地域は、新生代第三紀の堆積岩の分布エリアで、石灰岩、泥岩が分布します。調査地では、泥岩が分布し、段丘堆積物が被覆しています（写真-1）。

写真-1 泥岩と段丘堆積物の状況

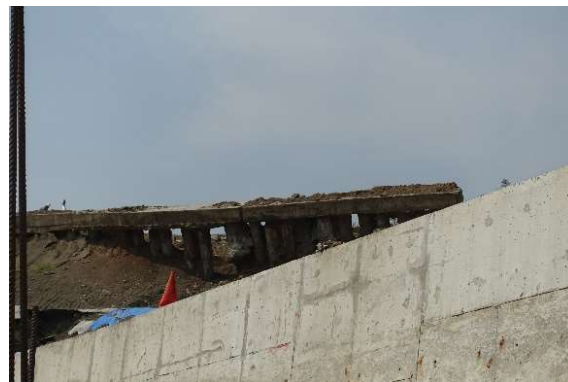
泥岩の強風化部は、現地で施工された杭が曲がるほど、膨潤性が高い状況です（写真-2）。

写真-2 曲がっている杭の状況

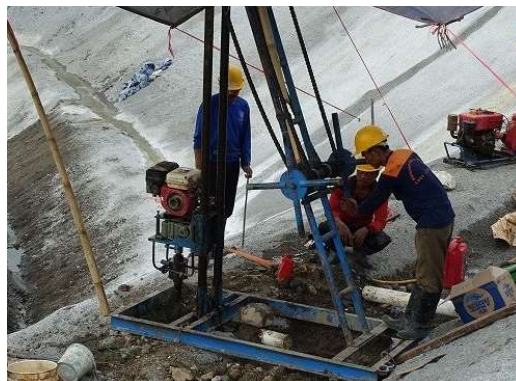
現地調査会社のボーリング調査は、エンジンの載ったトップドライブのボーリングマシンが主流で、足場は仮設しないことが一般的です（写真-3）。

写真-3 現地調査会社のボーリング状況

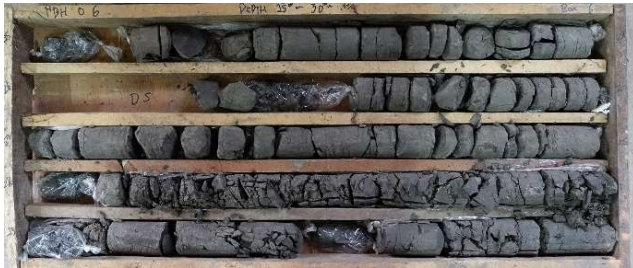
地質は破碎された泥岩であることから、メタルクラウンを使用した無水掘削で掘進していますが、コア採取率は悪い状況です。現地で使用されているコア箱は、幅が一定ではなく、蓋や仕切り板もないためコアの保存性が悪い状況です（写真-4）。

写真-4 現地調査会社のボーリングコア

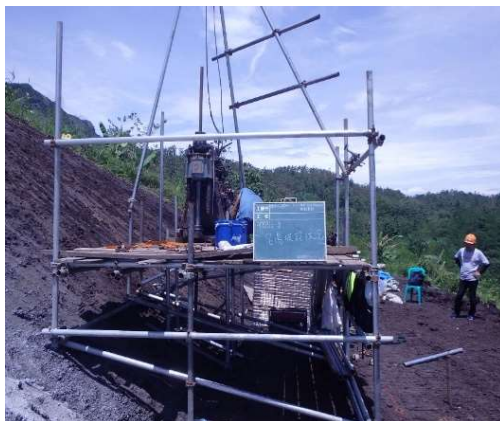
掘削に係わるコアチューブ、ロッド、ケーシング、ダイヤモンド、メタルクラウンなどは規格が異なるため、現地では調達できず、全て日本から運搬しました。試験に使用する、標準貫入試験機器、孔内水平载荷試験機、ボアホールスキャナー等も、全て日本から運搬し調査を行いました。このため、調査状況は日本とほぼ同様の状況で調査を行えました（写真-5）。

写真-5 ボーリング調査状況
