私が経験した孔内事故とその回復方法

(株)日本海技術コンサルタンツ

大野 泰広

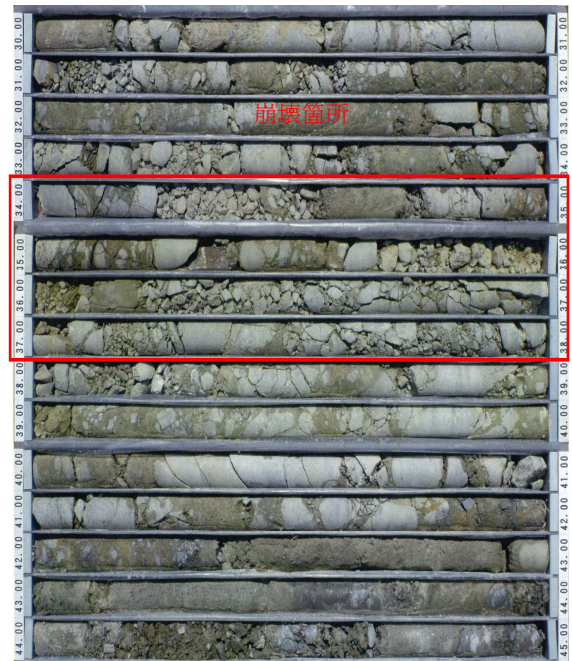
写真-1 コア写真

調査地は浅層すべり面と深層すべり面の2枚のすべり面が存在する可能性があると考えられた岩盤地すべり、地質は新第三紀中新世中期の砂岩泥質岩互層である。

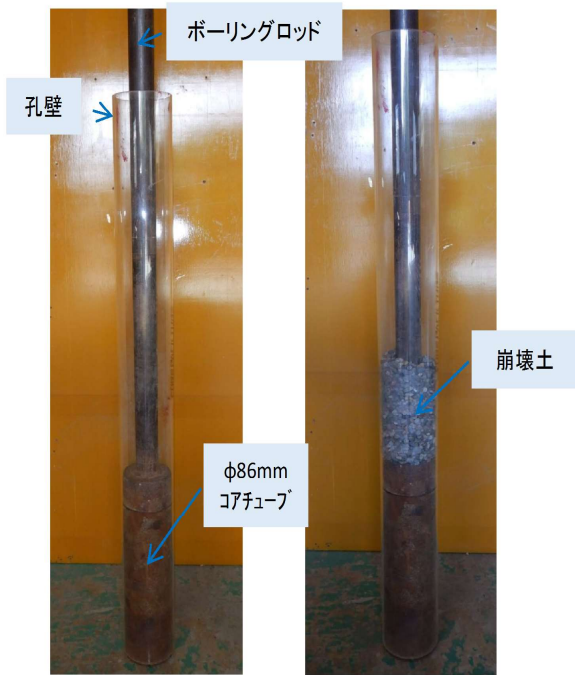
写真-2 孔内事故概要図

- ① 前日のセメンチング箇所を再削孔。(GL-33.0m～GL-39.0m)
- ② GL-39.0m～GL-40.0m区間のコア採取。
コア採取後、ロッド引揚げ時に孔内事故発生。
※この時点では、削孔スライムの沈積によるジャーミングと想定していた。

- ① ロッドが回転することを確認し、送水しながら引揚げる。
- ② ハンマーによる逆打ち。
- ③ 孔内深度の測定
ロッド残尺から、コアチューブ肩は GL-37.5mである。しかし、検尺棒を挿入したところ GL-34.0mしか入らず、崩壊土砂が約 3m程度溜まっている事が判明した。(写真-2 孔内事故概要図参照)

- ① ベントナイト泥水を使用しての掘進により、セメントの硬化が弱い。(掘進時の泥水とセメントミルクの置換が不完全)
- ② セメンチングの効果を早期に得られるよう早強セメントを使用したのが、冬期でありセメントの硬化時間が遅いため、亀裂に浸透したセメントでの保孔が不完全であった。

φ 86mm
コアチューブ

孔壁崩壊時

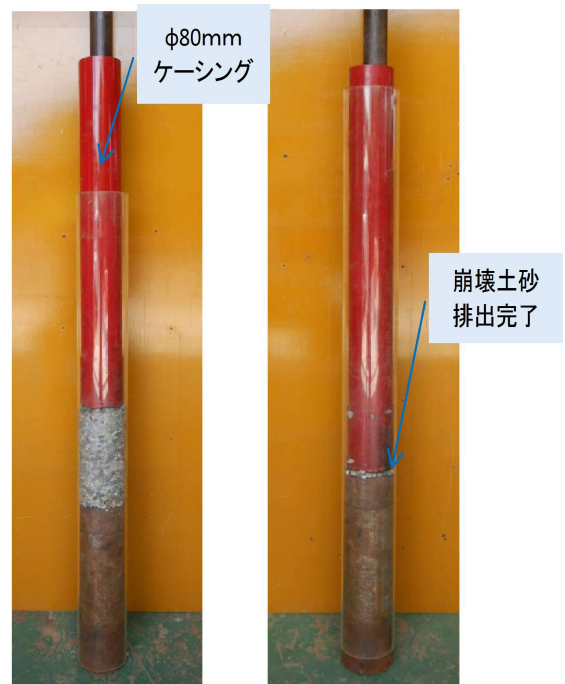
写真-4 孔内事故回復図

φ80ケーシング
崩壊土砂削孔

崩壊土砂排出

- ① ロッドを回転させながら引き揚げる。抑留箇所でもロッドが回転することを確認し、徐々に上昇給圧する。
- ② 送水量を増やしスライムの沈積を取り除き引き上げる。ロッドの回転もあわせて行う。
- ③ ハンマーによる逆打ち。
- ④ φ 86mm の調査孔であるため、6mm のクリアランスのある φ 80mm のケーシングをロッドの上から被せながら崩壊土砂の溜まりまで降下させる。

ロッドが供回りしないよう慎重にコアチューブ肩まで削孔。崩壊土砂を取り除く。

削孔水が地表まで戻ることを確認し、削孔スライムを比重の高いベントナイト泥水を送水することで排出し、ツールの回収に成功した。
