橋脚計画地における亀裂性岩盤斜面の評価事例

株式会社ウエスコ ○三谷 康博, 安藤 秀一, 武内 周

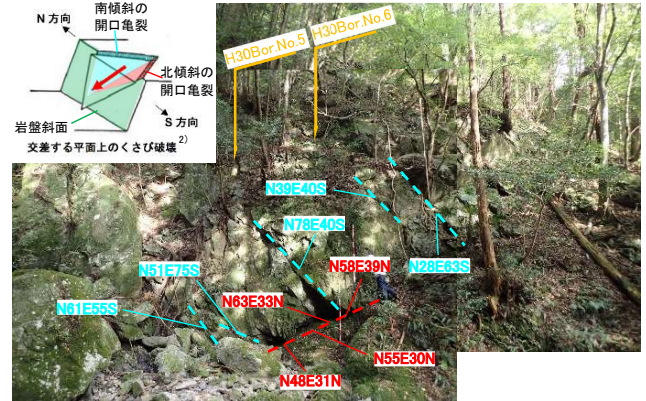
写真-1 P2橋脚計画地の岩盤斜面(西側から望む)

P2橋脚計画地の岩盤斜面は硬質な塊状砂岩から成り、CM級岩盤に相当する。岩盤斜面には多数の亀裂が発達しており、開口亀裂の傾斜方向に着目すると、北傾斜と南傾斜の2系統の亀裂の存在が確認された(写真-1)。

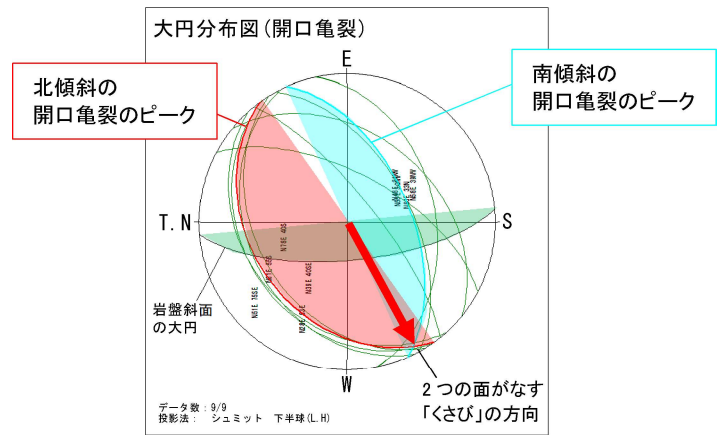
図-2 岩盤斜面の開口亀裂を表現したステレオネット

岩盤露頭で確認された開口亀裂の走向傾斜をステレオネットに表現すると、2群の亀裂面に規制されたくさび形状のブロックが存在することが解った(図-2)。

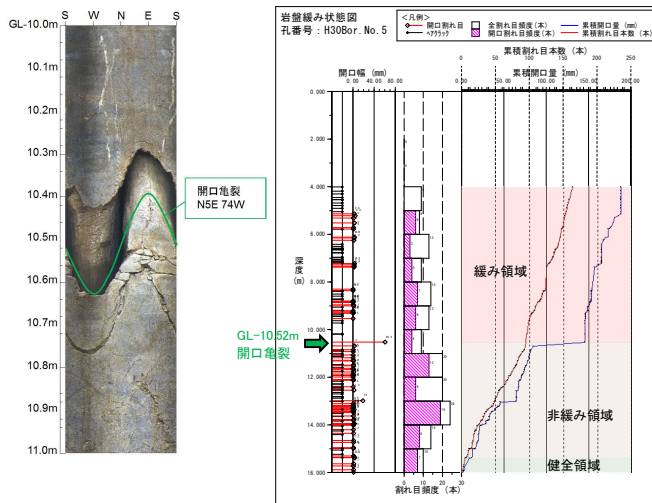
図-3 孔内展開画像および岩盤緩み状態図 (H30Bor.No.5)

- ・全ての不連続面の走向傾斜は N43E35NW をピークとし、岩盤斜面に対して流れ盤を成す。
- ・GL-10.52m に開口量60.9mm の開口亀裂(N5E74W)が確認された(図-3)。
- ・GL-10.52m 以浅の亀裂本数は69本で、総開口量は102.8mm に達するため、緩み領域と判断した(図-3)。

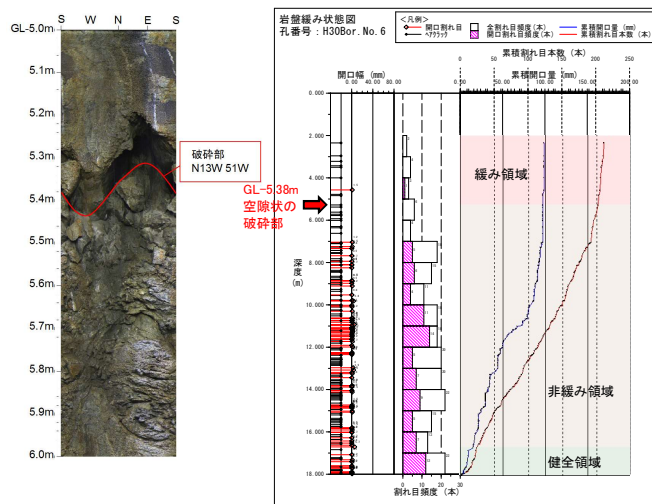
図-4 孔内展開画像および岩盤緩み状態図 (H30Bor.No.6)

- ・全ての不連続面の走向傾斜は N72E40S と N66E30S をピークとし、岩盤斜面に対して受け盤を成す。
- ・GL-5.38m に空隙状の破碎部(N13W51W)が確認された(図-4)。
- ・GL-5.38m 以浅の亀裂本数は14本で、総開口量は1.5mm である。空隙状の破碎部より上位の岩盤は、亀裂本数は少ないが浮石状のため、緩み領域と判断した(図-4)。

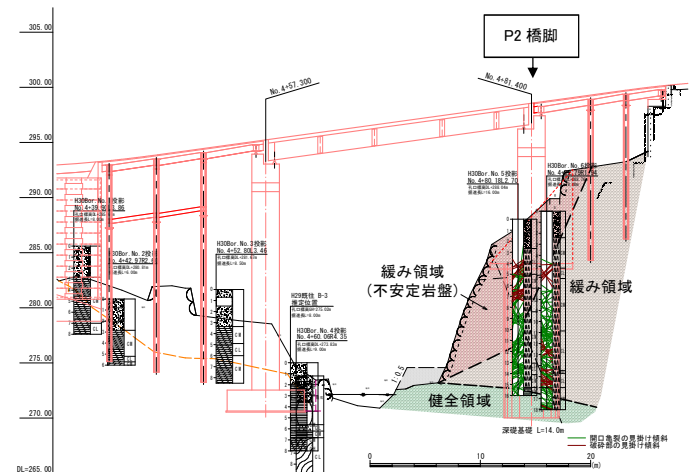
図-5 岩盤斜面の緩み領域

先行調査、地表踏査およびボアホールカメラ観察の結果を総合的に解析すると、P2橋脚計画地の岩盤斜面は、地表部から順に「緩み領域(不安定岩盤)」、「非緩み領域」、「健全領域」の状態を呈していると考えられる。

緩み領域は著しく開口した亀裂に規制されており、不安定な状態を呈している。緩み領域のブロック形状は、露頭で計測した亀裂の走向傾斜から「くさび形状」を成している可能性が高いと考えられた。非緩み領域には亀裂が発達するが、亀裂方向が受け盤や、斜面末端より下方に向かう流れ盤となるものが多いため、緩みの程度が低いと判断した。健全領域は岩盤の新鮮部になるため、堅固な支持層として評価した。

当初、P2橋脚の基礎形式はN値50以上の岩盤部での直接基礎を想定していた。しかし、今回の調査結果から想定より深い深度に健全な支持層が分布することが判ったため、岩盤斜面の安定性と経済性を鑑みて、P2橋脚の基礎形式は複数案の中から深礎基礎が採用された。
