ダム建設予定地におけるトラブル事例と再発防止策

川崎地質㈱ ○亀卦川 茂彬, 太田 史朗, 榊原 信夫, 原 勝宏, 宮崎 靖二

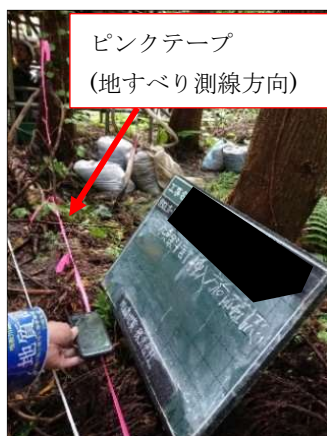
図-1 測線方向設定状況

ガイド管を孔底まで設置した後、足場外に地すべり測線に沿ってテープを設置し、ガイド管の溝が測線方向を向いていることを確認した(図-1)。

1 週間後、ガイド管の孔底状況を確認しようとしたところ、設定した測線から北に 30° 回転していた。

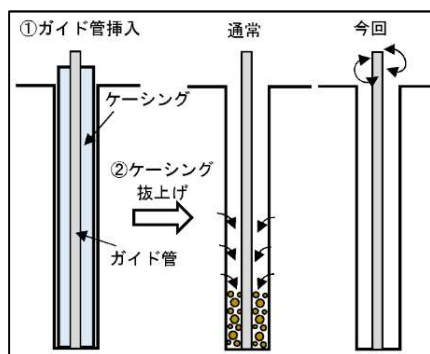
図-2 ガイド管設置における原因概要

通常、ケーシングを抜管すると孔壁が崩壊し、ある程度ガイド管が固定される。ところが、当該孔では孔内状況が良好で孔壁が崩壊せず、ガイド管が回転しやすい状態であった(図-2)。そのため、グラウト材の未充填部への流動が発生した、グラウトホースがねじれていた等、複数の要因が重なり元の方向から回転してずれてしまったと考えられる。

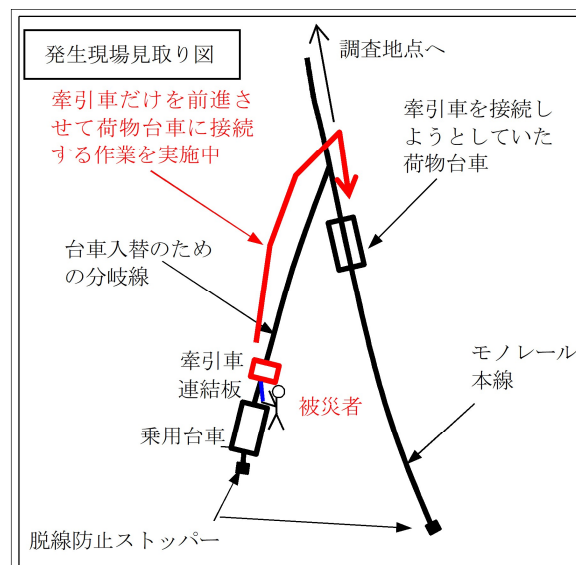
図-4 発生現場見取り図

牽引車に接続していた乗用台車を取り外し、資機材の搬出作業用の荷物台車に交換する作業を社員(被災者)が 1 人で行っていた。その際、台車側の連結板を外して左手に持ち、牽引車を前進させようとして走行レバーの操作を誤り、牽引車が後進した。それによって、被災者の左手および左足大腿部が牽引車と台車の間に挟まれ負傷した(図-4~5)。

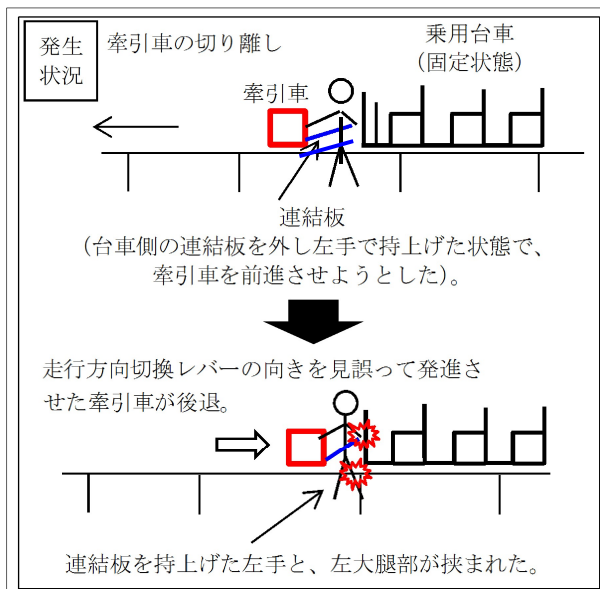
図-5 発生状況概要図

- ①入社1年目の社員が、作業頻度の少ないモノレール台車の交換作業をひとりで行った結果、「ながら作業」となり指差確認の不徹底も相まって、走行レバーを後進に入れたまま発進する誤操作が生じた。
- ②新規入場者教育でひとり作業での危険性を周知し、ふたりで作業するよう指導していた。しかし、モノレール作業の手順書に台車交換の危険性について明記されておらず、被災者のひとり作業の危険性の認識が不十分であった。
- ③本作業の熟練者とともに作業をする予定であったが、別の作業のため一時的に事故現場から離れた。夕方の作業終了に近い時間帯であったことから、疲労や早く作業を終了したいという心理と、ひとりでも大丈夫だろうという油断から作業をしてしまった（被災者談）。

- ①走行レバー（前進・後進）とチェンジレバー（低速・高速）は、位置が近く上下の関係にあり、見間違えしやすかった。
- ②本来切り離さない台車側の連結板を切り離した結果、牽引車に付属する連結板を左手で支える必要が生じ、誤って後進させた牽引車と台車に左手が挟まれた。
- ③作業手順書の留意事項として「ひとり作業禁止」の明記が無かった。
