## 再滑動した地すべり範囲特定のための調査事例

川崎地質㈱ ○有須田崇弘、山地孝昌、小長谷陸、高梨俊行

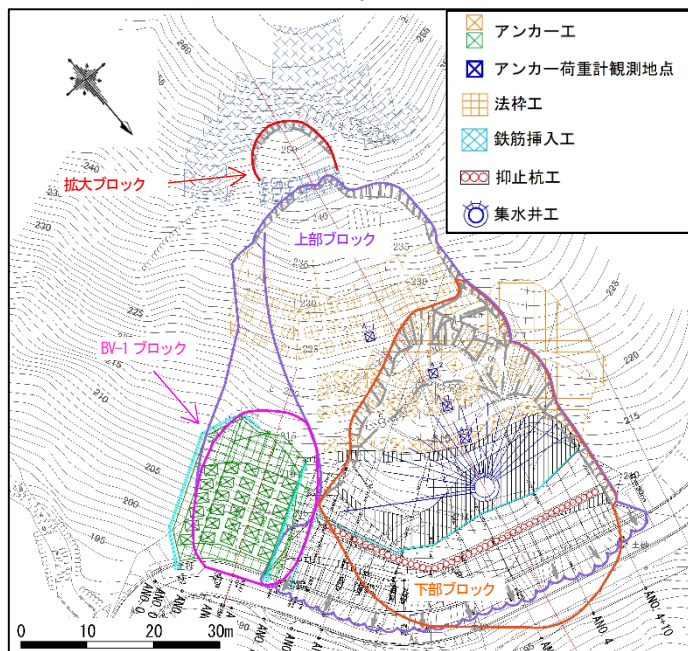
図-1 対策工施工工区

地すべり範囲は、斜面上部から拡大ブロック、一体化ブロック（上部ブロックと下部ブロックを連結したブロック）、起点側に BV-1 ブロックが設定された（図-1）。

対策工事として、アンカー工、抑止杭工、集水井工、横ボーリング工等の対策工が施工された。

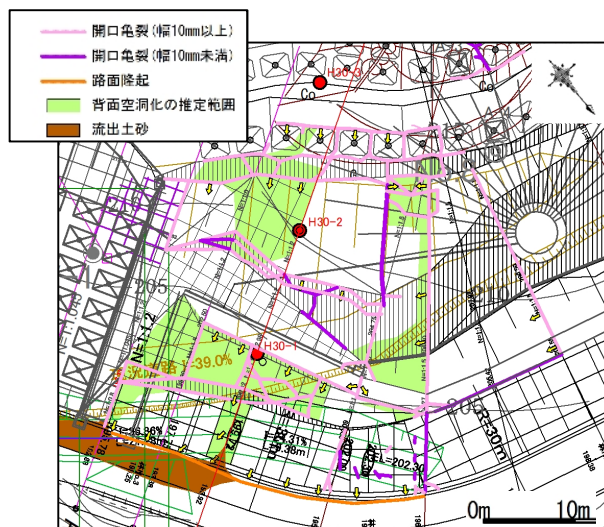
図-3 地表踏査結果図

地表踏査により確認された変状について、以下にまとめる。図-3 に地表踏査の結果図を示す。

- ・アンカー工：法面傾斜方向への変位。受圧板背面の空洞化。
- ・モルタル吹付工：上部斜面の押し出しによる、亀裂および隆起。  
その背面は、土砂流出による空洞化。
- ・法枠工：接続部の開口と損傷。開口部からは土砂の流出、堆積。
- ・林道：舗装面の隆起によるアスファルトの破損。

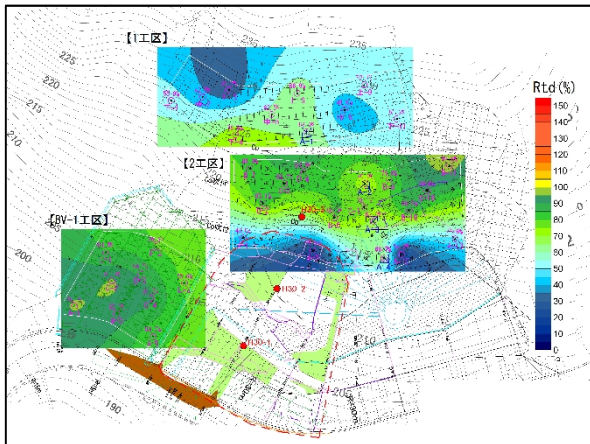
図-4 設計アンカー力比分布図

図-4 に本試験に基づく設計アンカー力比分布図を示す。

1 工区：全体的に設計アンカー力比 50%前後の残存引張力。左側の上段ならびに右側の中段にかけて設計アンカー力比 50%を下回るアンカーが分布。

これは、受圧板の背面が洗掘されたため、残存引張力の低い領域ができた可能性がある。

2 工区：1 段目の設計アンカー力比が 30%前後の残存引張力。このことは、1 段目直下に施工されていたモルタル吹付工の背面が空洞化しているためと推察される。

BV-1 工区：設計アンカー力比が 90～80%前後の残存引張力。

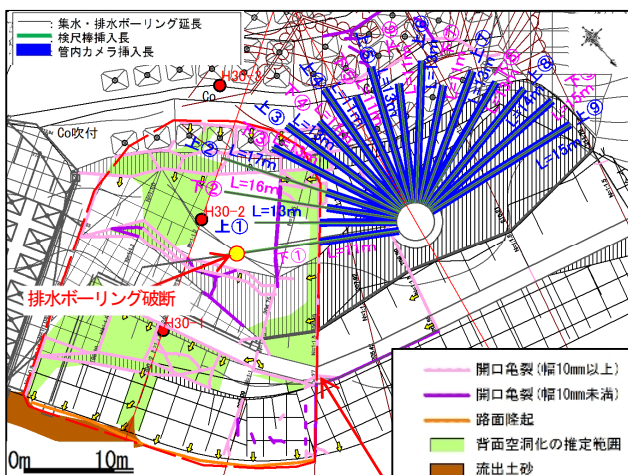
図-5 調査平面図

管内カメラ観察では、地すべり範囲を横断する排水ボーリングの破損が確認された（図-5・図-6）。

以上の結果に基づき、平成 30 年の豪雨で顕在化した地すべりブロックは最大層厚 6.7m、最大幅 30.0m の範囲であることが判明した（図-5 の赤破線の範囲）。

推定した地すべりブロック

現在、応急対策として押え盛土工、集水井工の排水ボーリング工の付替えを計画している。後続業務においては、本調査期間中に確認されなかった地すべり変位、および地下水位状況を多雨期の動態観測により確認したうえで、安定解析を行い、対策工の詳細設計を行う予定である。

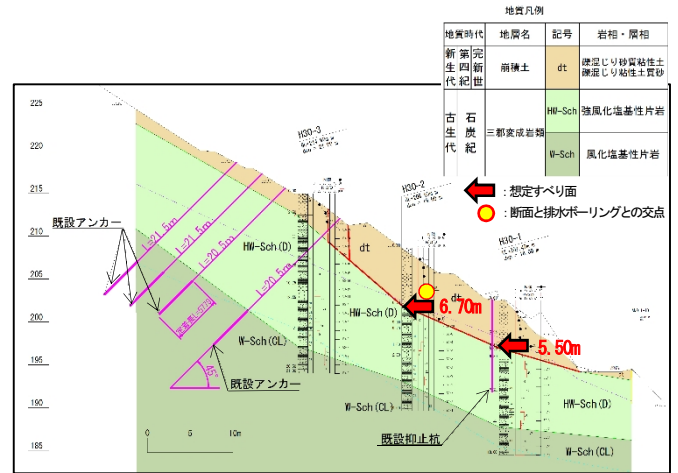
図-6 地質断面図

各孔におけるボーリングコア観察の結果、すべり面の深度は、破碎帯が確認された最深深度（移動土塊／不動岩盤の境界位置）とした（図-5・図-6）。
