ため池における漏水原因の調査事例

川崎地質(株) ○増田 雄一、田中 英之、佐藤 祥昭

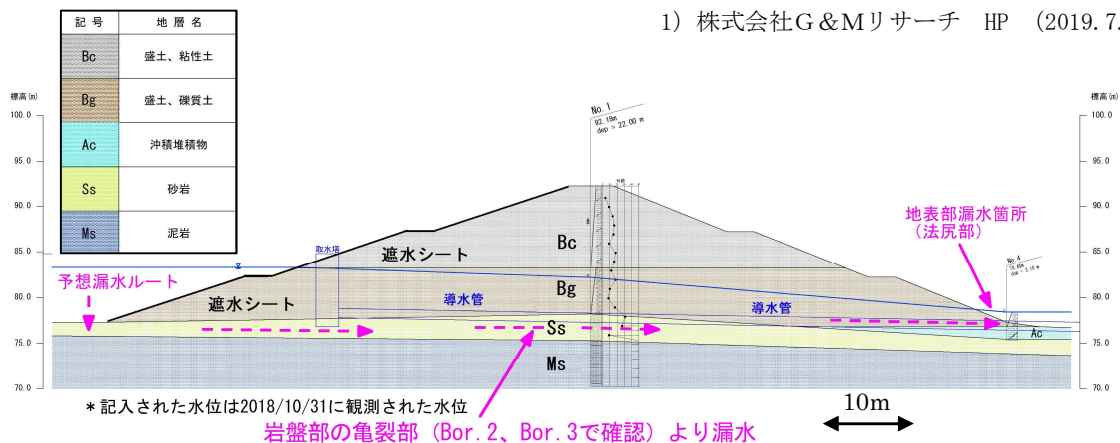
図-6 漏水ルート図

多点温度検層の結果から、地下水の流動が確認された地点および深度を、表-1に示す。2箇所とも基礎地盤の亀裂部に該当し、ため池の漏水箇所となる可能性が高い。そのため、本地点で流向・流速の測定を実施した。その結果を、表-2にまとめる。2箇所とも、速度 $V=10\sim32\text{m/day}$ と速い流速、流向は概ね $W\rightarrow E$ （ため池の上流から下流）を確認、本地点が漏水箇所と判断した。

写真-1に、漏水箇所となった Bor. 2、GL-14.5m 付近のコアの状態を示す。周辺の亀裂から、地下水流動層を形成していたと考えられる。図-6に、堤体全体の漏水状況を推定し、まとめた結果を示す。
