## 宅地造成エリアに生じた道路変状における調査事例

中央開発(株) 竹林 剛

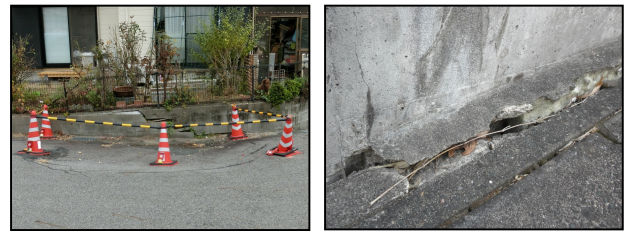
写真-1 現地踏査写真

中央の住宅南西部付近で、道路が周囲より沈下し、住宅擁壁が変状していることが確認できた(写真-1左)。その他、道路に亀裂や補修跡があることも確認できた。また、南東側の住宅において、擁壁と側溝に隙間が生じていることや、道路にくぼみが確認できた(写真-1右)。

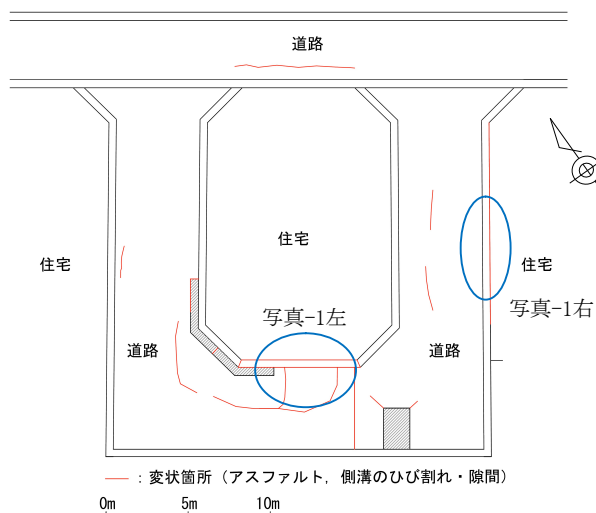
図-2 現地踏査結果図

調査実施前に現地踏査を行った結果を図-2に示す。

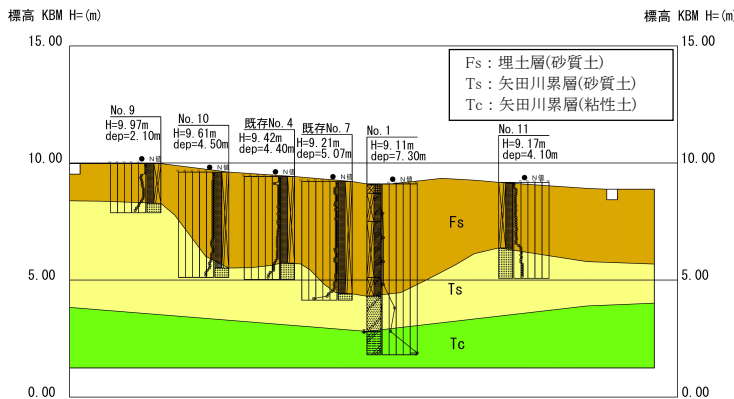
図-4 地質断面図（一部抜粋：縦横比1:1）

本調査で確認された地層構成は図-4に示すように、調査深度内において、上位から埋土層、更新世から新第三紀鮮新世の矢田川累層（砂質土、粘性土）を確認した。

実施した2本のボーリング結果から、くぼみ等の変状として現れる箇所の軟弱層厚は概ね深度5mまでであり、道路にひび割れ等が生じていない場所でも、簡易動的コーン貫入試験結果から、浅くても深度2m程度まで埋土層が分布するものと推定できた。埋土層の層厚は相対的に対象地西側及び南東側で厚く、層厚が厚い部分に道路の変状が見られた。

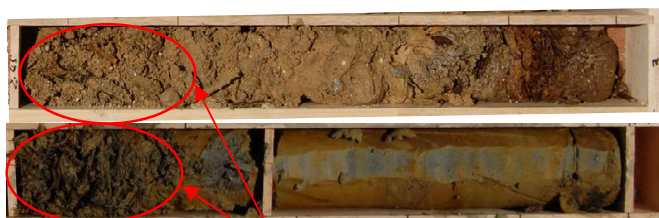
図-5 採取コア（コア写真から抜粋）

2本のボーリングによって確認した埋土層厚は4.7～4.8m、表層5cm程度がアスファルトであり、以深は砂礫、礫混じり砂、粘土質砂で、N値は概ね1～2を示し、非常に緩いことが判明した。また、採取したボーリングコアから、深度2.45～4.7m間において、竹片及び竹の繊維、植物根が混入していた（図-5）。簡易動的コーン貫入試験においても、浅くて深度2m、大半の地点で深度3～5m程度までN値が5未満を示すことが伺え、対象地全域に厚く堆積していることが推定された。

竹片等が多く混入する

（上部：No.1深度2.45～3.0m 下部：No.2深度4.45～5.0m）

本調査の結果から、変状を生じた箇所の地層がN値2程度と非常に緩い砂質土であり、且つ造成時に仮置きした竹の破片等を多く含む地層が深度2.45～4.0m間に分布することが明らかとなり、造成時に十分な締固めが行われていないものと判断される。

従って、造成時に施工業者が人為的に地山の表層部を掘削して緩い砂質土で埋戻し、深度2.5m以深に竹片等が多く含まれていることが、地盤沈下の主な原因であると推測される。
