盛土内の地下水挙動の調査事例とその考察

株式会社リクチコンサルタント

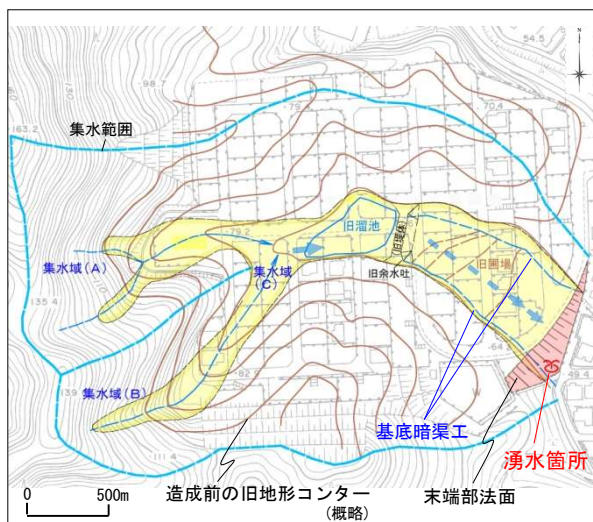
図-1 集水域および地下水流動の推定経路図

造成地周辺における集水域および地下水流動の推定経路を図-1¹⁾に示す。今回、湧水が発生した箇所は、谷部を造成した盛土(図中の黄色でハッチング)の末端部法面に位置する。造成前は、谷の中流部に溜池があり、その下流にあった水田用水に利用されていた。

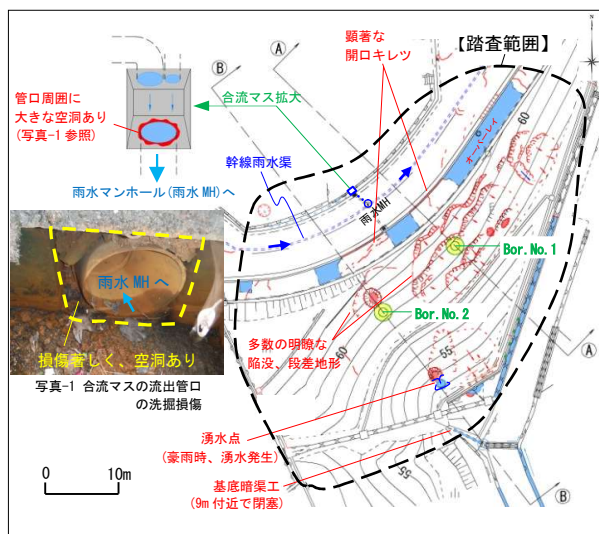
図-2 盛土部平面図及び地表踏査結果図

- ①宅地側からの暗渠と道路側溝の合流マスは、雨水渠への流出管口が著しく洗掘損傷(写真-1参照)
- ②盛土肩の歩道、路側部に開口キレツが雁行状に発生
- ③盛土法面に明瞭な陥没や引張りによる段差地形が多数発生
- ④盛土の中腹付近に湧水跡があり、豪雨時にはこの箇所から湧水を確認
- ⑤盛土尻に設置されたφ300 基底暗渠工は、口元から約9m付近で土砂堆積により閉塞

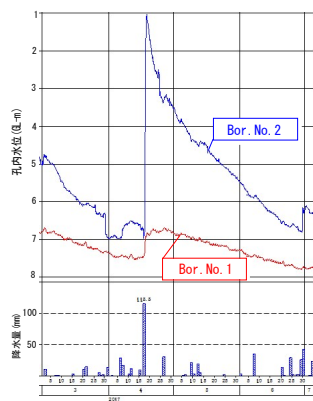
図-3 孔内水位変動図²⁾

図-3に下記2箇所のボーリング孔における孔内水位変動図を示す。
[孔内水位の状況]
降雨に伴い Bor. No. 1孔は、緩慢な水位変動に対し、Bor. No. 2孔では急激な水位上昇が生じている。

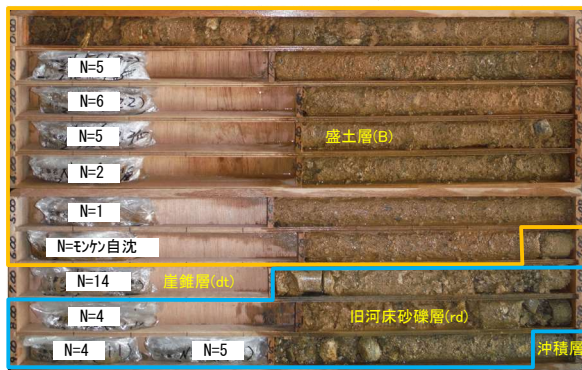
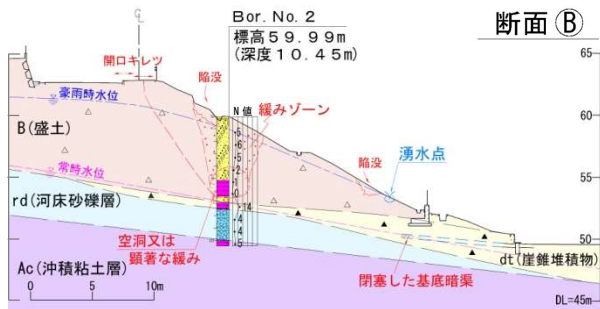
図-4 地質断面図及びコア写真(Bor.No.2)

- ①ボーリング地点での盛土層厚はほぼ7m程度であり、旧地形の谷奥部に向けてやや厚くなる。
- ②盛土の土質性状は、全体に少量の礫を混入し、N値5~8の緩い砂質土からなる。なお、旧地盤との境界直上には、厚さ1.5m程度の砂質シルト状を呈する高含水の軟質土が存在。特に、陥没箇所に位置する Bor. No. 2 では、N値0~2と非常に軟質である。
- ③旧地盤の地質は、山地に隣接する Bor. No. 2 は薄い崖錐層が分布するが、谷の中央部にあたる Bor. No. 1 では欠如している。
- ④崖錐層の下位は、旧河床礫と考えられる砂礫層が2.5m程度の層厚で分布し、最下位は埋没谷に堆積した沖積粘土層からなる。

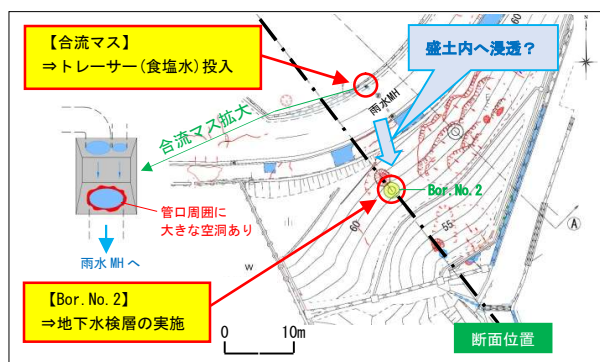
図-5 調査位置図

洗掘損傷の著しい合流マス(写真-1参照)は、降雨時に側溝及び宅地側暗渠から流入した水が、損傷部を通して盛土内部へ浸透しているか否かを確認する目的で実施した。試験位置を図-5に示す。

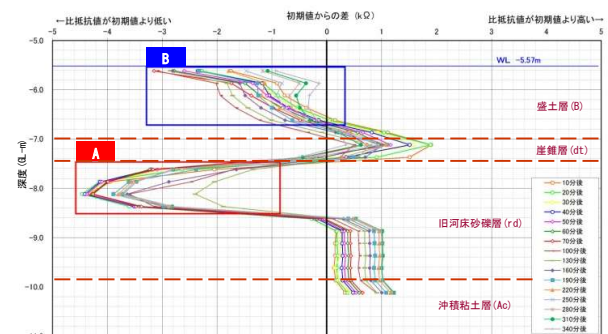
図-6 トレーサー試験 測定結果図(Bor.No.2)

合流マスからトレーサー(食塩水)を投入したところ、孔内水の比抵抗値に明瞭な変化が認められた。トレーサーが検出されたことから、合流マスへ流入した水は、マス流出管口の損傷部から漏水し、盛土内へ短時間に供給されていることが分かった。

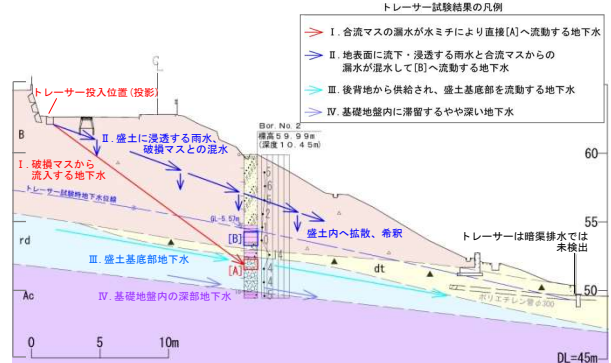
図-7 トレーサー試験結果の概要断面図

図-7に示すように、今回の結果から盛土内の地下水挙動は、以下の4つに区分されることが分かった。

I : 合流マスの漏水が、水ミチにより直接 [A] へ流動する地下水。

II : 盛土表面を流下、浸透した雨水と合流マスからの漏水が混水して [B] へ流動する地下水。

III : 後背地から供給され、盛土基底部を流動する地下水。

IV : 基礎地盤内に滞留するやや深い地下水。

以上より、盛土直下の崖錐層が不透水層をなし、地下水は盛土と旧地盤内に賦存する2層構造であることが明らかとなった。また、経年的に不透水層の一部が破壊され水ミチを形成し、合流マスから漏水が直接、旧地盤内へ供給されるようになったと推察される。

豪雨時に地下水流動が顕著であった旧河床礫層に、基底暗渠工の閉塞並びに、合流マスからの漏水が加わり、盛土内は、大きな地下水位の変動が繰り返されている。その水頭変化により、盛土の土砂分が流出し、次第にゆるみが進行、一部に空洞を生じることで盛土に沈下、陥没及び湧水といった変状が生じていると考えられる。

漏水が生じる合流マスを補修し、その効果判定を行うと共に、地下水流動層を考慮した水抜きボーリング工の追加対策を提案した。
