盛土施工箇所下流域におけるアルカリ側に 基準値を超過した表流水発生の原因考察

(株)荒谷建設コンサルタント ○寺岡 康一郎, 酒井 一宏

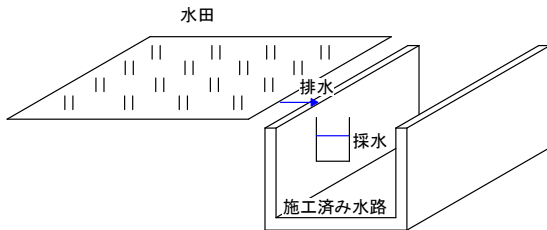
図-2 詳細調査② 模式図

いずれの試料も基準値内となった。(図-2、表-2)

| 観測箇所 | 気温 (°C) | 水温 (°C) | pH | |
|---|---|---|---|---|
| ② | 水田排水流入箇所 | 27.0 | 30.2 | 7.16 |

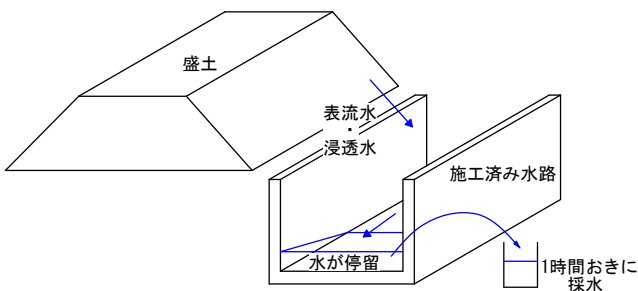
図-3 詳細調査③ 模式図

アルカリ側に基準値超過を確認した地点で試験を実施した。日中の観測では、pH が基準値をアルカリ側に超過した。日光が当たり続けた16時ころにピークを迎え、最高値 pH9.31 を記録した。日陰になった17時以降 pH は下がり始め、19時以降は基準値内となった(図-3、図-4)。

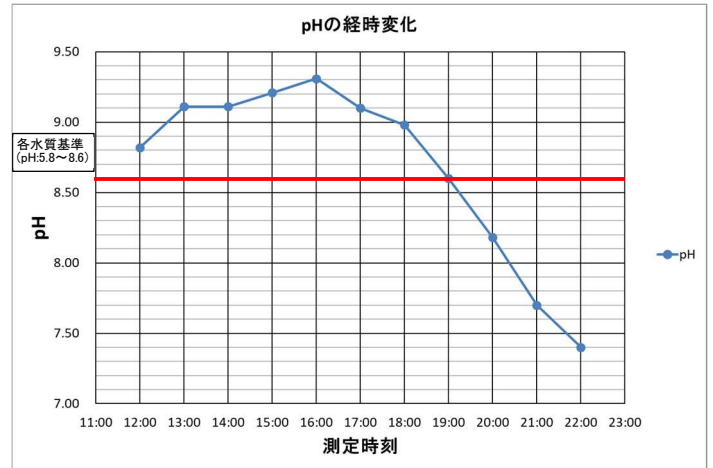
図-4 日中から夜間にかけての pH 経時変化

詳細調査①及び②では、明確な原因の特定はできなかったが、詳細調査③の結果から、pH が日光の当たっている間は上昇、日光が当たらなくなってからは下降するデータが得られた。したがって、表流水の pH がアルカリ側に超過した原因は、藻類の光合成であると結論付けた。
