ダム監査廊における揚圧力観測孔からの噴砂対応事例

川崎地質（株） 福田 耕太

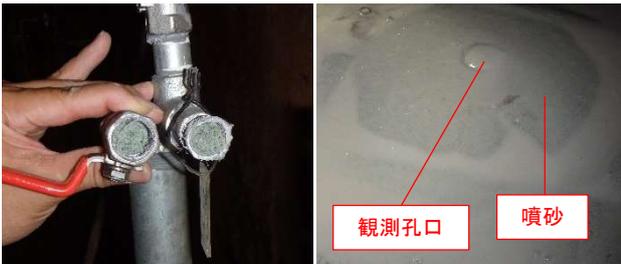
- ① ボーリング作業時に噴砂発生孔を含む近辺の孔から有毒ガス（メタン・一酸化炭素・硫化水素）の発生が確認された。特に噴砂発生孔からは非常に高いガス濃度（メタン最大58%LEL）が検出された。
- ② 計器設置完了1ヶ月後、揚圧力計から湧水が排出されていないとの報告を受けた。
- ③ 現地を確認した結果、計器配管内に土砂が詰まっていることが確認されたため、配管内を洗浄し、湧水の排出を確認した。また、観測孔口を開放した際に土砂が噴出したが、すぐに収まった（写真-1）。
- ④ 後日、再度土砂による配管及び観測孔内の閉塞（図-1）と土砂の大量噴出が確認された。土砂は粒子が細かく灰白色を呈しており、カーテングラウト材が流出した可能性が考えられたため、小型カメラによる孔内確認及び噴砂の成分分析を実施した。

写真-1 配管内閉塞状況及び土砂噴出状況

- ・対応：配管内を洗浄し、湧水の排出を確認。湧水に砂は混じっていないことを確認。
- ・要因：孔底付近のスライムが湧水圧に伴う孔底からの水流により巻き上げられ、噴出したと推測。

配管を分解し、配管内閉塞箇所の土砂を取り除き排水を確認したが、後日繰り返し閉塞が発生したため、一時的な効果にとどまった。

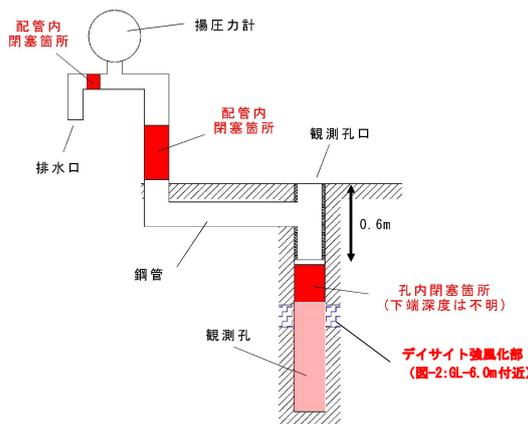
図-1 配管内等閉塞箇所模式図

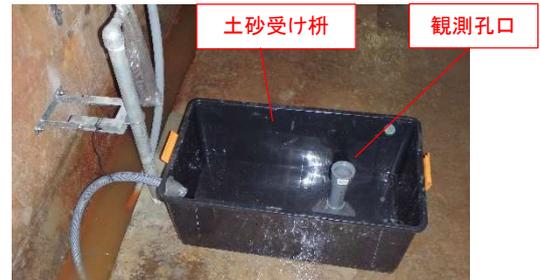
- ・対応：観測孔内にも土砂が詰まっていたため、観測孔口を開放し、土砂受け枡を設置（写真-2）。
- ・要因：強風化部の孔壁が崩壊し、湧水圧に伴う水流により巻き上げられ、噴出したと推測。

写真-2 土砂受け枡設置状況

土砂受け枡の設置により、監査廊内排水路及び排水ポンプへ土砂が流入・目詰まりし、排水が滞る事態は避けられた。噴砂の排出量は土砂受け枡（1.0×0.5×0.5m）をほぼ満杯にする量であり、観測孔の容積（φ66mm×8.5m）を大幅に超過しているため（写真-3）、掘削時のスライムが残留していた可能性は低いと考えられた。

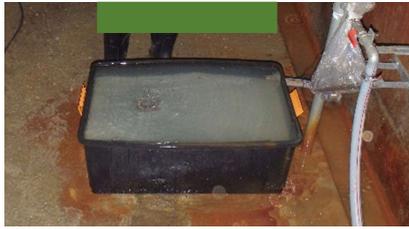
写真-3 土砂受け柵堆積状況

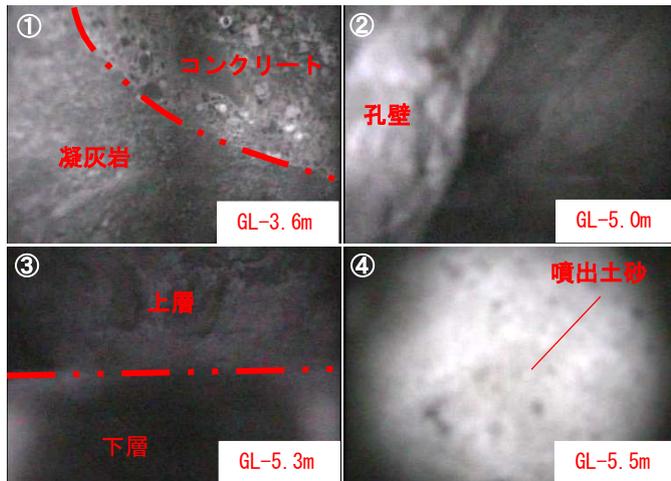
エアリフトによる孔内洗浄後に小型カメラ観察を実施した結果、孔内全体の亀裂からのガス噴出及び孔内水の濁りにより明瞭な画像は得られなかった。また、GL-5.0m付近で孔壁が崩れていることが確認できたが、極一部であり、噴砂の排出量から供給源である可能性は低いと考

えられた。GL-5.5m 付近で噴砂が沸き上がるような状況が確認でき、これより下位では濁りにより観察不可能であった（写真-4）。なお、隣接する他2孔（図-2）では同様に孔内全体の亀裂からガスが噴出していたが、孔底まで確認でき、噴砂や孔内の堆砂等は確認できなかった。

写真-4 小型カメラによる孔内観察結果（動画より抜粋）

- ①側方画像：堤体と基盤岩は密着している
- ②側方画像：孔壁の一部が崩壊している
- ③側方画像：地下水の境界。上層は透明、下層は濁る
- ④鉛直下方画像：土砂が沸き上がる

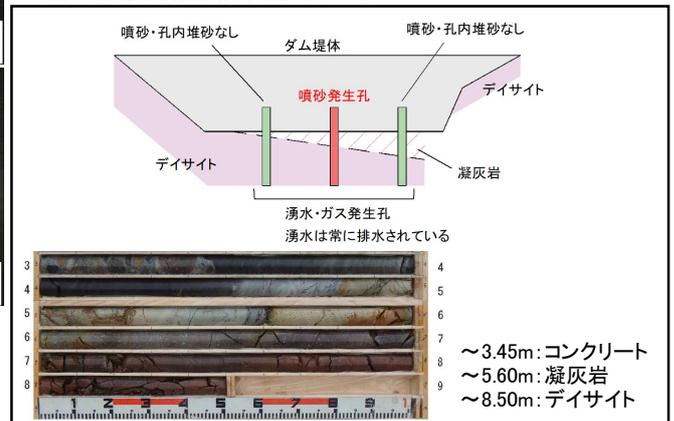
土砂大量噴出の原因としてカーテングラウト材の流出が懸念されたことから、噴砂の供給源を特定するため、噴砂及び比較対象として観測孔掘削時に得られたボーリングコア（凝灰岩・デイサイト）（図-2）に対しFP法蛍光X線分析（XRF）及びX線粉末解析（XRD）を実施した（表-1）。分析の結果、噴砂の構成元素のうちCaOが非常に少ないため、グラウト材の流出である可能性は考えにくい。また、凝灰岩及びデイサイトと比較すると、Al₂O₃等に差異が認められた。構成鉱物ではQz及びKfが減少し、PyやSm及びRecの粘土鉱物がやや多く含まれる。

以上の結果と、調査地のダム基礎岩盤は新第三紀凝灰岩及びこれに貫入するデイサイトからなることから、貫入に伴う熱水変質による軟質部が亀裂等を伝わって流出した可能性が高いと考えられる。なお、噴砂発生孔では貫入境界面（図-2：5.6m）は密着していると判断されるため、貫入境界面と連続する開口亀裂から、湧水に伴って軟質化した土砂が流出したと考えられる。

図-2 地質断面模式図及び噴砂発生孔コア写真（3~8.5m）

本業務では当初想定されていなかった観測孔からの噴砂への対応及び要因・供給源の特定を行った。その結果、噴砂発生メカニズムは、地下水中で気化したガスの上昇や湧水圧に伴う孔口に向かう水流によって、貫入境界部の熱水変質に伴う軟質化した土砂が観測孔内に流入し、噴砂したと考えられる。また、噴砂の供給源は周辺の熱水変質帯の一部と推測されたことから、土砂供給量が不明なため噴砂を防ぎながらの揚圧力計観測は困難であるとの結果となった。さらに、噴砂発生孔の孔口部を塞いだ場合、亀裂等を伝わった噴砂により隣接する2孔が閉塞する可能性があり、業務完了後一定期間の経過観測が必要だったことから、業務完了後も引き続き観測孔口を開放・土砂受け柵を設置し、定期的に柵の清掃・配管の点検が必要である旨を発注者へ提案した。なお、懸念されていたグラウト材の流出の可能性は否定でき、また、排水路・排水ポンプの土砂の流入による目詰まりといった直接的な被害も軽減できたため、一定の対応効果は上げられたと考えられる。
