## ため池改修のための地質調査事例

基礎地盤コンサルタンツ株式会社

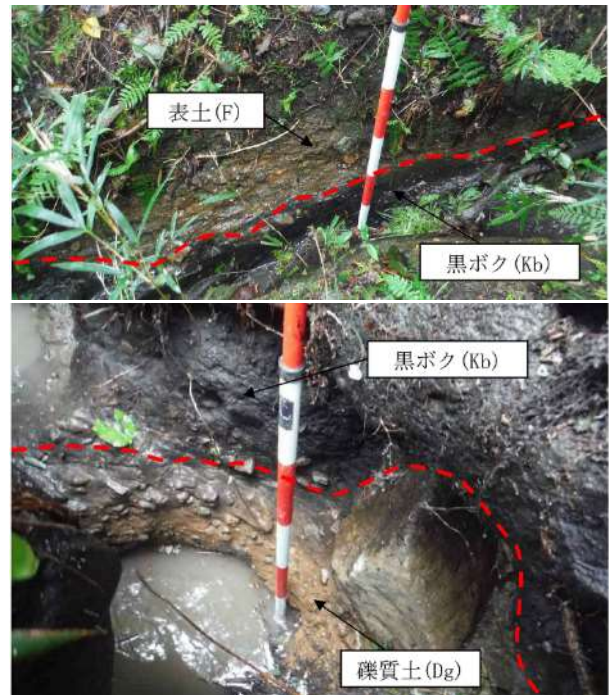
図-2 露頭部の土層層序観察（副堤付近水路）

調査地表層には、大山を起源とする黒ボク及びローム層が被覆し、その下位に背後の山地に分布する中生代白亜紀前期の火山岩類及び堆積岩類の崖錐堆積物が分布している。副堤付近の露頭からも、以上の層序が確認された（図-2）。

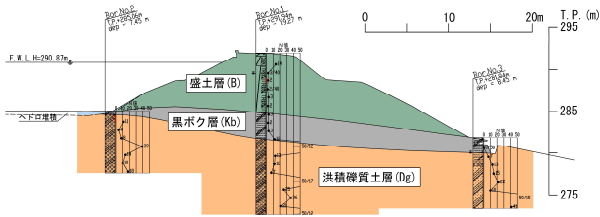
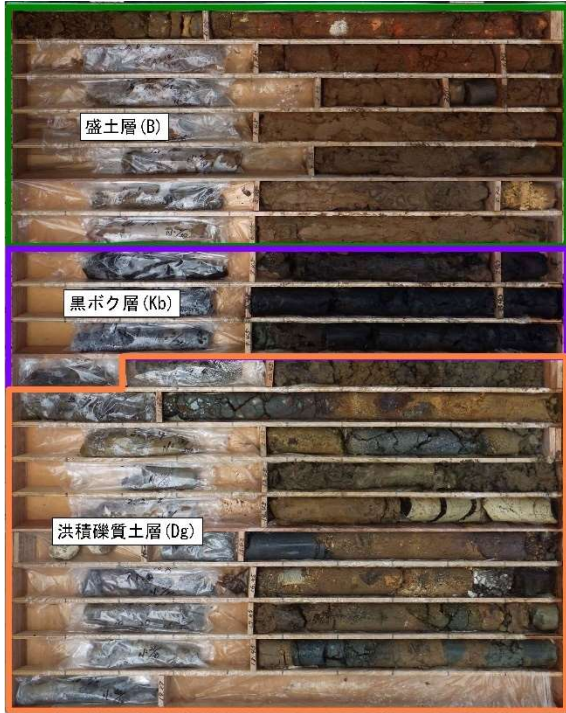
図-3 本堤土層想定横断面図及びコア写真(Bor.No.1)

本堤 Bor. No. 1地点では、 $N=2$ 程度と非常に柔らかい礫混じり砂質粘土からなる盛土層（B）の下位に、粘性が強く、含水の多い黒ボク層（Kb）が3m程度の層厚で存在している（図-3）。黒ボク層（Kb）は暗黒茶色を呈し、全体的に植物片を少量混入する。GL-10.20mより、玉石混じり粘土質砂礫を主な土質とする洪積礫質土層（Dg）が分布する。クサリ礫を多く混じり、マトリックスは風化により褐色化した粘土質細～粗砂を主体とする。GL-11.30m、12.60m付近に安山岩質の玉石、GL-14.70m付近に流紋岩質の玉石を介在する。

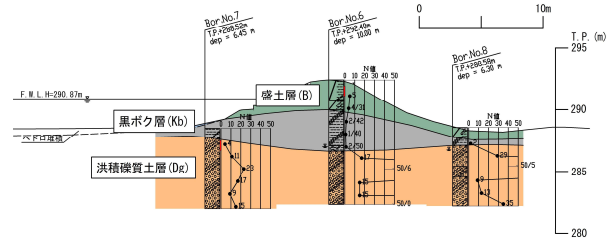
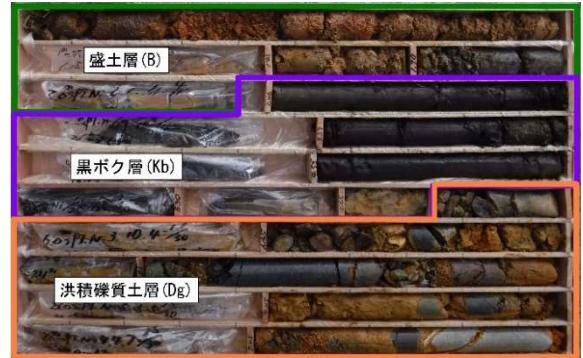
図-4 副堤土層想定横断面図及びコア写真(Bor.No.6)

副堤 Bor. No. 6地点では、本堤と同様に  $N=4$ 程度と柔らかい礫混じり砂質粘土からなる盛土層（B）の下位に、黒ボク層（Kb）が存在する（図-4）。GL-5.75mより、玉石混じり粘土質砂礫を主な土質とする洪積礫質土層（Dg）が分布しており、GL-7.35m、9.70m付近に安山岩質の硬質玉石を介在している。
