# 軟弱粘性土上におけるスパット台船の設置事例

中央開発株式会社 川渕 達也

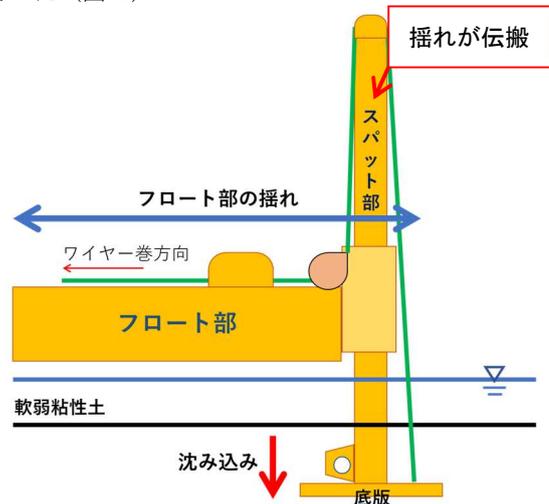
図-1 フロート部上昇時の概略図

沈み込みがなくなり、安定が確認されたところで、4箇所同時にフロート部を上昇させた際、フロート部が上昇せず、相対的にスパット部が沈み込んだ（図-1）。原因として、フロート部の上昇に伴う水平の揺れがスパット部に伝わることで、軟弱粘性土層に沈み込んでいったと考えられた。スパット部が1.7～2.2m程度沈み込んだ所で安定し、スパット台船を立ち上げた。調査の結果、N値0の粘性土が確認され、特に河床の表層3m程度は非常に軟弱であった（図-2）。

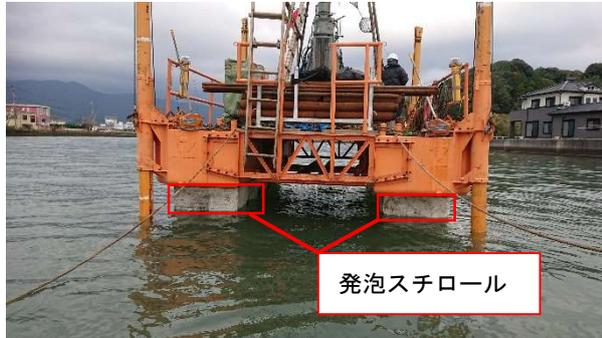
写真-2 発泡スチロール結束状況

調査が完了しスパット台船を移動するため、フロート部を下降し、スパット部の上昇を行ったが、スパット部が上昇せず、フロート部が沈み込んだ。原因として、軟弱な粘性土が底版に堆積していること、底版と河床面が粘着していることから、フロートの浮力では引き抜けなためであると考えられた。そこで、フロート部の下部四隅に1m×2m×0.4mの発泡スチロールをラッシングベ

ルトにて結束し、フロート部の浮力の増大を試みた（写真-2）。また、堆積した粘性土を除去するためダイバーを手配し、エアポンプによる底版・スパット部の洗い出しを行った。

その結果、浮力が大きくなり、底版上の粘性土を除去したことで、スパット部が上昇し、スパット台船が浮遊し、移動可能な状態となった。

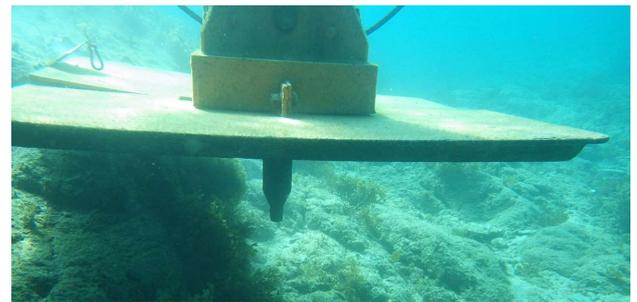
今回の調査において、スパット部の沈み込みが生じたために、工程の遅延、ダイバーの手配といった想定外の時間とコストを費やした。既往調査資料による調査法の確認や、既往柱状図における表層土質の確認が重要であるが、必ずしも既往調査が実施されている訳ではない。また、スパット台船の設置においては、今回の報告事例以外において、傾斜や障害物上での設置により、台船の転倒などが懸念される（写真-4）。

写真-4 転石上でのスパット台船設置事例
