老朽化した吹付モルタル法面の調査事例

株式会社東建ジオテック ○愛甲健太, 堀田政則

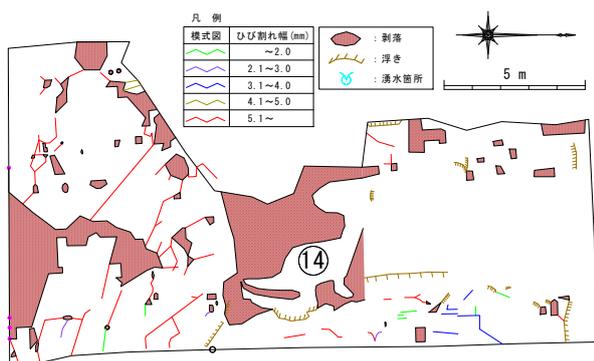
図-1 法面変状調査結果図の一部分(展開図番号 14)

変状調査の結果、ひび割れは法面全域において確認され、そのほとんどが開口しており、開口幅は5mmを超えているものが多く認められた。また、モルタルの浮きについては、ひび割れ沿い、剥落の周辺、小段肩付近に認められた。剥落はひび割れと同様、法面全域に認められたが、特に2段目法面においては広範囲に及ぶ剥落が認められた（図-1）。湧水については、法尻部において常時湧水が2箇所、降雨時湧水が1箇所確認された。

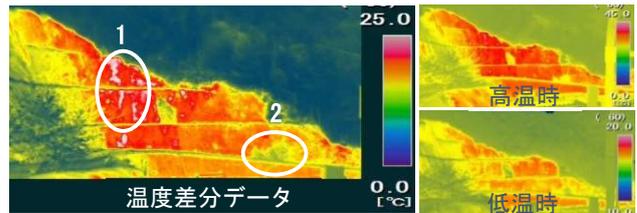
図-2 熱赤外線映像調査結果

図-2は、高温時（日中）と低温時（夜間）の温度差が最も大きい南向き法面の温度変化図である。この中で、白丸1の部分には、周辺に比べて特に温度差が著しい箇所として抽出された。このことから、この箇所では吹付背後が空洞化している可能性があると考えられた。これとは逆に、白丸2は、周辺と比べて温度差が小さい結果となった。これは、同箇所では湧水が確認されていることから、周辺が湿潤状態となっていることに起因するものと考えられた。

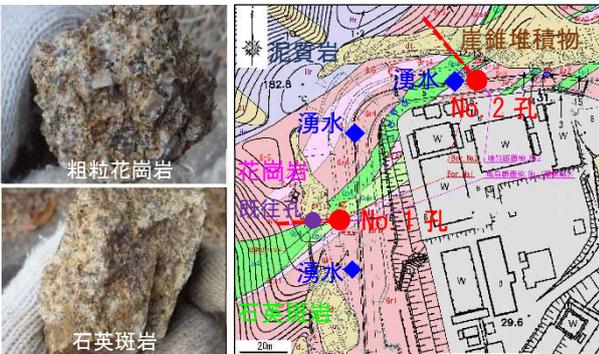
写真-3 岩石写真

周辺の地質は岩国岩体とよばれる広島型花崗岩からなり、後背の丘陵地には玖珂層群の泥質岩が分布している。今回の地表踏査によれば、当該法面には粗粒花崗岩が広く分布し、この花崗岩に石英斑岩の岩脈が複雑に貫入しているものと考えられた。花崗岩は全体的に風化し脆く、部分的に垂直性の細かい節理が発達していた。
