応用地質株式会社 ○牧 恭子, 大藪 剛士, 目吉 智

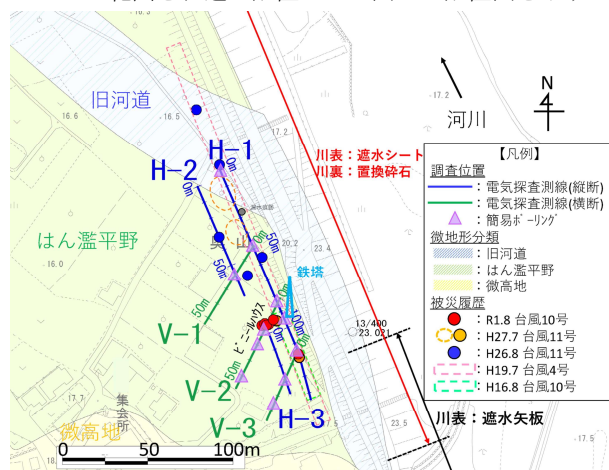
図-2 高密度電気探査測線配置図

堤内地における表層地盤構造を面的に把握するため、高密度電気探査は漏水箇所を中心に堤防縦横断方向に複数測線で行った。また、漏水は堤防法尻から1.5B（B：堤防敷幅）の範囲内に行き止まり構造が存在する場合に発生しやすいことから、堤防横断測線は川裏法尻から1.5Bの範囲を目途に配置した。図-2に配置図を示す。

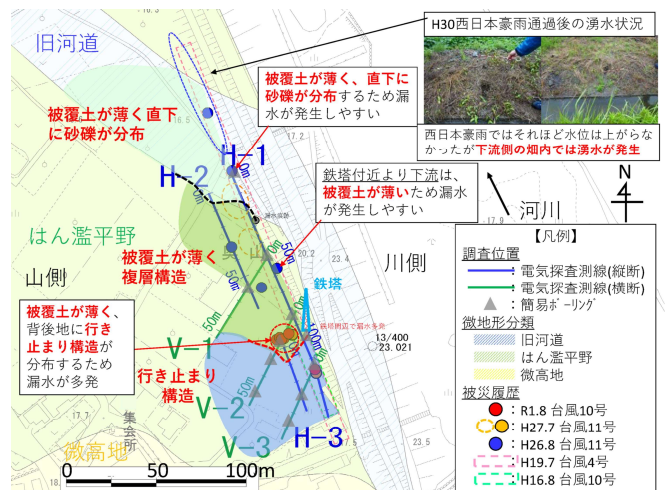
図-4 表層地盤と被災履歴の関係

図-4に6測線分の調査結果より推定した表層地盤構造と被災履歴の関係を平面図上に整理した。

鉄塔付近より上流側は被覆土が厚く分布し、漏水が発生しにくく、鉄塔付近より下流側は被覆土が薄く、漏水が発生しやすい地盤構造といえる。特に、令和元年の出水で漏水箇所が集中したビニールハウス内では、山側に向かって被覆土が厚く分布し、行き止まり構造となるため漏水が集中したものと考えられる。また、最下流側は被覆土が薄く、その直下には砂礫層が分布するため漏水が発生しやすいといえる。それほど水位が上昇しなかった過去の出水で湧水が発生する現象と整合する結果となっている。

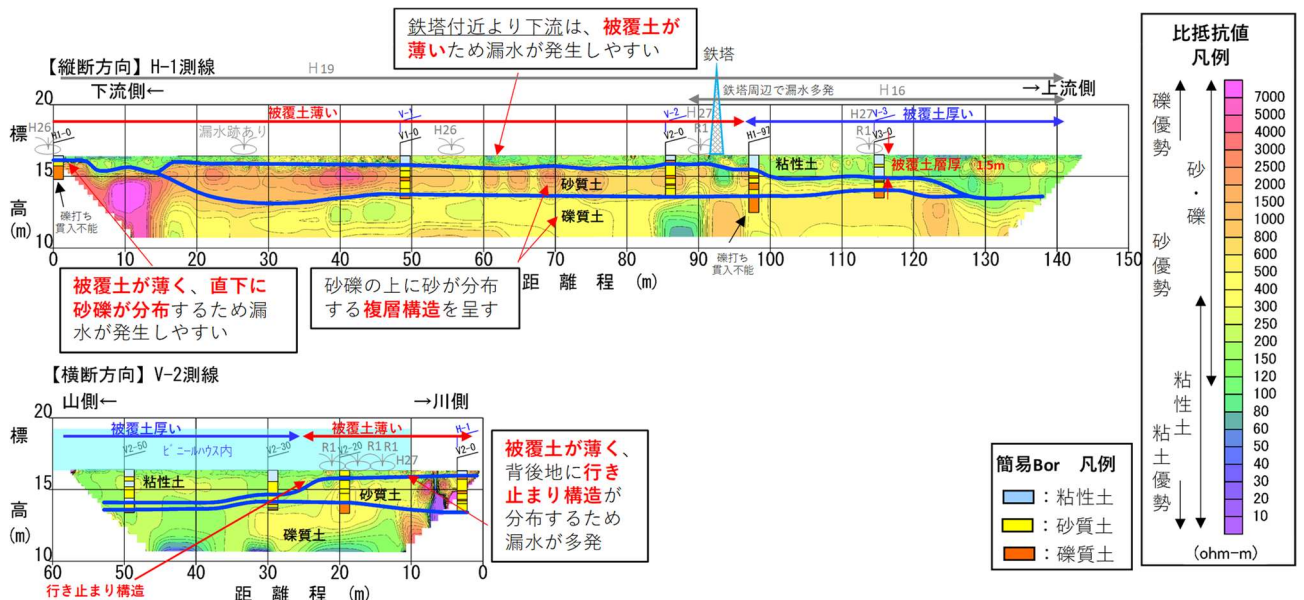
図-3 電気探査結果による表層地盤構造

図-3に電気探査結果より推定した表層地盤構造を示す。図中には実施した6測線のうち、代表的な2測線の結果を示す。調査地の基礎地盤は砂礫層の上に砂層が分布する複層構造を呈し、表層には被覆土（粘性土）が分布する。なお、砂質土に対し礫質土の比抵抗値が同等もしくは低い値を示すが、それは境界付近に地下水位が分布するためである。

H-1測線は、堤防法尻付近の堤防縦断測線である。被覆土は上流側で厚いが、漏水履歴が集中する鉄塔付近より下流側では全般に薄く分布する。また、最下流の測点0m付近は、被覆土直下に砂礫が分布する。

V-2測線は令和元年の出水で漏水箇所が集中したビニールハウス内の堤防横断測線である。川側では被覆土が薄い、山側に向かって厚く分布し被覆土層の厚みの変化点付近で行き止まり構造を呈している。漏水箇所は行き止まり構造の手前の被覆土が薄い箇所に集中している。
