## 滋賀県における斜面崩壊調査の事例

双葉建設(株) ○堅田 真路, 國本 次郎, 岩崎 哲雄

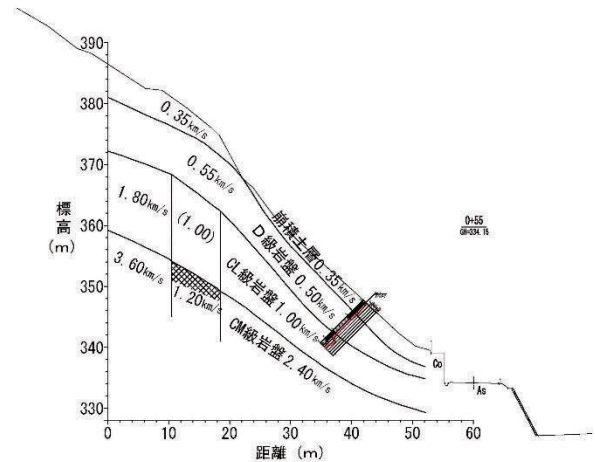
図-2 A地区の調査結果(速度層断面図)

A地区には中生代ジュラ紀の丹波帯の泥岩砂岩互層が分布する。当地区での斜面崩壊は地表面下の崩積土層及び強風化岩の表層崩壊的なものであった。この地層分布

を明確に把握するために斜めボーリング及び弾性波探査を行った。調査結果は図-2に示すとおりである。崩積土層とD級岩盤(強風化岩)の明瞭な分布を把握することができ、対策工法の検討が確実に進めた。対策工法としては、現場吹付法砕工と鉄筋挿入工を提案した。

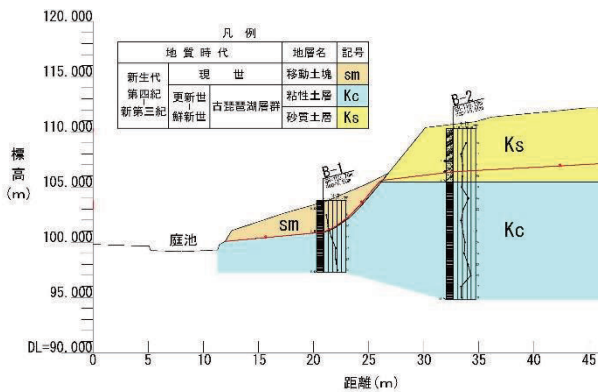
図-5 B地区における地層推定断面図

ボーリング結果による地層推定断面図は図-5 に示すとおりで、移動土塊(sm)、古琵琶湖層群の砂質土層(Ks)と粘性土層(Kc)の分布が確認された。移動土塊(sm)は元々は古琵琶湖層群の粘性土層(Kc)と見られ、豪雨時にKc層で崩壊が生じたと推定された。

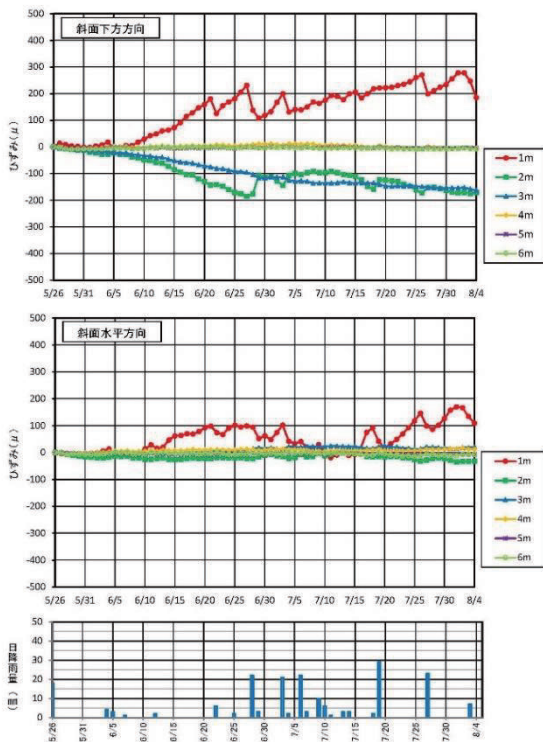
図-6 B地区におけるパイプ歪計観測結果<sup>2)</sup>

パイプ歪計の観測(図-6)においても GL-3.00m までの変位が確認され、sm 層及び Ks 層の滑落崖に対する対策工の検討が必要であると判断された。対策工法としては、鉄筋挿入工を提案した。

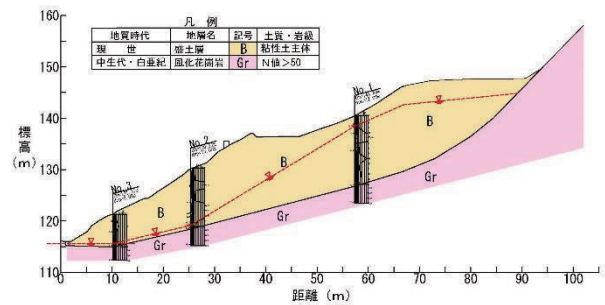
図-7 C地区における地層推定断面図

ボーリング結果による地層推定断面図は図-7 に示すとおりで、地下水位観測結果からの最高水位も記入した。盛土層(B)が層厚 6.35～13.70mと厚く分布し、その下位は基盤岩である風化花崗岩層(Gr)が分布する。崩壊は盛土層内で発生したと推定された。また、盛土法面の上方での地下水位が高いことも確認された。

調査結果のN値より内部摩擦角φを推定し、現況の安全率を 0.95 として逆算法で粘着力cを求めて、必要安全率 1.20 を確保できる対策工法の検討を行った。

対策工法としては、安定勾配(緩勾配)を確保するための切土工と盛土層内の水位を下げるための水抜き横ボーリング工や盛土層内への浸透水を少なくするように法肩排水溝、斜面内排水溝、縦排水溝などの表面排水工を提案した。
