地すべり地形における不安定のり面の変形機構の考察

(株)ダイヤコンサルタント ○阿部 大志, 春口 孝之, 東 篤義, 辻野 守茂, 日小田 稜介

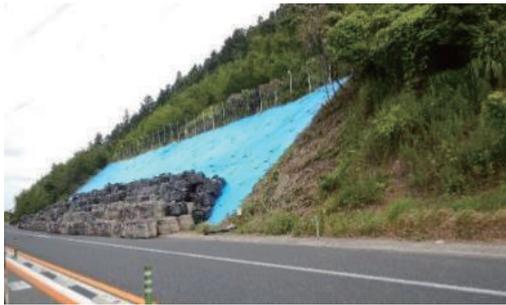
事前の変形観察により、地すべり範囲や深さなどを推定していた斜面である。その直後、平成30年7月豪雨で推定したエリアが大変形を起こし、幅約45m の地すべり変形が発生した。（写真-1）

写真-1 豪雨後の A 地点のり面の様子

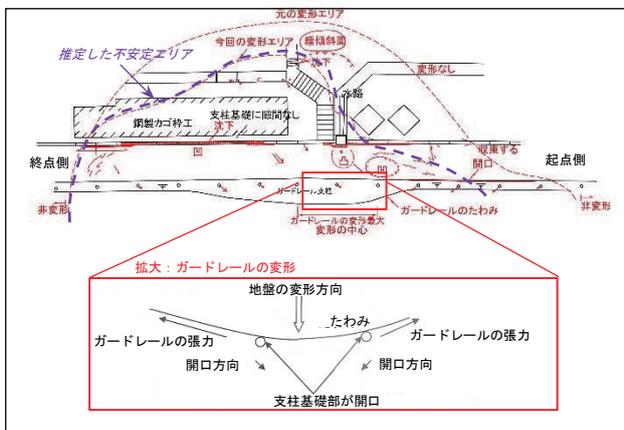
A 地点は高速道路建設時にも変形が発生していたのり面で、その際に鉄筋挿入工、アンカー工、鋼製かご枠工が施工されていた。A 地点の変形解析結果を図-1に示す。

図-1 豪雨前に確認した構造物の変形状況

側道の舗装面では雁行亀裂を確認した他、舗装面の微小な陥没、水路と舗装面との接合部の開口など系統的な変形が認められた。

特に側道の本線側に設置されたガードレールは約20mにわたって本線側に屈曲していた。また、ガードレール支柱には本線側に隙間が形成されているのを確認した。

舗装面の雁行亀裂は、起点側では左ずれ、終点側では右ずれの変形センスを確認した。

本線脇のり面の法尻付近では、僅かではあるが、盛り上がりを確認し、本線脇を末端とする変形形状を推定した。これらの事象から、変形の方角及び範囲を想定した。

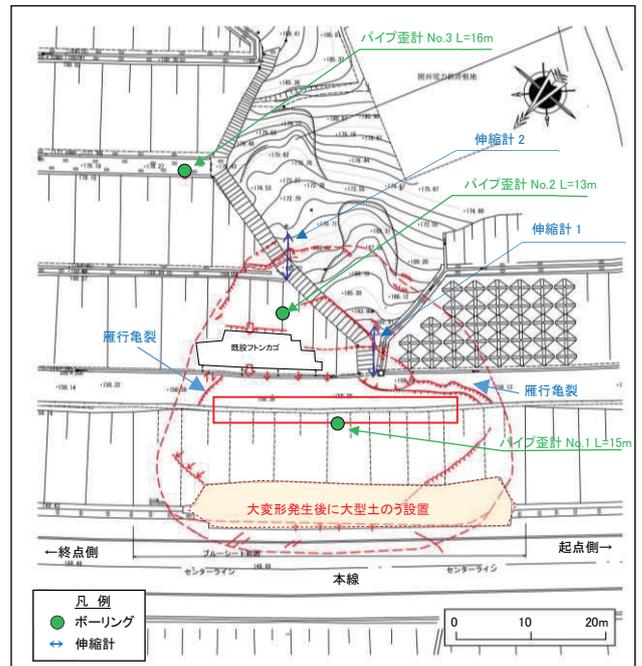
平成30年豪雨後の現地観察結果を図-2に示す。雁行亀裂を確認していた地点は、変形により大きく開口し、段差も明瞭となった。また、側道の路面は陥没し、ガードレールの屈曲も明瞭となった。変形の末端と想定していた本線脇のり面に隆起が見られ、この付近にすべり面が抜けあがったことが確認できる。

さらに側道山側の縦排水は、大きく開口し段差が明瞭となった。豪雨前に確認していた、微細な亀裂などの系統的な変形を確認していた箇所に沿って大変形が発生していることがわかった。

つまり、豪雨前から進行しつつあった側道の沈下と本線脇へ跳ね上がる変形が、豪雨に伴い加速し、大変形に至ったものと解釈できる。

図-2 構造物の変形状況と不安定エリア
(ボーリング調査は豪雨後に実施)

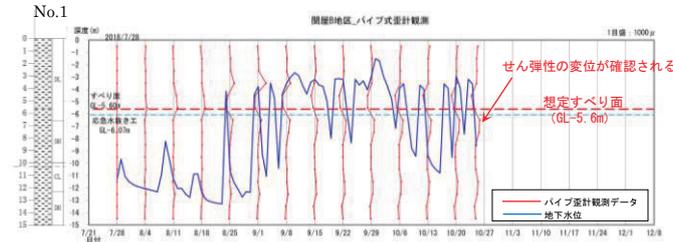
すべり面の確認のため、ボーリング調査を3地点にて実施した。ボーリング調査の結果、および動態観測の結果より総合的に判断し、GL-5.6m 付近がすべり面であると判断した。

図-3 パイプ歪計観測結果

地質調査により、すべり面を特定し、グラウンドアンカー工と地下水排除工による斜面对策を実施した。対策工施工後、約1年間、変形観測をおこなったが、変形は確認されていない。

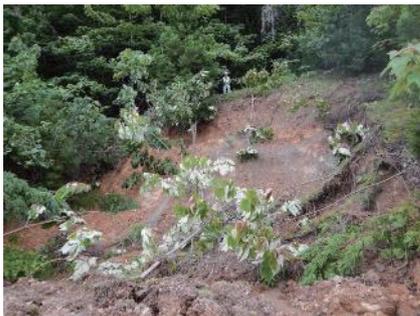
B 地点は高さ約80m、8段の長大のり面である。平成30年7月豪雨の直後、のり面の表層崩壊（幅20m程度）が発生した（写真-2）。こののり面では平成23年台風2号の際にも、のり面の小崩壊が発生していた。

先に発生した小崩壊は、崩壊の輪郭が直線の組み合わせで構成されおり、亀裂系に規制されたくさび崩壊であった。今回のB地点の崩壊は、先に発生した亀裂系の延長部で発生した。このため再度、地形判読、のり面観察を行い、変形が一定のエリアに集中していることがわかった。

写真-2 豪雨後のB地点のり面の様子

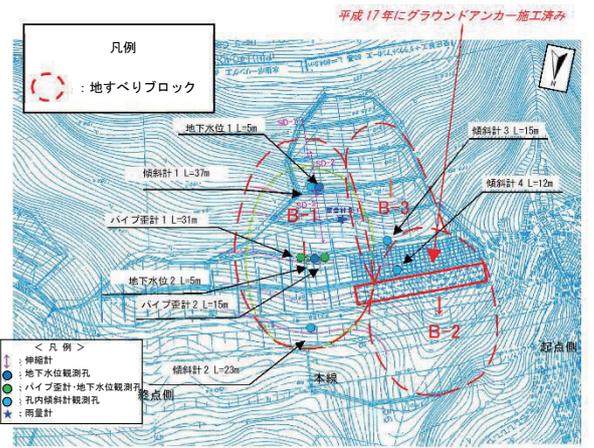
B地点の切土前の地形図判読結果を図-4に示す。図に示すように、B-1、B-2、B-3の凸状の張り出し地形があることが解った。崩壊箇所は、この中のB-1ブロックに集中しており、施工時の崩壊箇所もB-1の輪郭部に沿っていることがわかった。さらに、のり面の微細な押し出しや小段の変形もこのブロックに集中していることを現地観察により確認した。

この結果より、B-1ブロックが変形している可能性が

高いと判断し、詳細な地質調査を実施した。

図-4 B地点の切土形状と旧地形

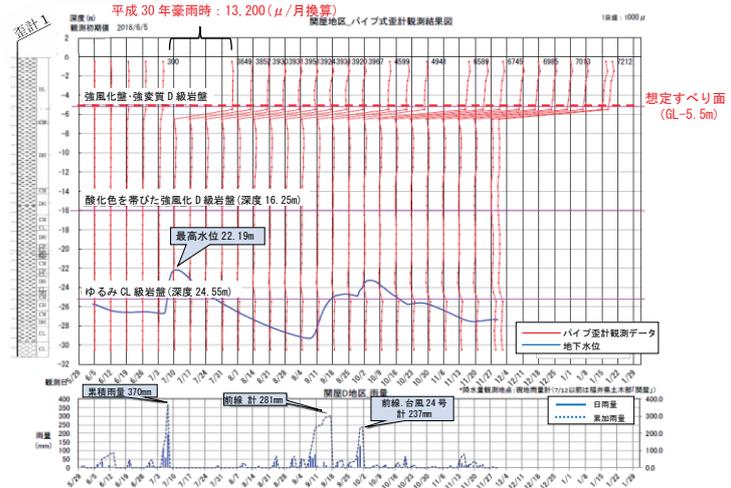
平成30年豪雨前にボーリング調査を実施し、パイプ歪計を設置し、動態観測を行っていた。平成30年7月豪雨時にはパイプ歪計のGL-5.5m付近にて13,200(μ/月換算)を確認した。

図-5 パイプ歪計観測結果

地質調査によりすべり面を特定し、現在、グラウンドアンカー工と水抜きによる対策工が完了している。また、対策工完了後の観測により、変形が収束していることを確認している。
