島根県西部に分布する都野津層切土法面における調査・対策事例

(株)エイト日本技術開発 ○近藤 壮, 牧岡 健一

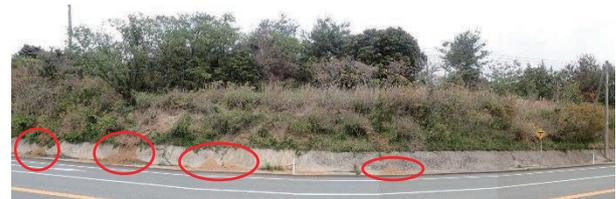
写真-3 都野津層分布域における道路法面-1(江津市浅利)

写真-3の地点は切土高5m以下、切土勾配1割2分の一般的な切土法面であり、表面保護として植生工が行われている。しかし、植生工のみでは切土法面表層の安定が保たず、土砂が流出している様子が伺える。

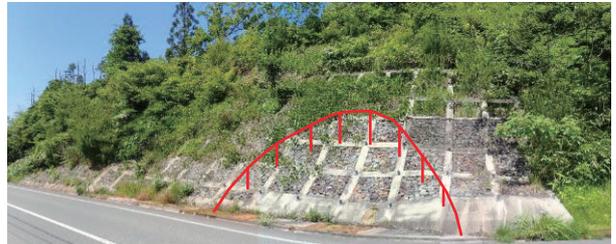
写真-4 都野津層分布域における道路法面-2(大田市祖式)

写真-4の地点は切土高5～10m程度、切土勾配1割で、法枠工+鉄筋挿入工+水抜きパイプが設置されており、法枠内は石張りされている。切土施工中に表層崩壊が発生した箇所、湧水も豊富なため、1割の切土勾配法面で安定が保てなかった。そのため、法枠工に加えて、鉄筋挿入工が併用されるなど、複数の対策工が併用されている。

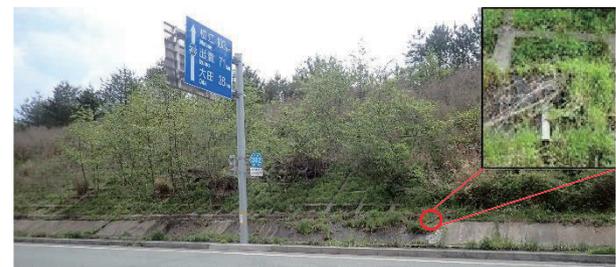
写真-5 都野津層分布域における道路法面-3(江津市浅利)

写真-5の地点は切土高10～15m程度で切土勾配1割8分であるが、法枠工+排水ボーリングがなされている。当該地は切土工・斜面安定工指針⁴⁾に示している砂質土の標準法面勾配8分～1割5分(以下標準勾配)よりも緩く切られている。それにも関わらず、法枠工+排水ボーリング孔が施工されているため、非常に軟弱な地質が分布していることが伺える。

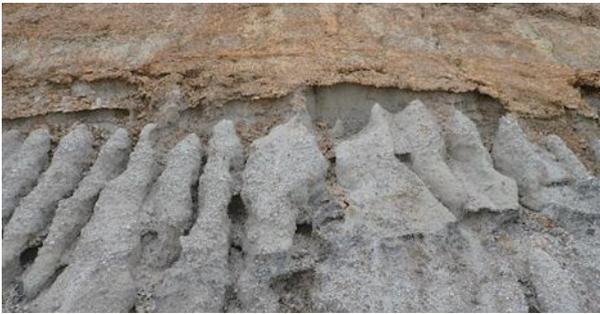
都野津層分布域内の造成地切土の調査・対策事例を示す。当地では、既往調査ボーリング結果より未固結の砂質土・シルト層、粘性土層が確認された。そのため、地質的特性を考慮し、標準勾配よりも緩い1割8分の法面勾配が計画されていた。しかし、切土施工中の降雨により砂質土・シルト層部でガリ浸食が広範囲で確認され、緩みの進行による小崩壊が懸念された(写真-6)。法面の地層分布を現地にて確認したところ、砂質土・シルト層と粘性土層が数10cm～数m毎に互層状に堆積しているのが確認された。このため、ガリ浸食が顕著な砂質土・シルト層の緩みの層厚を把握すべく、簡易貫入試験を実施した。調査は切土高が最も高くなる測線1と砂質土・シルト層の分布が広範囲に広がる測線2を対象とした(写真-7)。簡易貫入試験結果より、硬軟区分を行った後、地質断面図(図-2)を作成した。

写真-6 切土法面 ガリ浸食状況

簡易貫入試験結果より、砂質土・シルト層の緩みの層厚は厚い箇所では2～3m程度分布しており、緩み層が比較的厚く分布していることが判明した。そのため、無対策のまま放置すると、降雨、表流水及び地下水の影響でさらに緩みが進行し、法面が崩壊することが懸念された。これ以上の緩みを防止するため、簡易法枠工に植生工を併用した対策工法を採用した。法枠施工後は特に変状はなく安定している。
