崩壊のり面におけるボーリング調査等による崩壊メカニズムの検討

川崎地質（株） ○川口 慶一郎， 直本 啓祐

本報告では高速道路の拡幅工事中のり面崩壊に伴い、のり面対策工法検討に必要な基礎資料を得ることを目的とした調査、検討を行った事例である。

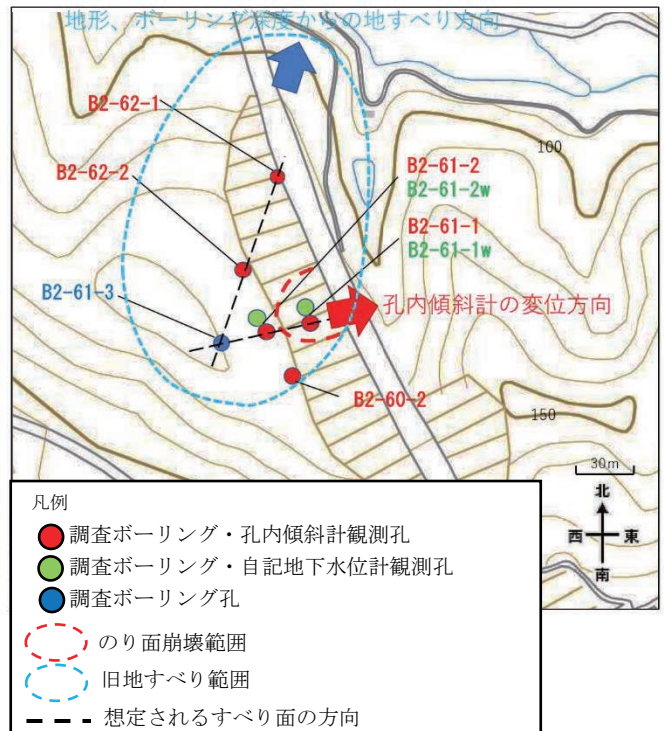
図-2 調査計画図

- ①のり面内部の性状の把握のため、崩壊箇所と周辺の旧地すべり地形内にボーリング調査孔を配置する。
 - ②ボーリング孔を利用し、地すべり地形とのり面崩壊の2方向に孔内傾斜計観測孔を配置し、地中変位を観測する。
 - ③地山の地下水水位の確認のため、崩壊箇所とのり面背面側に地下水水位観測孔を設置し、観測を行う。
- 調査結果をふまえ調査計画図を以下に示す（図-2）。

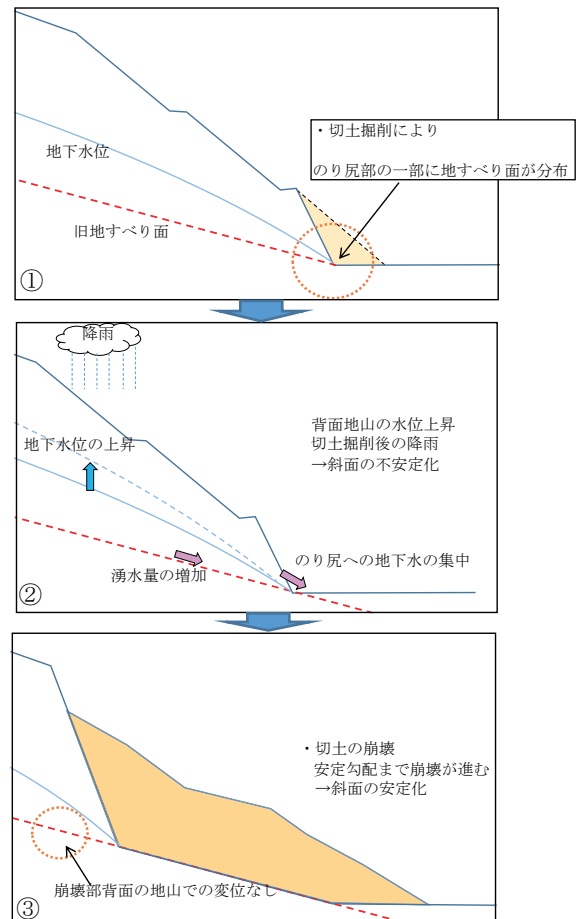
図-3 崩壊のメカニズム

素因：のり面は旧地すべり土塊の中心に位置する可能性があり、軟質な岩組織で不明瞭なものが分布していた。また、旧地すべり面の端部がのり尻付近に分布していた。

誘因：切土により末端部を除去したことで斜面が不安定な状態となり、降雨により背面地山の地下水位が上昇し、斜面崩壊が発生したと考えられる。

- ①掘削により、のり尻の一部に旧地すべり面が分布していた。
- ②降雨により、のり面背面の地下水位が上昇したことにより、のり尻部分に旧地すべり面が存在した部分へ地下水が集中した。
- ③切土の崩壊後、上方に崩壊が進み、安定勾配まで崩壊した時点で崩壊が止まったものと判断される。

崩壊土砂の最終勾配は1:1.2程度であり、施工前の安定していたのり面勾配とほぼ同じである。

また、対策工については崩壊箇所の切土(安定勾配で切り直し、アンカーでの補強)が検討されている。
