# 結晶片岩分布地域における裸地率の高い切土のり面条件と 裸地化による変状発生メカニズム

基礎地盤コンサルタンツ株式会社 ○高林 健太, 望月 敦人, 近藤 光広  
中日本ハイウェイ・エンジニアリング名古屋株式会社 関口 将司

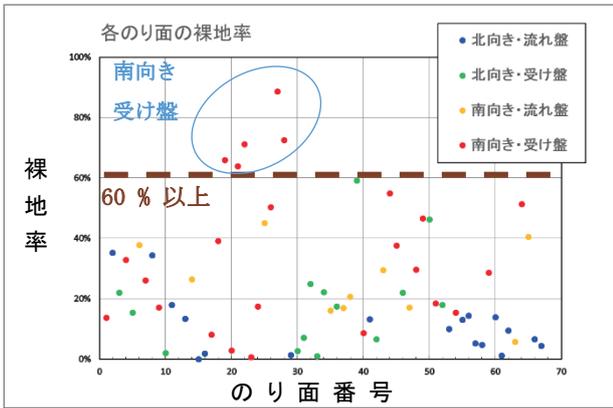
図-2 各のり面の裸地率

のり面全体の裸地が多い状態の切土のり面（本発表では裸地率60%以上とした）は、紀勢自動車道で調査を行った67のり面のうち5のり面で確認された（図-2）。また、5のり面は全て南向き斜面であり、片理面の見かけ傾斜が受け盤構造を有していた。

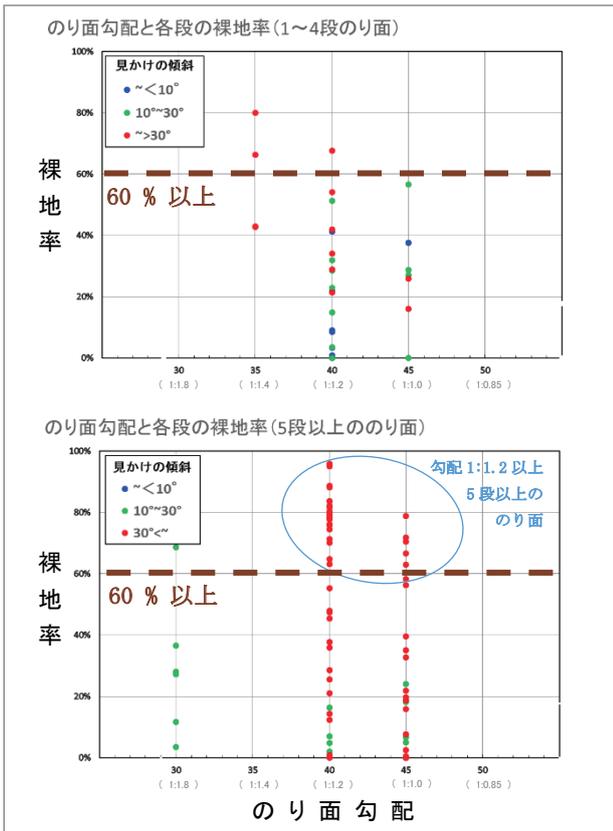
図-3 のり面勾配と各段の裸地率(南向き・受け盤)

さらに、南向き斜面かつ受け盤構造ののり面について、のり面勾配別の裸地率を見ると、のり面勾配1:1.2(40°)以上かつ5段以上ののり面で、裸地率60%以上の箇所が多く見られることが確認された（図-3）。

以上より、のり面全体の裸地率60%以上の切土のり面は、表-1に示す4条件を満たす切土のり面であることが確認された。
