道路防災点検における変状箇所の特徴

基礎地盤コンサルタンツ（株） ○前田 達樹，樽石 静，田中 慎吾，東風平 宏

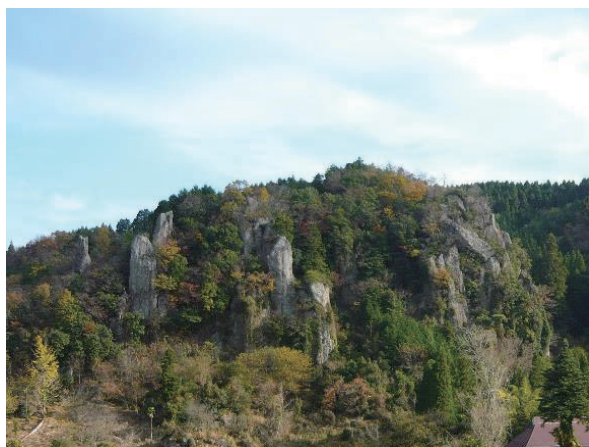
地質は耶馬溪溶結凝灰岩、筑紫溶岩および扇状地堆積物等が分布する²⁾。溶結凝灰岩は特徴的な垂直な節理面が発達し、岩盤崩壊や落石の要因となりやすい。写真-1に玖珠町に特徴的な溶結凝灰岩による奇岩の写真を示す。

写真-1 玖珠町における斜面上の奇岩

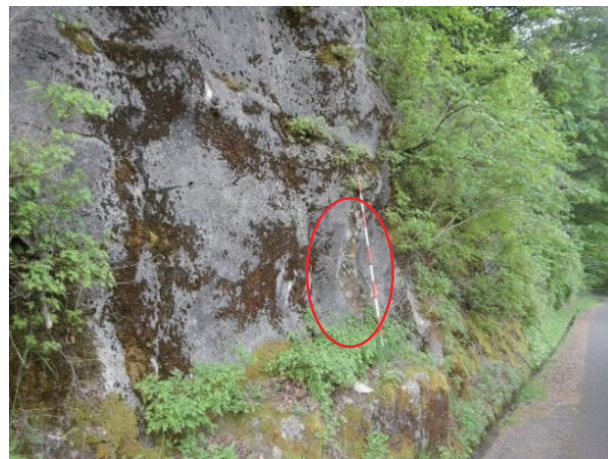
モルタル吹付工では主に剥離の進行やラス金網の露出、にじみ出し湧水等が見られ、一部でははらみ出しや亀裂の進行が見られる。写真-2に、モルタル吹付工の変状状況を示す。

写真-2 モルタル吹付工の剥離進行・ラス金網の露出

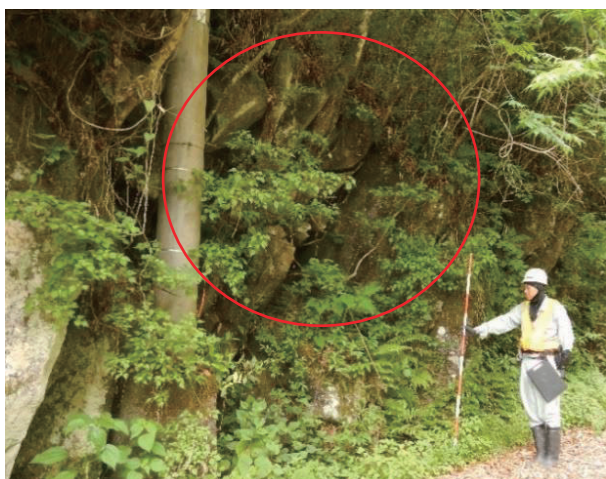
落石防護網工では、網工の破損や網工内への落石が見られる。ブロック積み擁壁は擁壁自体の変状は確認されなかったものの、擁壁上方の斜面で崩壊等が見られる。切土のり面では、のり面内の小崩壊、それに伴う側溝内や道路脇への落石が見られる。切土による急崖露頭では、浮石の不安定化や岩の抜け落ち、それに伴う側溝内や道路脇への落石が見られる。写真-3に、切土による急崖露頭の変状状況を示す。

写真-3 切土による急崖露頭の浮石の不安定化

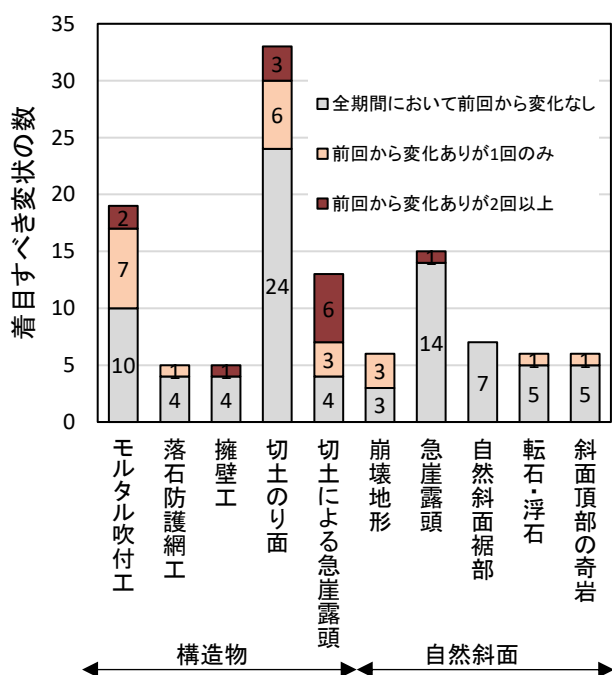
図-1 各項目と各変化パターンの着目すべき変状の数

分類の結果、モルタル吹付工では約半数で「変化あり」を示し、落石防護網工と擁壁工では一部で「変化あり」

を示す。切土のり面は、約30%の箇所「変化あり」を示す。切土による急崖露頭では、約70%の箇所に変化が見られ、「前回から変化ありが2回以上」が他の項目に比べて多く、約半数を占めている。急崖露頭、転石・浮石、斜面頂部の奇岩の項目は、一部で変化が見られるものの、大半は「変化なし」を示す。自然斜面裾部では、これまでの点検で変化は確認されていない。

各項目の着目すべき変状は、大きく構造物と自然斜面に分けられ、大局的に見ると構造物では「変化あり」を示す割合が約40%、自然斜面では「変化あり」を示す割合が約15%と、構造物の方が「変化あり」を示す割合が多く、構造物および自然斜面の変状の進展に傾向の差異が確認された。

これはモルタル吹付工や切土のり面、切土による急崖露頭は人工的に形成されており、短期間のうちに斜面等に人工的に改変を行っているため、経年変化が進行しやすいものと考えられる。対して、急崖露頭や自然斜面裾部等の自然斜面は人工的な改変は受けておらず、長年にわたって自然に形成されてきたため、点検を行ってきた数十年程度の期間では経年変化はほとんど生じなかったものと考えられる。

玖珠町における町道は山あい敷設された道路であり、大規模な切土のり面や構造物は少ないものの、点検箇所としては切土のり面等の構造物が自然斜面に比べて多く、変状の進行は構造物（人工的に形成された箇所）の方が顕著という結果が出ている。構造物の方が自然斜面に比べて変状は顕在化しやすく、変化を捉えやすいという側面はあるものの、カルテ点検および検討結果をもとにすると、玖珠町においては構造物箇所に特に留意して維持管理に努める必要があると考える。
