道路防災点検における変状箇所の特徴

基礎地盤コンサルタンツ（株） ○前田 達樹，樽石 静，田中 慎吾，東風平 宏

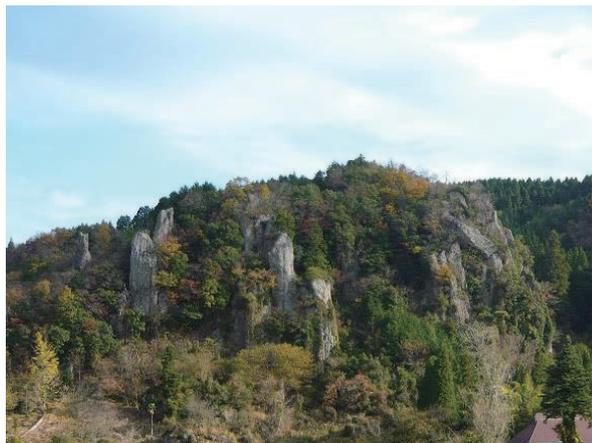
地質は耶馬溪溶結凝灰岩、筑紫溶岩および扇状地堆積物等が分布する²⁾。溶結凝灰岩は特徴的な垂直な節理面が発達し、岩盤崩壊や落石の要因となりやすい。写真-1に玖珠町に特徴的な溶結凝灰岩による奇岩の写真を示す。

写真-1 玖珠町における斜面上の奇岩

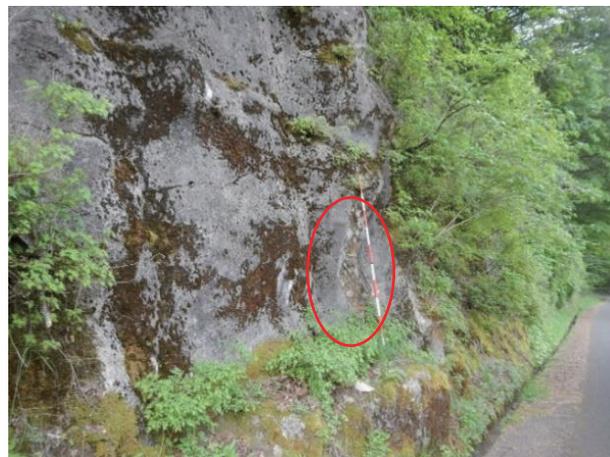
モルタル吹付工では主に剥離の進行やラス金網の露出、にじみ出し湧水等が見られ、一部でははらみ出しや亀裂の進行が見られる。写真-2に、モルタル吹付工の変状状況を示す。

写真-2 モルタル吹付工の剥離進行・ラス金網の露出

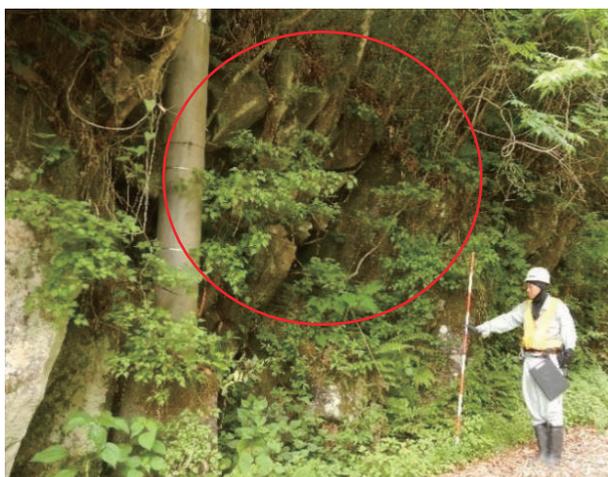
落石防護網工では、網工の破損や網工内への落石が見られる。ブロック積み擁壁は擁壁自体の変状は確認されなかったものの、擁壁上方の斜面で崩壊等が見られる。切土のり面では、のり面内の小崩壊、それに伴う側溝内や道路脇への落石が見られる。切土による急崖露頭では、浮石の不安定化や岩の抜け落ち、それに伴う側溝内や道路脇への落石が見られる。写真-3に、切土による急崖露頭の変状状況を示す。

写真-3 切土による急崖露頭の浮石の不安定化

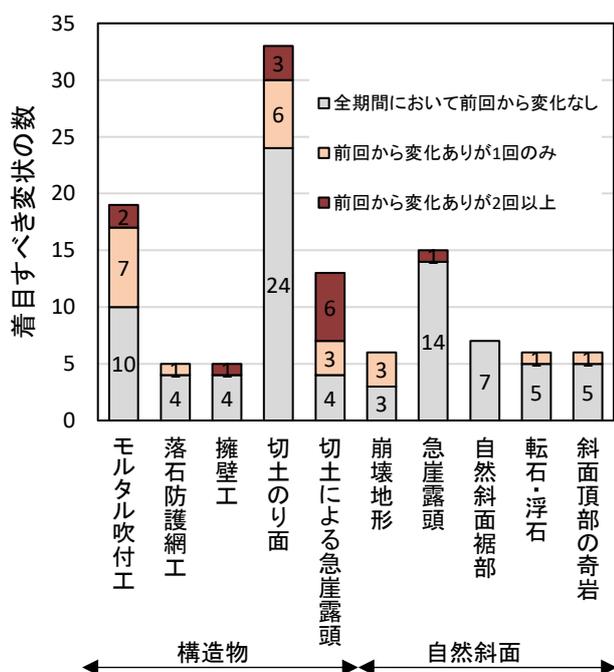
図-1 各項目と各変状パターンの着目すべき変状の数

分類の結果、モルタル吹付工では約半数で「変化あり」を示し、落石防護網工と擁壁工では一部で「変化あり」

を示す。切土のり面は、約30%の箇所「変化あり」を示す。切土による急崖露頭では、約70%の箇所に変化が見られ、「前回から変化ありが2回以上」が他の項目に比べて多く、約半数を占めている。急崖露頭、転石・浮石、斜面頂部の奇岩の項目は、一部で変化が見られるものの、大半は「変化なし」を示す。自然斜面裾部では、これまでの点検で変化は確認されていない。
