冬季路面で定点カメラを用いて地吹雪の視程障害状況を撮影した事例

(株)ダイヤコンサルタント ○清元陽介、渡辺一樹、原享

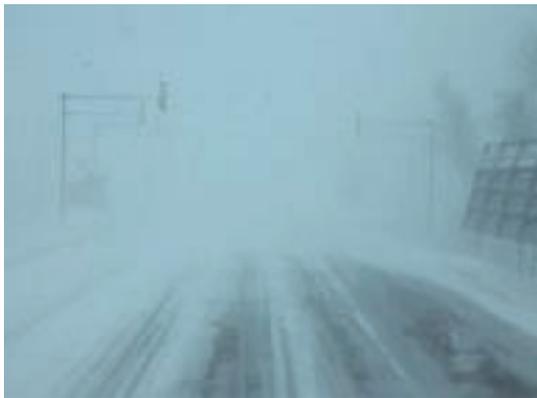
積雪寒冷地では、吹雪や地吹雪により視界不良となる視程障害や吹溜りが発生し、通行止や多重衝突事故を引き起こす問題がある。これらの災害を未然に防ぐため、道路防災点検では冬季に地吹雪による走行上の問題を有している箇所については、防災カルテに基づく点検を行っている。しかし、視程障害は突発的・局所的に発生するため現地調査が極めて困難である。写真-1に視程障害が生じている道路状況を示す。

写真-1 視程障害発生時の道路状況¹⁾

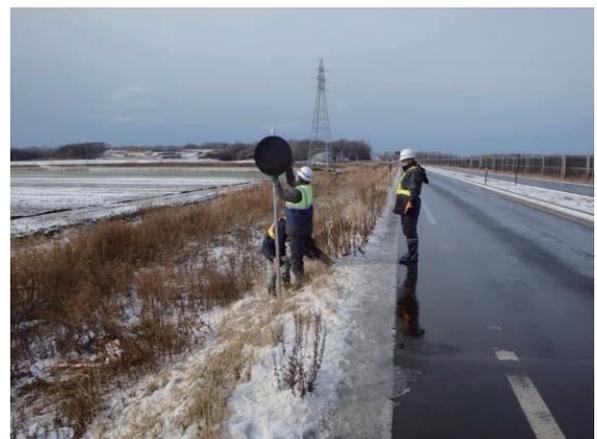
写真-2 視程板設置状況

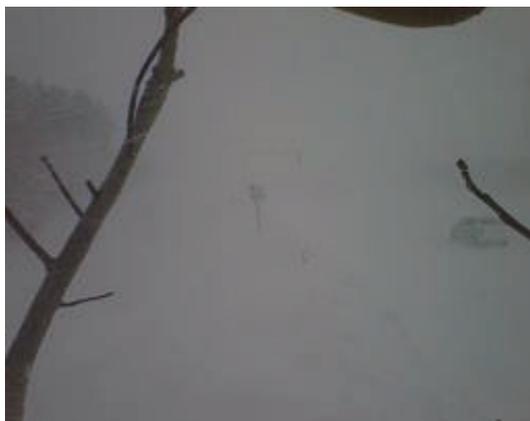
表-1~3に視程50m以下の視界不良が確認された時の観測結果、写真-3に本観測における視程障害時の一例として、箇所b-1における視程障害時(R3.2.8)の画像データを示す。気象データについては、それぞれ調査区間に近い気象観測所のデータを用いた。

写真-3 箇所 b-1における視程障害時(R3.2.8)の画像データ (視程50 m 以下)

本観測では、視程障害は概ね気温が氷点下で、風向が北北西、風速が5 m/s 程度以上の時に発生していることが確認され、発生回数は13回となった。昨年度でも同区間で観測を行っており、50 m 以下の顕著な視程障害は17回確認されている。

積雪寒冷地での視程障害時の道路管理水準⁵⁾では、視程50 m 以下は通行止めも視野に入れた管理、50~100 m では視界不良の防止を目標とした管理となっている。今年度、本区間では視界不良に絡む多重事故は発生していないが、観測期間内において周辺の国道では視界不良による車約10台が絡む多重衝突が発生しており、本区間では視程50 m 以下の視程障害は多く確認されていることから防雪対策の検討が必要と考えられる。
