飛騨川周辺における令和2年7月豪雨災害調査報告

中央開発株式会社 〇下梶 秀則,遠藤 彰博,世良 賢司 山下 大輔,家木 光晴

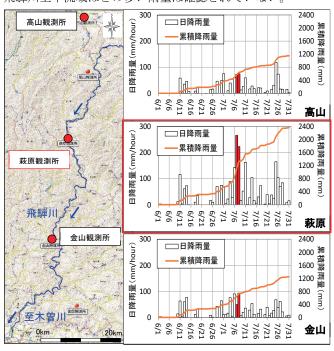
図-1 飛騨川周辺の降雨量状況 (引用・参考文献 ¹⁾²⁾を引用・加筆)

飛騨川より北方の地域における7月7日から8日の降雨量は、高山観測所で各日75mm程度と突出して多い雨量は確認されていない。一方、飛騨川上中流域の船山観測所では7日に226mmと多く、萩原観測所では7日に265mm、8日では160mと突出して多い雨量が確認されている。またこの地点は前日6日にも142mm程度の雨量が確認されている。なお飛騨川下流域については金山観測所で7日前後では76~93mm程度の日降雨量は確認されているが、飛騨川上中流域ほどの多い雨量は確認されていない。
