# アンカー残存引張力の低下原因についての考察

(株)藤井基礎設計事務所 ○岡 淳一,藤井 俊逸

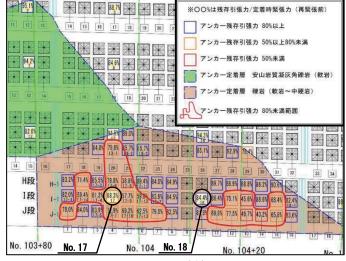
図-1 アンカー荷重計観測結果(No.17、18抜粋)

図-1は No. 17、18のアンカー荷重計の観測結果で、図-2に No. 17、18の位置を示す。設計荷重で定着されたアンカーの残存引張力は、1ヶ月半で設計荷重の85%、10ヶ月目には65~80%に低下した。これら2基の周辺のアンカーも含めリフトオフ試験を行った結果、図-2のオレンジ枠と赤枠に示すように、残存引張力の著しい低下がみられた。これらのアンカーは、R1年7月に設計荷重まで再緊張した。その後、No. 17、18の残存引張力は設計荷重の93%程度で落ち着いた。

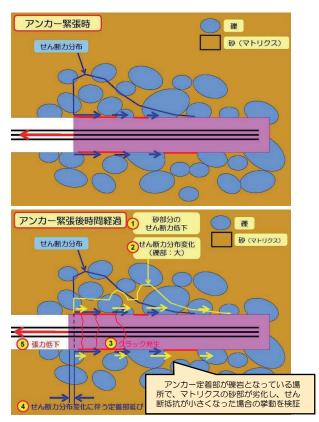
図-5 礫岩内のアンカー定着部の模式図

図-5は、礫岩内のアンカー定着部の模式図である。初期緊張時は、砂岩部にもせん断力が作用し、一般的なせん断力分布(青線)となる(図-5上)。時間経過と共に、砂岩部が風化し、せん断抵抗力が低下した(図-5下)。砂岩のせん断抵抗力が低下すると、礫部のせん断抵抗力が大きくなる(黄線)。この時、定着部のグラウトにクラックが入り、定着長が伸びて残存引張力が低下する。再緊張時は、礫部にせん断抵抗力が集中する。礫部は時間経過によるせん断抵抗力の低下は少ないので、残存引張力が変化しないことになる。
