設置年度の古い孔内傾斜計観測孔の孔内付着物による挿入不能事例

株式会社エイト日本技術開発 室 大作

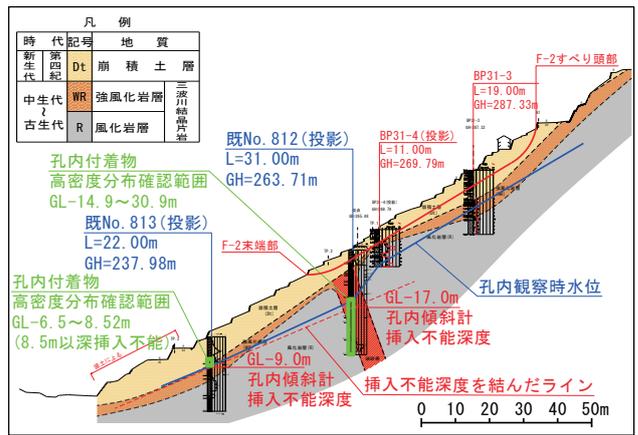
図-2 F-2ブロック断面図

孔内観察対象孔は H8年度に設置された孔内傾斜計観測孔（No. 812（L=31m）、No. 813（L=22m））で、H19年度まで観測が行われていた（図-2）。既往観測時の活動性は低く、斜面中腹部のNo. 812では表層付近のGL-3mで潜在変動程度、斜面下部のNo. 813では変位は認められていない。

最新の観測では、No. 812は既往観測時に変位の確認された浅部 (GL-3m) のすべり面で、新設孔の地すべり変位に連動する様な潜在変動程度の変位が確認されたが、ブロック下方の No. 813では変位は認められなかった。

- ・浅部の滑動すべり面において潜在変動程度の変位。H8年以降、孔曲がりを生じる様な著しい変位はない。
- ・ブロック末端部より下方斜面において、H8年以降の観測で活動性を示す様な崩積土すべりは存在しない。
