地下ピット浸水対策における地質調査の実施事例

(株)日さく ○小山祥代, 佐藤俊介, 長谷川智史

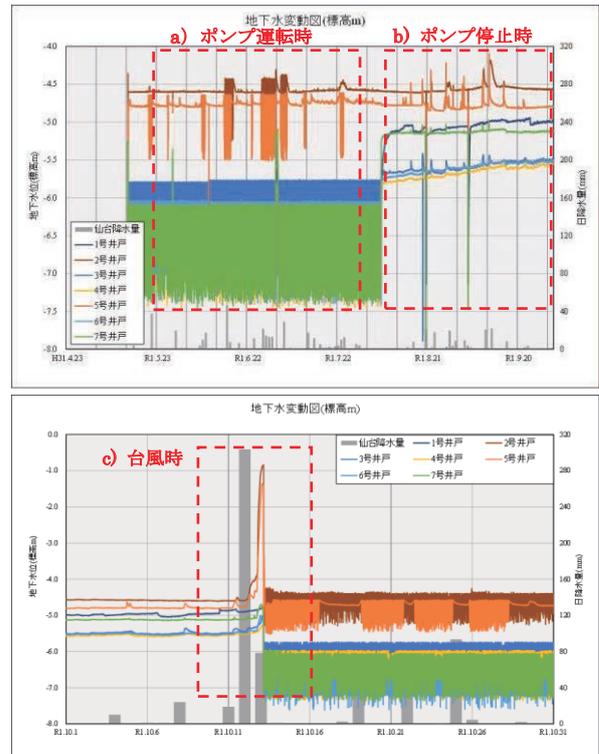
図-2 地下水変動図

運転開始水位センサが自然水位以上である DW2、DW5は降雨時²⁾のみ稼働し、センサが自然水位以下であるその他の井戸は常時稼働している(図-2中の a)。

ポンプを停止させ、自然状態での水位を把握した(図

2中のb)。自然水位の測定から、Bグループの地下水は、西から東へ流動している(図-3)。なお、通常時と台風による集中的な降雨時とで、流向に変化はみられない。

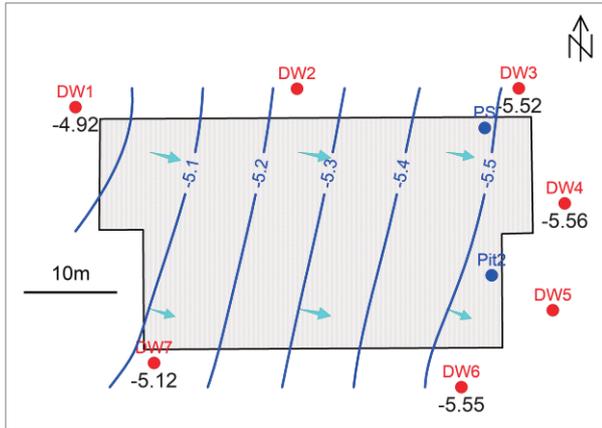
図-3 地下水位等高線図(R2.10.10台風前:Bグループ)

Aグループについても、西側のDW2の水位がDW5より高いため、地下水流動方向は西から東であると推定される。両グループとも、地下水流動方向に季節変化はみられない。なお、Aグループは降水時以外の水位変動に乏しく、水位はスクリーン下端に位置することから、定常的には泥溜り管の孔内滞留水となっていると考えられる。

当該地の旧地形は谷地形であり、谷の中軸部の方向は、地下水流動方向と概ね一致することから、旧地形に沿って地下水が流動していると考えられる。

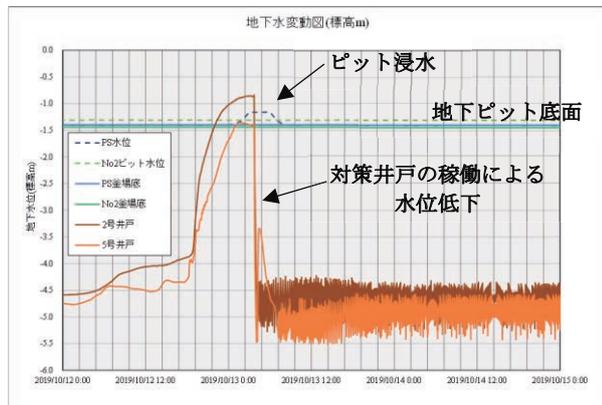
図-4 地下ピット浸水発生時の地下水変動図

令和元年(2019年)10月の台風時に地下ピット PS において浸水が見られた。この際にピット底板まで水位が上昇した井戸は、DW2、DW5のみである。浸水確認後、全対策井戸が稼働し、浸水は停止した。その後、地下ピット内に残留した水はポンプにより排水を行った。

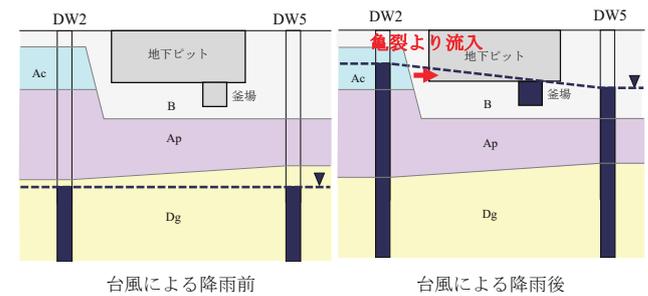
図-6 台風流入前後における地下水流入の模式図

水質分析結果と自然水位から、DW2、DW5に代表される沖積層の地下水が地下ピットに侵入していると考えられる。ただし、DW2、DW5に代表される沖積層の地下水は定常的にピット底面よりも低く、地下ピット内浸水が懸念されるのは、降雨時のみである。

令和元年(2019年)の台風19号通過時の地下水ピット浸水における地下水位変動および水質の比較から、地下ピットに侵入する地下水は沖積層の地下水(Aグループ)に由来する可能性が高い。

A、Bグループの井戸はともに、無降雨時の水位は地下ピット底板以下であり、降雨時に水位が地下ピット底板より高くなる地点はDW2、DW5(Aグループ)のみである。そのため、DW2、DW5の運転については、浸水防止効果があるため運転条件は現状通りとした。他の井戸については、無降水時には過剰な揚水となっていることから運転水位の引き上げを提案した。
