アンカー残存引張力の低下原因についての考察

(株)藤井基礎設計事務所 ○岡 淳一, 藤井 俊逸

設置年度の古い孔内傾斜計観測孔の孔内付着物による挿入不能事例

全天球カメラと VR ゴーグルを用いた集水井点検事例

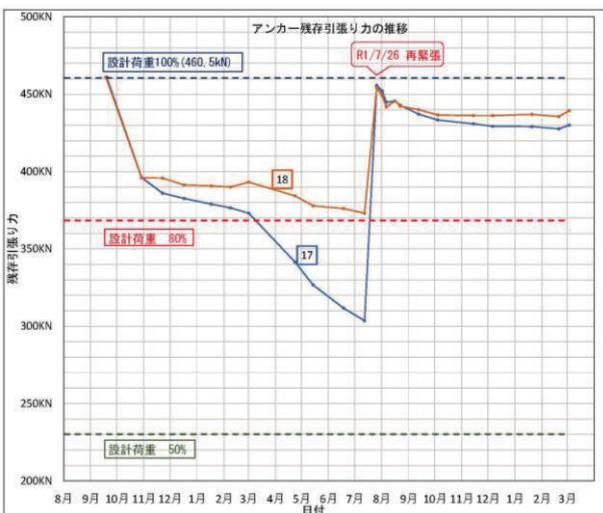
図-1 アンカー荷重計観測結果(No.17, 18抜粋)

図-1はNo. 17, 18のアンカー荷重計の観測結果で、図-2にNo. 17, 18の位置を示す。設計荷重で定着されたアンカーの残存引張力は、1ヶ月半で設計荷重の85%、10ヶ月目には65~80%に低下した。これら2基の周辺のアンカーも含めリフトオフ試験を行った結果、図-2のオレンジ枠と赤枠に示すように、残存引張力の著しい低下がみられた。これらのアンカーは、R1年7月に設計荷重まで再緊張した。その後、No. 17, 18の残存引張力は設計荷重の93%程度で落ち着いた。

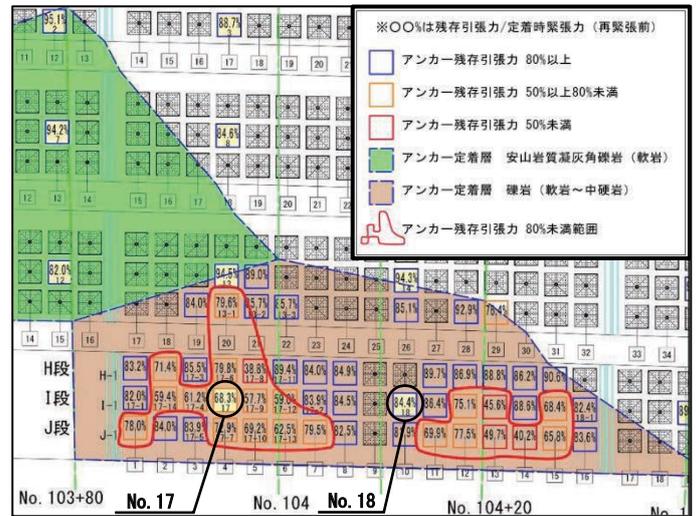
図-2 リフトオフ試験結果

図-2の茶色のハッチング箇所は、アンカー定着地盤が礫岩となっている箇所である。緑色は凝灰角礫岩で、色の無い箇所は安山岩である。残存引張力が低下した範囲は、定着地盤が礫岩であった。礫岩中でも残存引張力には差が見られる。図-4の横断図は、茶色が礫岩で、赤枠部A・Bのコア写真を下に示す。礫部は硬質だが、マトリクスの砂岩は硬さに差が見られる。

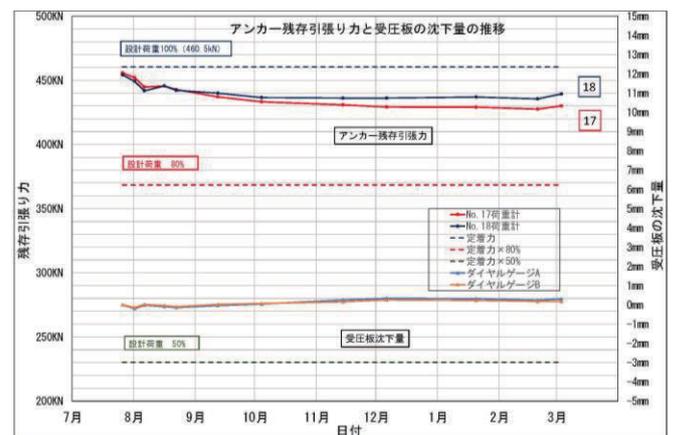
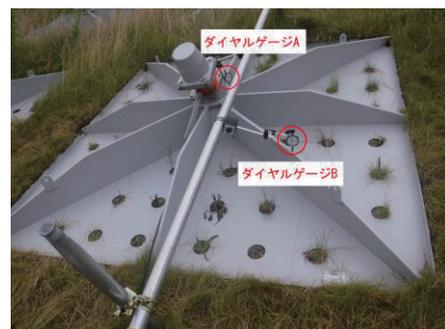
図-3 残存引張力と受圧板の沈下量

再緊張後、図-3の写真のようにNo. 17の受圧板にダイヤルゲージを取り付けて、受圧板の沈下量を経過観測した。図-3の観測結果グラフより、沈下は見られなかったため支持力的には問題ないと判断した(図-3参照)。

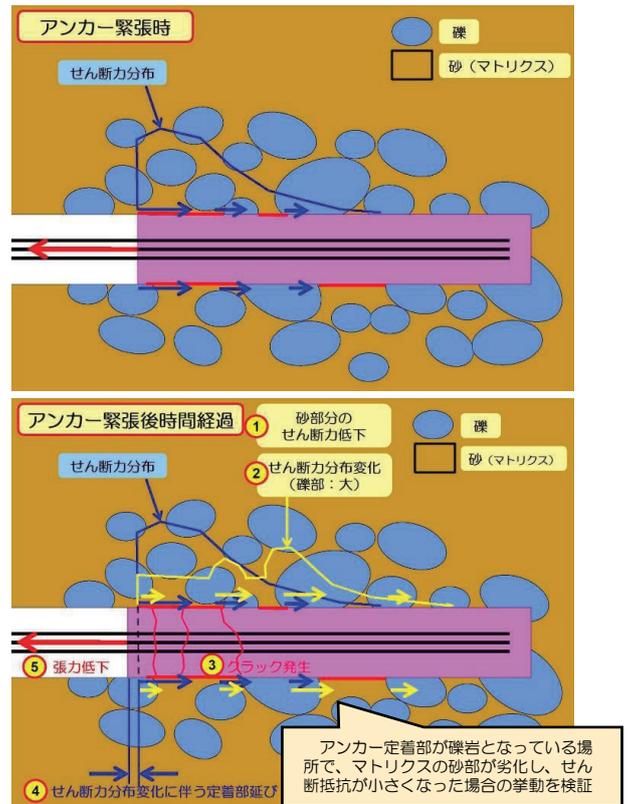
図-5 礫岩内のアンカー定着部の模式図

図-5は、礫岩内のアンカー定着部の模式図である。初期緊張時は、砂岩部にもせん断力が作用し、一般的なせん断力分布(青線)となる(図-5上)。時間経過と共に、砂岩部が風化し、せん断抵抗力が低下した(図-5下)。砂岩のせん断抵抗力が低下すると、礫部のせん断抵抗力が大きくなる(黄線)。この時、定着部のグラウトにクラックが入り、定着長が伸びて残存引張力が低下する。再緊張時は、礫部にせん断抵抗力が集中する。礫部は時間経過によるせん断抵抗力の低下は少ないので、残存引張力が変化しないことになる。

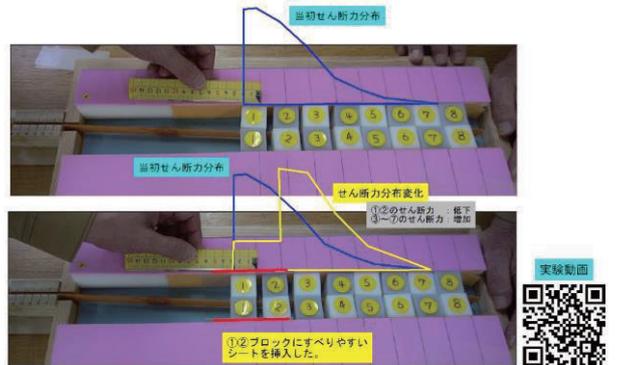
図-6 礫岩内のアンカー定着部の簡易実験

図-6は、図-5を簡易実験で検証したものである(QRコ

ードから実験動画が確認できる)。実験の結果、定着部の一部のせん断抵抗を低下させると、定着部が伸びてせん断抵抗が再配分されることがわかる。

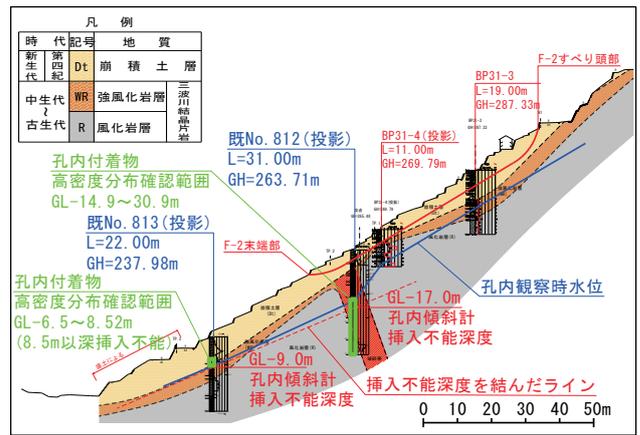
図-2 F-2ブロック断面図

孔内観察対象孔は H8年度に設置された孔内傾斜計観測孔（No. 812（L=31m）、No. 813（L=22m））で、H19年度まで観測が行われていた（図-2）。既往観測時の活動性は低く、斜面中腹部のNo. 812では表層付近のGL-3mで潜在変動程度、斜面下部のNo. 813では変位は認められていない。

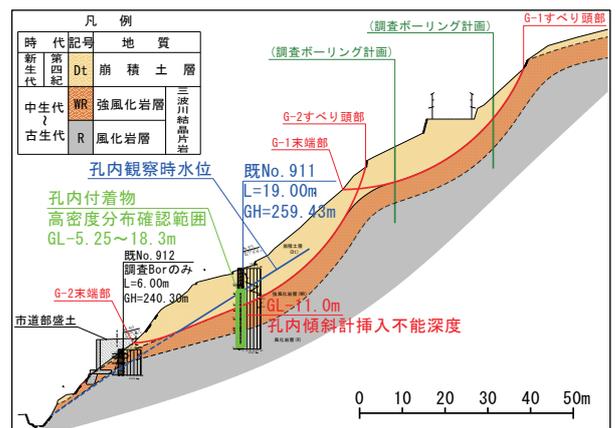
図-3 G-1,G-2ブロック断面図

孔内観察対象孔は H9年度に設置された孔内傾斜計観測孔（No. 911（L=19m））で、ブロック中腹部に位置し、H18年度まで観測が行われていた（図-3）。既往観測では、すべり面（GL-8.7m）にて潜在変動程度の剪断性変位が確認されているが、以深では変位は認められていない。

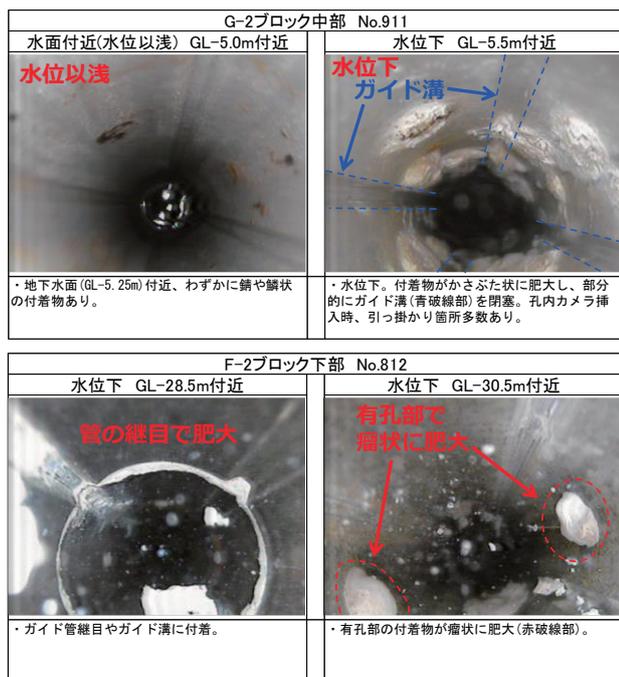
図-4 孔内観察画像(上:No.911、下:No.812)

孔内観察の結果、傾斜計挿入不能深度付近に地すべり変位による孔曲がりや肥大による孔壁の狭窄やガイド溝の閉塞によるものと考えられる（図-4）。傾斜計

挿入不能深度付近では付着物の肥大が著しく、孔内カメラ挿入時にやや引っ掛かりはあったが、孔内カメラが小径で短いため、付着物の顕著な F-2ブロック下方の No. 813を除いて、孔底付近まで挿入可能であった。

孔内付着物は、水位付近や、地下水の流入するガイド管の継目・有孔部等で肥大化する傾向がある。形状は鱗状、かさぶた状、瘤状等様々であり、主として白色(他、帯褐色・黒色)を呈する。また、固化した外観のものと同程度程度の弱いものが混在し、脆いものは孔内カメラに接触した程度の衝撃で細かく砕けて水中に分散・沈降する。

孔内付着物は、水位変動に伴う乾湿繰り返しが多い孔内水位付近や有孔部等の地下水流入部付近に多く分布することから、空気中の酸素・二酸化炭素等と地下水中の

溶存成分、または管材・充填材等との化学反応により生成されたものが沈殿・析出した可能性が高いと考えられる。また、固結したものと固結程度の弱いものがあり、形状は様々であるが、これらの差異は成分の違いや生成後の経過年数の違い等に起因するものと考えられる。

今後の課題として、第一に、同様の事例に関する文献調査や付着物の採取・分析等による孔内付着物の種類の特定、発生要因の推定が挙げられる。除去方法については、環境面や管材への影響に配慮し、付着物の種類に応じた除去方法を検討する必要がある。第二に、付着物の発生した観測孔で除去方法を試行し、除去作業の前後で孔内カメラと孔内傾斜計による観測を行い、測定の有効性を確認する必要がある。今後の地すべり調査業務等に際して試行的に孔内洗浄等を行い、効果判定の結果、測定の有効性が確認されれば、付着物による閉塞への対処法として活用していきたい。
