## 地表面式伸縮計の埋設設置事例

北海道土質コンサルタント株式会社 ○平松 良太, 工藤 康雅

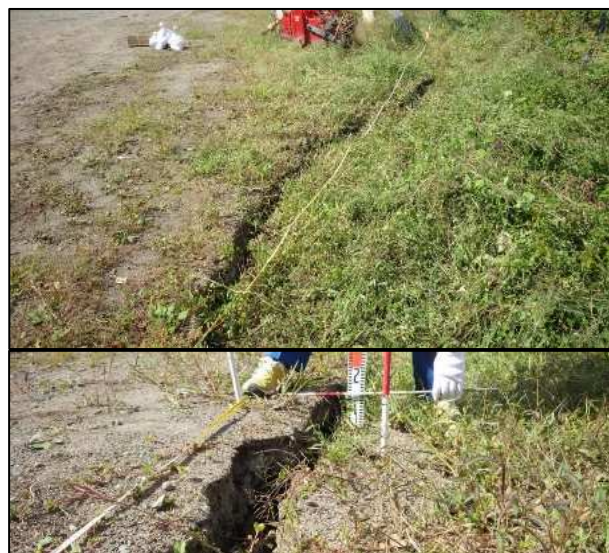
地震動により、牧場構内に開口性の亀裂・段差が確認された（写真-1）。この直後に地表踏査を実施し、亀裂の変動状況を確認するため亀裂を挟むように応急処置とし

写真-1 発災直後の状況

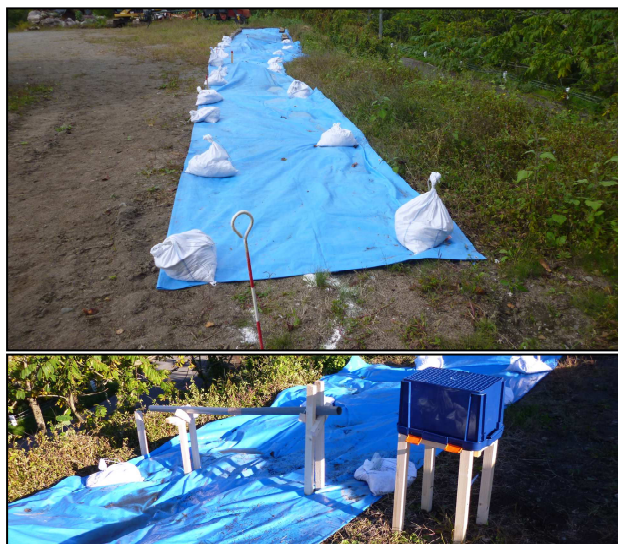
写真-2 応急対策

て地表面式伸縮計を設置した。また、地表水が亀裂から浸透することを防ぐため亀裂面を覆うようにシートによる被覆を行った（写真-2）。なお後続調査においては、挿入式孔内傾斜計や自記水位計、移動杭を設置し動態観測を行っている。

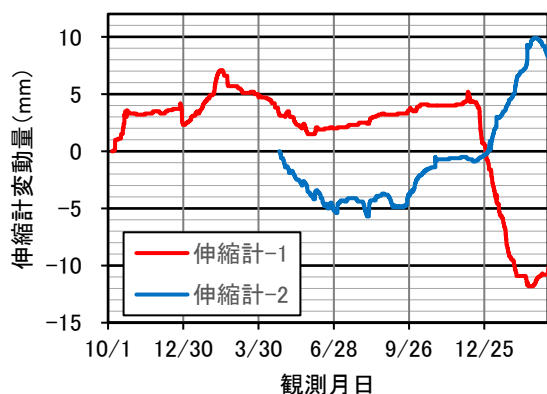
伸縮計設置後、降雨に応じて1～2mm/月程度の変動を示していた（図-2）。変動程度としては”継続観測が必要”相当と判断した。

緩慢に増加傾向を示していたものの、その傾向は2019年12月中旬から急激に変化した。2基設置したうち「伸縮計-1」が急激に負の値に振れており、不同点（機械を設置した山側）を含む移動土塊が町道側に急速に移動したことを示すと判断した。

図-2 伸縮計観測結果(2018年10月～2019年12月)

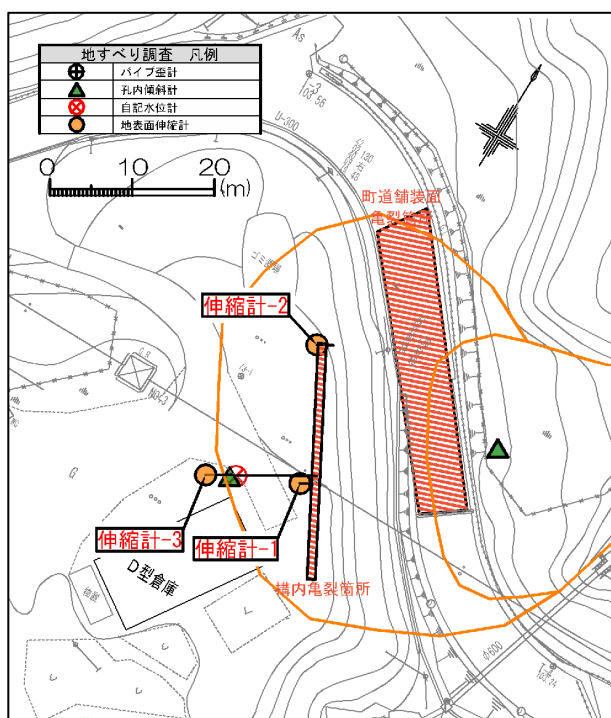
図-3 平面図

変動状況を正確に把握するため、移動土塊に含まれていると考えられる伸縮計-1を再設置することとなった。調査法<sup>2)</sup>によると、記録器からターゲットとなる杭までの距離は20m 以内とされていて、本調査地においても十分その余地はあった。しかしその余地は、農業機械等の車両の通行があるため、隣接するD型倉庫の入り口を塞がないように設置する必要がある。このため、記録器からターゲットとなる杭までの区間を埋設設置する案を立てた(図-3)。

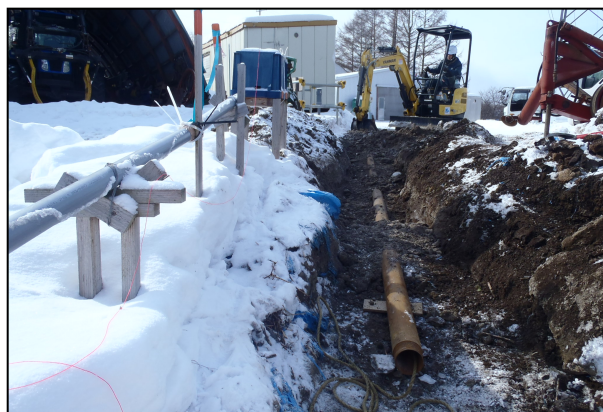
写真-3 埋設状況

埋設設置に当たっては、外径89.1mm の保護管を敷設し、滑車を利用してその中にインバー線を通した(写真-3)。記録器の設置場所は、地表面式伸縮計の観測結果の他に現地踏査結果よりD型倉庫の横に決定した。

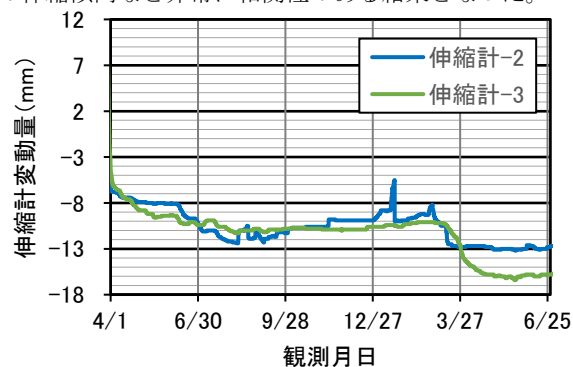
埋設設置後の観測結果を、正常に動作していると判断した伸縮計-2の観測結果と合わせて図-5に示す。融雪期の伸縮傾向など非常に相関性のある結果となった。

図-5 埋設した伸縮計観測結果との対比
