# 激甚化した道路斜面災害での災害レジリエンス（対応力）

(株)東建ジオテック ○ 太田 博之, 清水 史也, 愛甲 健太

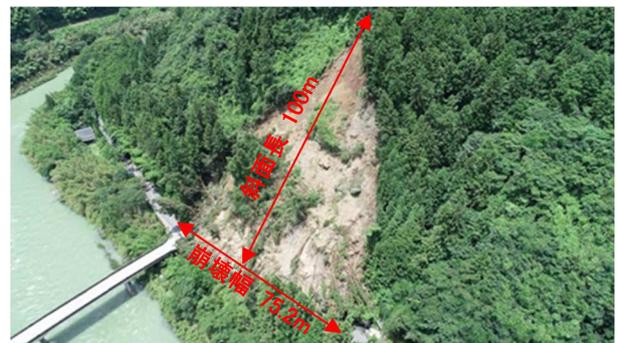
道路斜面の崩壊状況は写真-1に示すとおりであるが、その概要を以下に示す。

- ①発生した崩壊は国道山側の自然斜面の岩盤崩壊である。
- ②斜面尻には落石対策工として落石防護棚工（ロックキーパー）が設置されていたが、崩土は落石防護棚を乗り越え、また損傷させながら道路に堆積し、国道は通行不能となった。
- ③崩壊幅は75.2m（道路部分）で、崩壊頭部は道路面から約70mと非常に高い。崩壊斜面の勾配は45°程度であり、斜面長は100mを超える、極めて大規模な崩壊である。
- ④崩壊頭部（最上部）は幅約10mと崩壊末端部に比べ非常に狭くなるが、両サイドに滑落段差がそれぞれ7～8m程度連続している。
- ⑤崩壊斜面内（主に上部）には風化し亀裂の発達した珧

珂層群の泥質岩が露出しているが、全体に破碎質で粘土化した部分も見られる。また、周辺に比べ硬質な部分が岩塊状に点在している。

- ⑥崩壊斜面は末端部を除き自然斜面であったが、その大部分は杉の植林地であり、そのため崩壊による倒木が非常に多い。
- ⑦崩壊斜面内に堆積している崩土は非常に不安定で、まとまった降雨等の誘因が作用すれば、崩土が崩壊する可能性が高く、道路面に堆積した崩土は取り除きにくい状況となっている。

写真-1 斜面崩壊状況

本復旧対策については比較検討を行い、法面対策についてはアンカー工+吹付砕工とした。路側に設置されていたロックキーパが倒壊した(と思われる)箇所は落石防護柵を併用した重力式擁壁を設置することとしたが、崩壊斜面周辺(特に終点側崩壊頭部)には落石防護柵では対抗できない大きな転石が分布していたため、静的破砕剤を併用し、人力で転石破砕することにした。

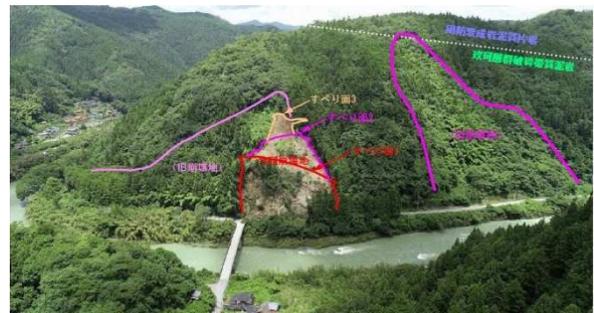
今回発生した崩壊を総合的に判断すれば、第一崩壊から第二次および第三次崩壊へと、三回にわたって後方波及した特徴が推察され（写真-2参照）、このため、本来比較的小規模であったものが、甚大な災害に発展したものと考えられる。

写真-2 写真判読による崩壊の進行状況

崩壊発生斜面は断層破碎帯の軟質層を主体とする斜面で、地質的にも地質構造的にも不安定な斜面であった。その不安定な斜面に、今回記録的ともいえる降雨により、多量の地表水・地下水が地質的集水域から岩塊混じり砂礫状の地層を中心に浸透・流入し、岩塊混じり砂礫状の地層では

過剰間隙水圧が発生し、軟弱層は強度低下し、岩塊混じり砂礫状の地層を頭部滑落崖として崩壊が発生した。崩壊はまず斜面下方側の岩塊混じり砂礫状の地層を頭部とした崩壊が発生し、順次上方に崩壊が波及したものと推察される。

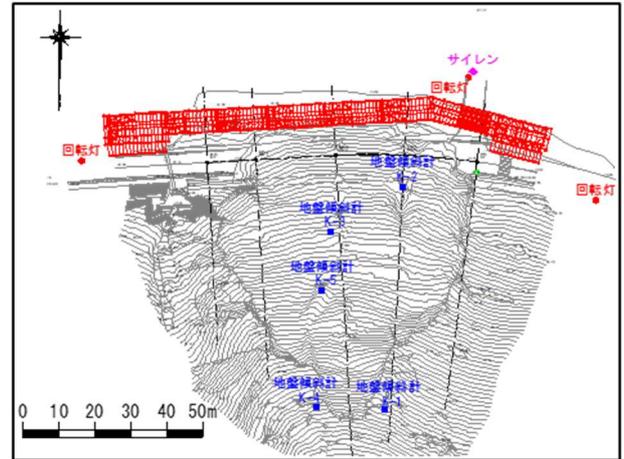
- ①崩壊斜面高が高く、斜面勾配も急なため、斜面上部までパイロット道路を設置することが困難で、通常のバックホウで掘削・整形できない箇所がある。
- ②崩壊斜面内の崩土(N値3~4主体)およびその直下に分布する強風化破碎質泥岩(N値7~19主体)は非常に不安定な状態で、まとまった降雨があれば、崩壊する可能性が高かった。また、斜面内には風化し亀裂の発達した泥質岩が岩塊状に点在していた。このため、対策工施工時の安全性が懸念された。

図-2 地盤傾斜計による警戒体制

②の問題に関しては図-2に示すように崩壊頭部付近および崩壊斜面内の5箇所に地盤傾斜計を設置し、斜面の変状をとらえた場合には斜面下部に設置した3箇所の警報器(回転灯)を回転させるとともに、サイレンを鳴らして斜面崩壊の危険を知らせる体制を整えることで安全に施工を行った。なお、この警戒体制は施工時の安全対策

だけでなく、道路利用者への安全対策としても利用した。
