地下水調査で出現した黒色粒子の発生要因と工事との関係性

国際航業株式会社 ○長谷川 友祐, 美村 泰裕, 増山 孝行, 栗原 健

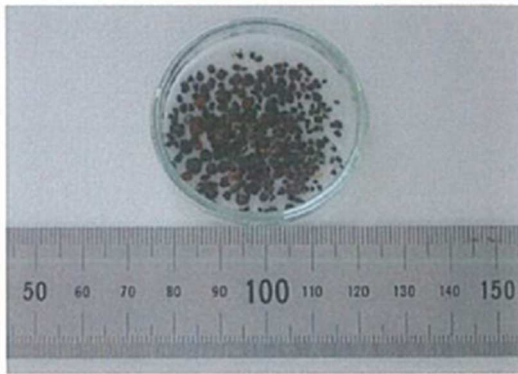
本報告において確認された事象は、トンネルの施工中から施工後のモニタリングにおいて、周辺井戸の排水口から井戸水と共に黒色粒子の流出を確認した（写真-1）。

写真-1 井戸水から検出された黒色粒子

黒色粒子が排出された井戸Aのみである。その長径は1mm程度であり、概して硬質で角張った形状である。

- ①地下水に溶存した鉄が空気中の酸素と反応し、井戸配管の内壁に酸化鉄として付着する。
- ②長年の井戸利用により、酸化鉄の付着量が徐々に増加し、時間経過とともにその一部が剥離することで、井戸水と共に蛇口から流出する。

以上の考察結果から、地下水と共に流出した黒色粒子については、周辺でのトンネル工事に伴う影響ではないと判断した。

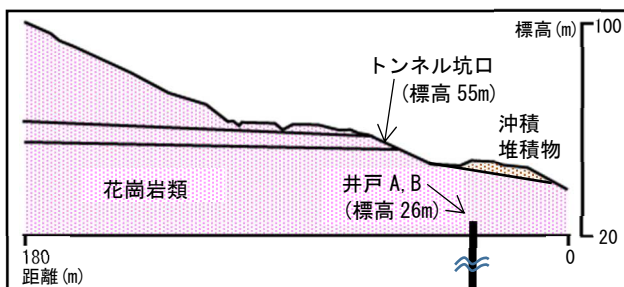
丘陵地は、主に花崗岩類から成る。なお、トンネルは花崗岩内に計画され、貫通した状況にある（図-1）。

図-1 トンネル付近の模式縦断面図

当該井戸周辺の主な建設工事はトンネル工事であり、標高55m付近(トンネル坑口)に位置している。

一方、当該井戸は標高26m付近に位置しており、取水標高は約-225m(井戸深さ250m)付近となる。

これより、トンネル工事で生じる湧水と当該井戸での取水深度は明らかに異なると考えた。

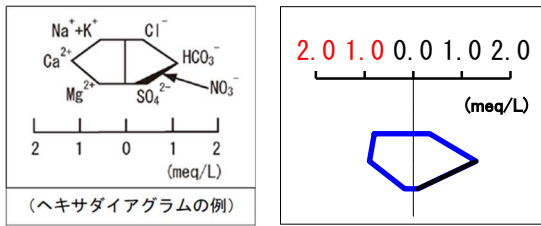
水質分析結果より、カルシウムイオン、炭酸水素イオンに富んだCa-HCO₃（炭酸カルシウム）型の地下水であることが分かった（図-2）。

また、鉄、マンガンの濃度はそれぞれ0.07mg/L、

0.02mg/Lであり、微量ながら井戸水中に溶存していることを確認した。

図-2 ヘキサダイアグラム(左:例、右:水質分析結果)

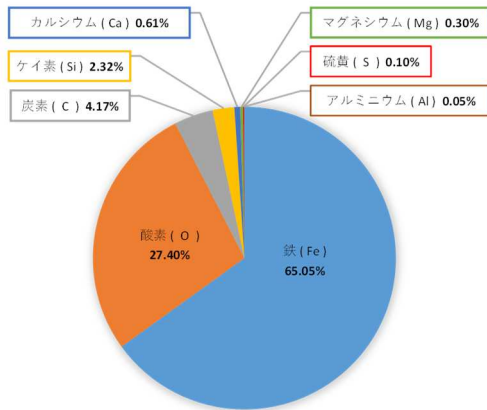
黒色粒子の主な成分は鉄と酸素であり、全体の約9割を占めていた。その他、炭素やケイ素、カルシウム、マグネシウム等が検出された。なお、一般的に花崗岩に含まれる鉱物の主要元素(図-4)であるケイ素やアルミニウムの混入率は低かった。

図-3 EDS 分析結果

当該井戸は丘陵地内に位置している。周辺の地質構成から、この井戸の取水帯水層は花崗岩中の裂か水であると推定されることから、黒色粒子が花崗岩由来の物質である可能性も考えた。しかし、花崗岩を構成する鉱物の主な元素は、ケイ素やアルミニウム、酸素である一方、黒色粒子の主要構成元素は、鉄、酸素が主体である。

このことから、岩盤中の裂か水から鉄が析出する可能性は低いと考えた。
