## 調整池の漏水要因を特定するための複合調査例

中央復建コンサルタンツ(株) ○今井 千鶴、岡島 信也、金村 和生、木山 修  
西日本高速道路(株) 野本 太一

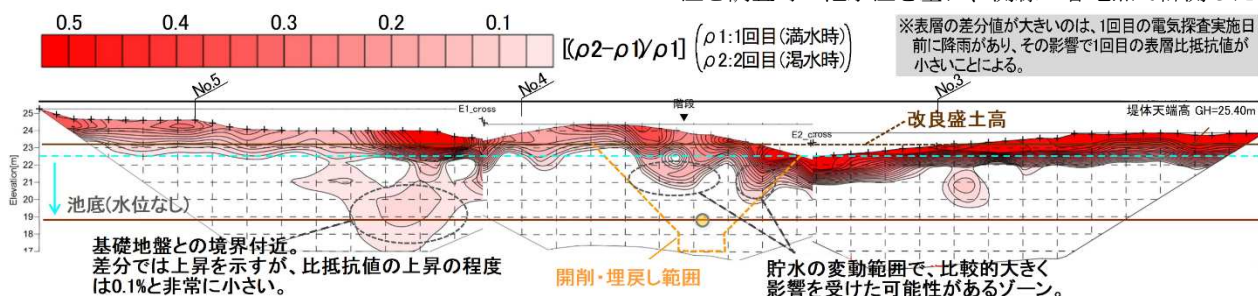
図-2 電気探査差分断面図(1回目の値を初期値とする)〔縦横比 1:1〕

図-2に、電気探査結果の差分断面図(各電気探査測線結果の合成図)を示す。差分の値が大きいほうが漏水の可能性が大きいことを表す。樋管設置の開削範囲内に数箇所、貯水位の変動による影響で比抵抗値が変化したと思われるゾーンが確認された。

- ・電気探査結果より、樋管周辺は貯水位の違いで比抵抗値の違いが生じていることから、貯水位の影響を受けており、相対的に貯水との関連性が高い。また、右岸側は地下水が飽和している。
- ・1m 深地温探査結果より、地表面付近に貯水を起源とする水みちが形成されている。
- ・調査ボーリング、原位置試験、室内土質試験結果より、明瞭な透水層は確認されないが、一部に弱い地下水流動箇所が確認される。
- ・水位観測結果より、R2-B-1付近（樋管埋戻し部）では、貯水が堤体内（開削・埋戻し範囲）に浸透している可能性がある。

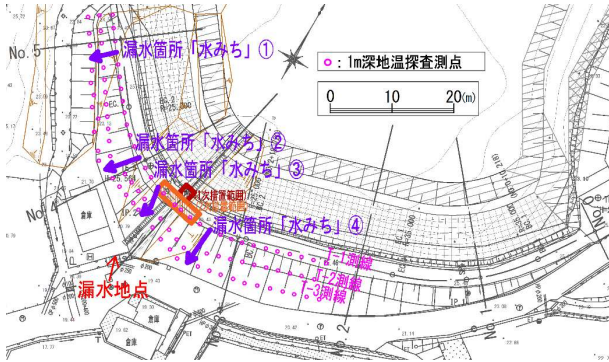
図-3 1m 深地温探査結果平面図

図-3に、1m 深地温探査結果を示す。同図によると、堤体のり肩からのり尻にかけて、4条の水みちが確認された。

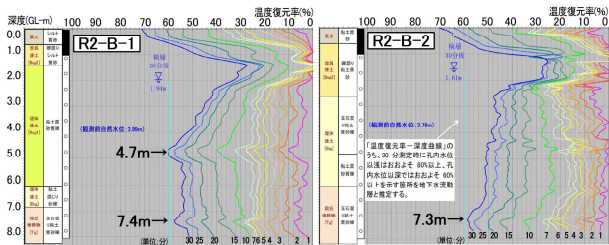
図-4 多点温度検層結果図(30分間経過)

図-4に、湯投入から30分間の多点温度検層結果を示す。同図によると、R2-B-1はGL-4.7m 付近（堤体盛土：樋管開削・埋戻し範囲）とGL-7.4m（段丘堆積物）で、R2-B-2はGL-7.3m（段丘堆積物）で弱い地下水流動箇所が検出された。

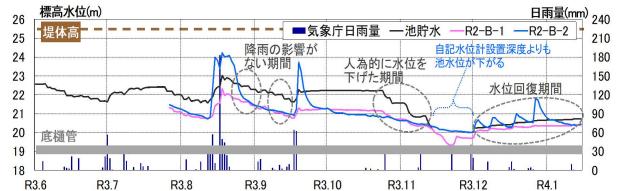
図-5 水位観測結果図(貯水位・孔内水位)

図-5に、水位観測結果を示す。同図によると、池貯水位が標高水位21.5m より低下すると、漏水量も減少する

関係性が確認された。さらに、貯水位と R2-B-1の孔内水位は、降雨の影響がない時は似た変動を示し、その傾向は人為的に貯水位を下げた期間と水位が回復する期間で特に顕著であった。

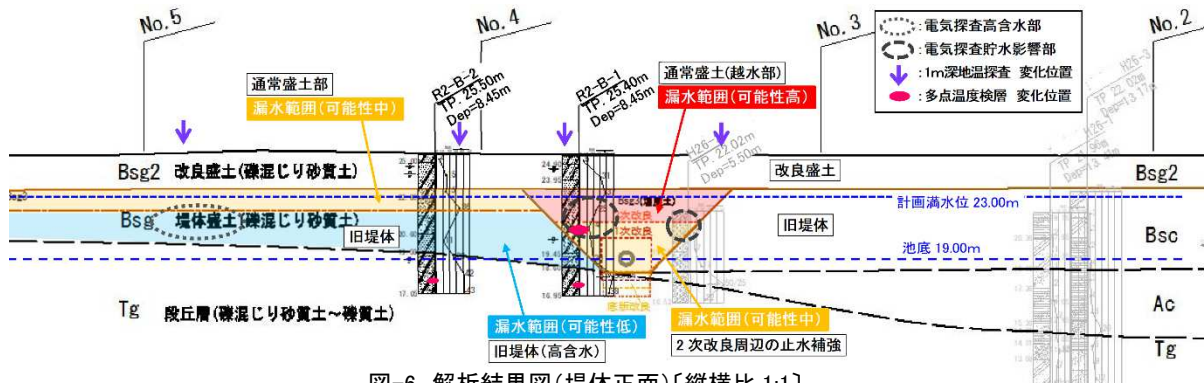
図-6 解析結果図(堤体正面)〔縦横比 1:1〕

以上より総合的に考察した結果を、図-6に解析結果図（堤体正面図）として示す。地下水に関しては、堤体材料は透水性が低いため、均一な自由地下水面が形成されているとは考えにくいものの、局所的な導水経路に伴う水みちを形成すると考えられる。樋管施工時に開削・埋戻しを行った範囲で局所的な水みちが形成している可能性が高いと結論付けた。
