旧河道部の河川事業における地質リスク

基礎地盤コンサルタンツ株式会社 ○関口 達也, 星野 笑美子, 赤坂 幸洋
新潟県上越地域振興局 齋藤 雅弘, 樋口 航

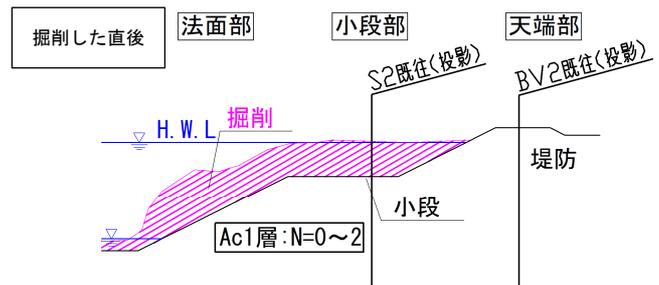
図-2 掘削した直後の断面のイメージ図

飯田川では、現在、安全に流下させるため、河道掘削を伴う河川改修を計画・実施している。対象地では、過去に地質調査を実施しており、地質調査結果に基づいて施工計画が立てられている。変状過程の模式図を図-2および図-3に示す。掘削した直後の断面のイメージ図(図-2)から、時間の経過とともに、沈下・はらみ出し等の

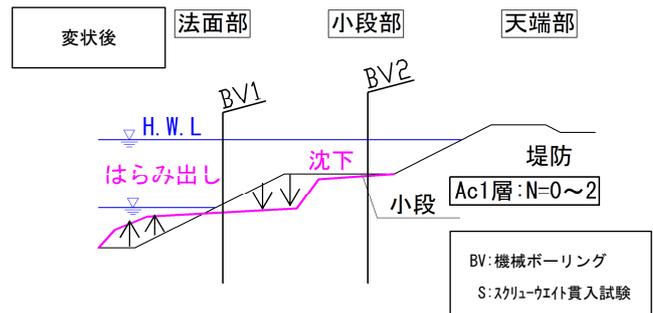
図-3 変状後の断面のイメージ図

変状(図-3)をしているところが延長40m程度でみられた。変状箇所は、N値=0~2程度の軟弱な粘性土層(Ac1)が分布して、小段に沈下が発生し、法面がはらみ出していることから、軟弱地盤で生じる円弧すべりが変状の主因であると想定し、変状原因を明らかにするため、事後調査を実施した。

既往調査設計では、河道掘削範囲において応力解放に伴う粘性土の強度低減を考慮して、掘削法面の安定性を確保していた。事後調査より砂質土層および礫質土層が確認されず、設計で見込んでいた強度よりも小さかったため、変状が生じたと推測する。

河川の氾濫や流路変化の影響を直接的に受けて堆積した地層は、土の性状が極めて複雑であり軟弱である。対象地は旧河道に位置して、不均質な土質であり、地層判別および強度設定が難しい地質である。本変状箇所の復旧としては、事後調査結果より判明した地層構成と強度定数を用いて、法尻部に袋詰め玉石を設置することとなった。今後継続する河道掘削を伴う河川改修でも、不均質な地盤では正確に地層構成を把握し、適切な土質定数の設定を行うことで地質リスクを回避できると考える。

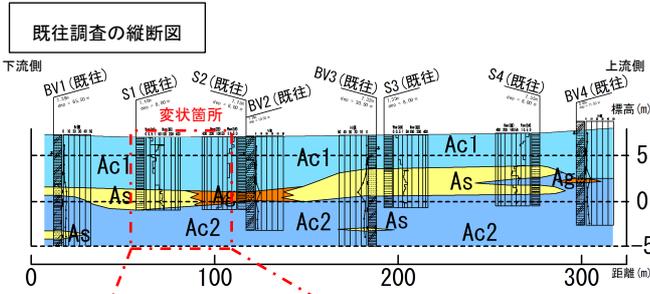
図-4 既往推定地層縦断面図(既往調査)

既往調査結果の推定地層縦断面図を図-4に、事後調査結果の推定地層縦断面図を図-5に示す。既往調査結果の推定地層縦断面図では、図-4のように主に粘性土層(Ac1層およびAc2層)が主体で、両層の境に砂質土層(As層)または礫質土層(Ag層)が分布する地層構成となっている。一方、事後調査では、図-5のように砂質土層(As層)は粘性土層(Ac2層)の挟み層として上流側にみられる程度で、下流に向かって出現しないまたは不連続であることが判明した。既往調査の推定地層横断面図を図-6に、事後調査の推定地層横断面図を図-7に示す。事後調査結果では、横断方向では砂質土層(As層)または礫質土層(Ag層)が出現しないことが判明した。

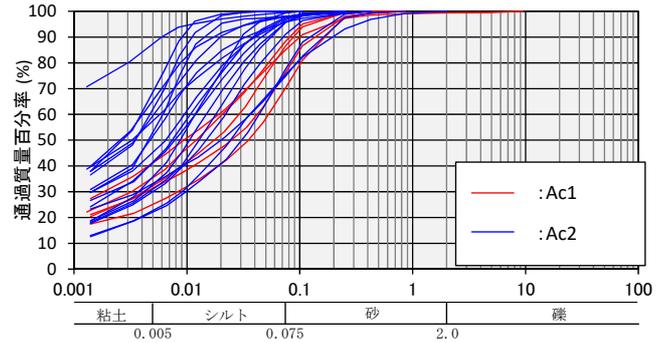
図-8 粒径加積曲線

物理特性・強度特性の把握を目的として実施した。粒径加積曲線を図-8に、一軸圧縮試験より求めた粘着力 ($q_u/2$) の深度分布図を図-9に示す。粒径加積曲線より Ac1 層および Ac2 層共に粒度にばらつきがみられ、Ac1 層は Ac2 層よりシルト分がやや多い傾向にあることがわかる。一軸圧縮試験より求めた粘着力 ($q_u/2$) の深度分布図より、Ac1 層の粘着力および Ac2 層の粘着力は同一深度ではばらついており、Ac2 層は既往調査結果と概ね同程度であったが、Ac1 層は既往調査結果より 2 割程小さい値であった。
