アンカー健全性調査を用いた片持ち式ロックシェットの維持管理事例

榎相愛 ○谷崎優也, 市橋義治

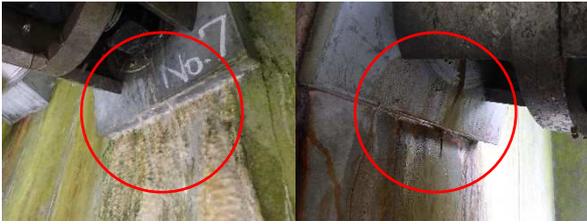
図-5 健全度評価分布図

試験結果は、残存緊張力は8箇所中7箇所許容アンカー力比：53%~94%とやや低下は見られたものの比較的健全な範囲で推移していたが、1箇所のみ115.3%と過緊張である事が判明し、対策が必要と判定²⁾した(図-5)。

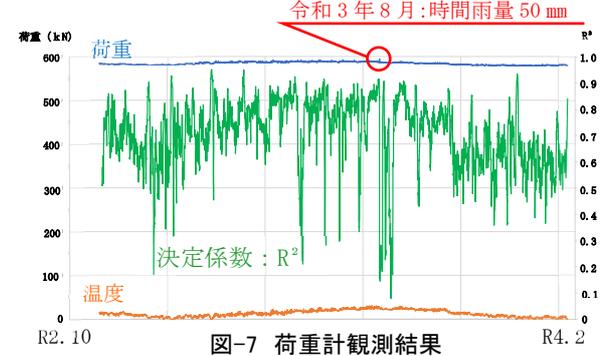
図-7 荷重計観測結果

令和2年10月～令和4年2月までの17か月間、荷重計の観測を実施した。令和3年8月に時間雨量50mmを観測した際には反応して1時間で約10kN 上昇したものの、2時間後には減少し、調整した荷重に落ち着いた。

荷重は出水期から非出水期を通して安定的に推移しており観測期間中に荷重の上昇は確認されなかった。観測最終の令和4年2月時点の荷重は荷重計定着時と比較して98.6%であった。アンカー荷重と温度との相関を示した決定係数: R^2 も平均: 0.7と高い相関を示した。(図-7)
